**INFORME DE EVALUACIÓN DE LA CONDICIÓN DE RIESGO DETECTADA**

1. DATOS GENERALES				
<b>Agente Supervisado:</b>	Transportadora de Gas del Perú S.A.			
<b>Unidad Supervisada:</b>	Sistema de Transporte por Ductos de Líquidos de Gas Natural			
<b>Zona Geográfica:</b>	Sierra			
<b>Ubicación de la Condición de Riesgo:</b>	<b>Kilómetro de Progresiva (KP):</b>	181+800		
	<b>Coordenadas UTM WGS84:</b>	<b>Huso y Zona:</b>	18L	
		<b>Este:</b>	657684	
		<b>Norte:</b>	8570445	
	<b>Zona:</b>	Comunidad de Chiquintirca		
	<b>Distrito:</b>	Anco		
	<b>Provincia:</b>	La Mar		
<b>Departamento:</b>	Ayacucho			
<b>Fecha y Hora:</b>	<b>Fecha:</b>	11.02.2020	<b>Hora:</b>	12:00 h

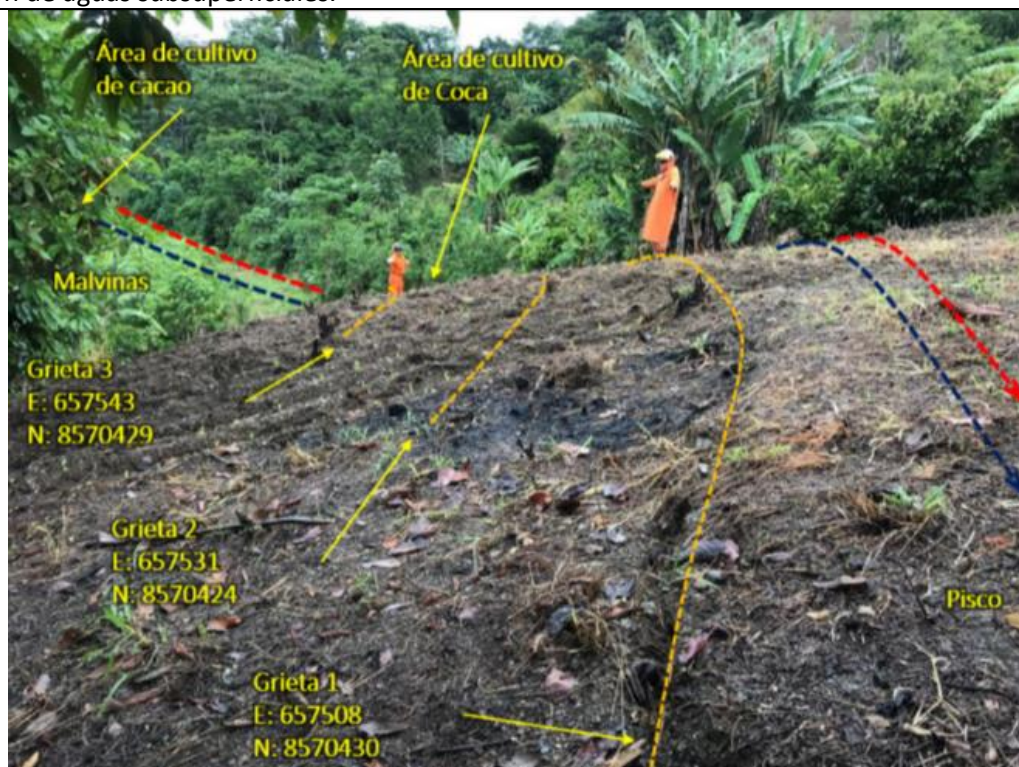
Durante los recorridos del Grupo de Vigilancia Integral del año 2019, se observó una grieta de 10 m de longitud paralela a los ductos. En febrero de 2019, se realizó una inspección geotécnica observándose tres grietas longitudinales adicionales de 27 m, 32 m y 30 m de longitud. En el momento de este hallazgo, se evaluó el riesgo del sistema, encontrándose un nivel de riesgo tolerable.

La imposibilidad de realizar las obras necesarias luego de varios meses de haberlas programado, debido a dificultades en obtener la autorización de ingreso al sitio de trabajo por parte de los poseedores y sumada al nuevo periodo de lluvias 2019-2020, lleva al sistema a una situación de riesgo potencial NO tolerable para el ducto de LGN.

**Figura 02:** Vista Panorámica de la progresiva KP 181+800, donde se señala las tres grietas de tracción de longitud entre los 27m y los 32m a una distancia de 2m del ducto de gas natural. (Fuente TGP)

Las obras de mitigación geotécnica que se tienen proyectadas realizar en la zona y cuya ejecución se encuentra obstaculizada consisten en: Construcción de trinchera con tanques drenantes, sellado de grietas con suelo cemento, perfilado de escarpes en talud y protección con biomanta, estructuras para el control del drenaje superficial (canales colectores y cortacorrientes) e instalación de filtro geodren para la recolección de aguas subsuperficiales.

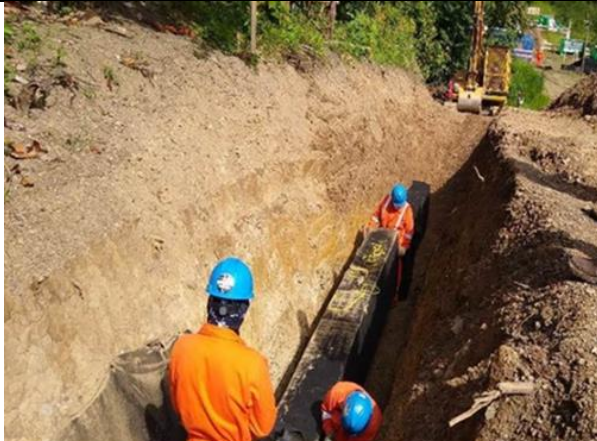
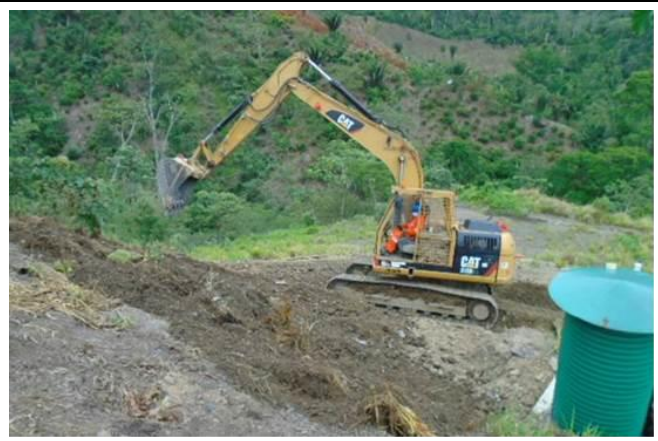
**Figura 03:** KP 181+800 - Instalación de trinchera drenante y tapado de excavación (fuente TGP).

A partir del 15 de mayo se iniciaron las obras de remediación geotécnica (obras de mantenimiento) con el soporte del Ejército Peruano hasta el 05 de junio de 2020. La paralización de las obras fue temas relacionados al COVID-19. Cabe señalar que, las obras de remediación geotécnica consistieron en el control de aguas superficiales y subsuperficiales, realizando:

- Excavación de zanja y colocación de trinchera drenante.
- Instalación de cajas filtro.
- Revestimiento de canal colector.
- Excavación y perfilado de cortacorrientes.

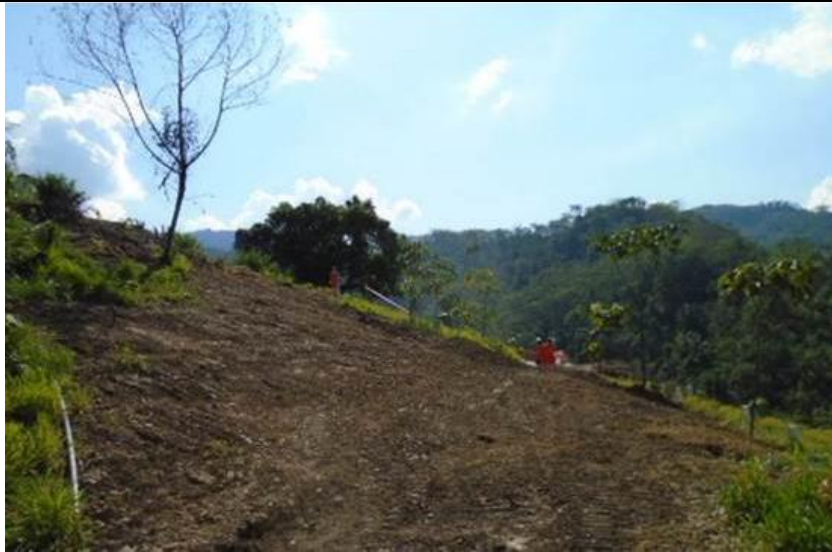
**Figura 04:** KP 181+800 - Trabajos de reconfomación de terreno en el DDV (fuente TGP).

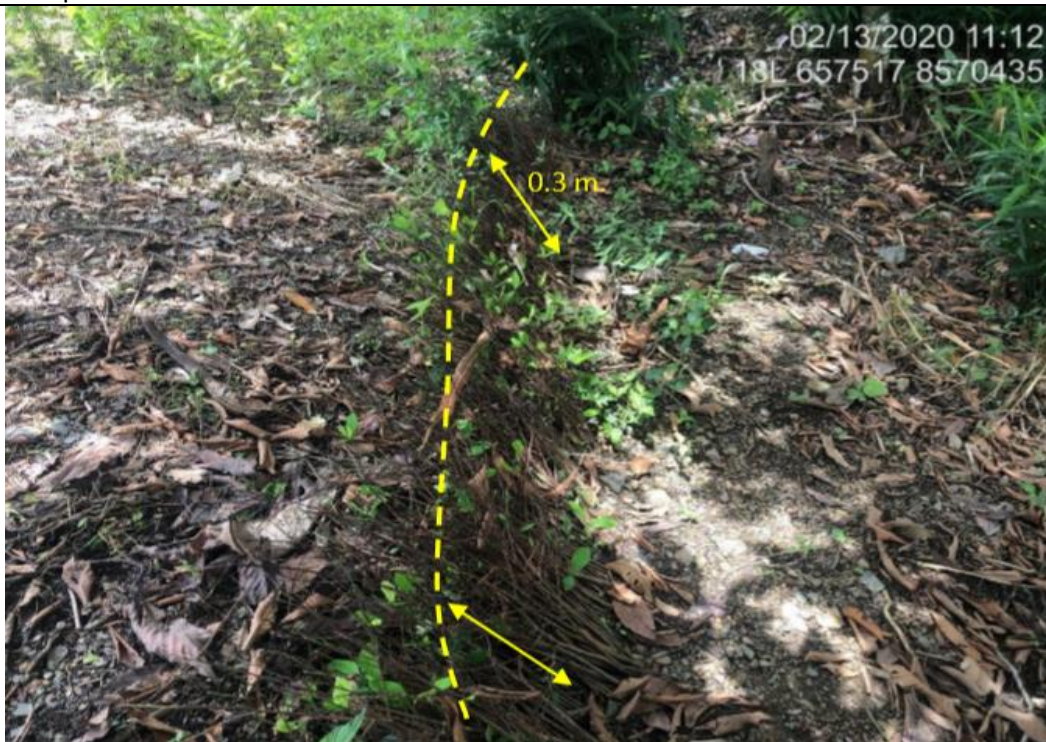
- La presencia de grietas de tracción y el asentamiento del terreno en una longitud de 30 m aproximadamente.
- Cercano al área donde se ha detectado la condición de riesgo, TGP ha instalado un campamento para realizar las acciones de remediación y mantenimiento, sin embargo, el personal de la empresa no puede ingresar a la zona afectada debido a la restricción de acceso por parte de la propietaria.

**Figura 05:** Verificación de hundimiento de terreno formando un escarpe con una altura aproximada de 30 cm, ubicada al lado derecho del ducto de GN

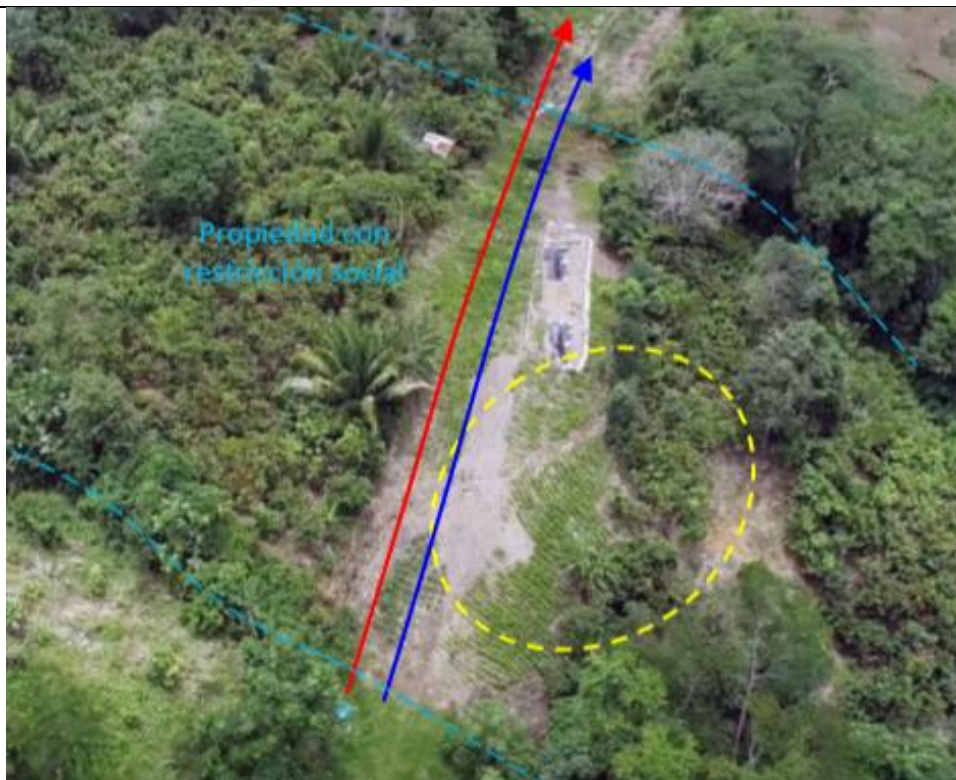
- Asimismo, la empresa RPASOC realizó un sobrevuelo de Dron<sup>1</sup> en la zona del KP 181+800, verificando que, en el lado derecho de DDV se tiene una ladera con pendiente pronunciada y evidencia signos de inestabilidad.

**Figura 06:** KP 181+800, Fotografía aérea tomada desde un Dron, donde se aprecia ladera pronunciada cerca al lugar donde aparecieron grietas de tracción en el DDV

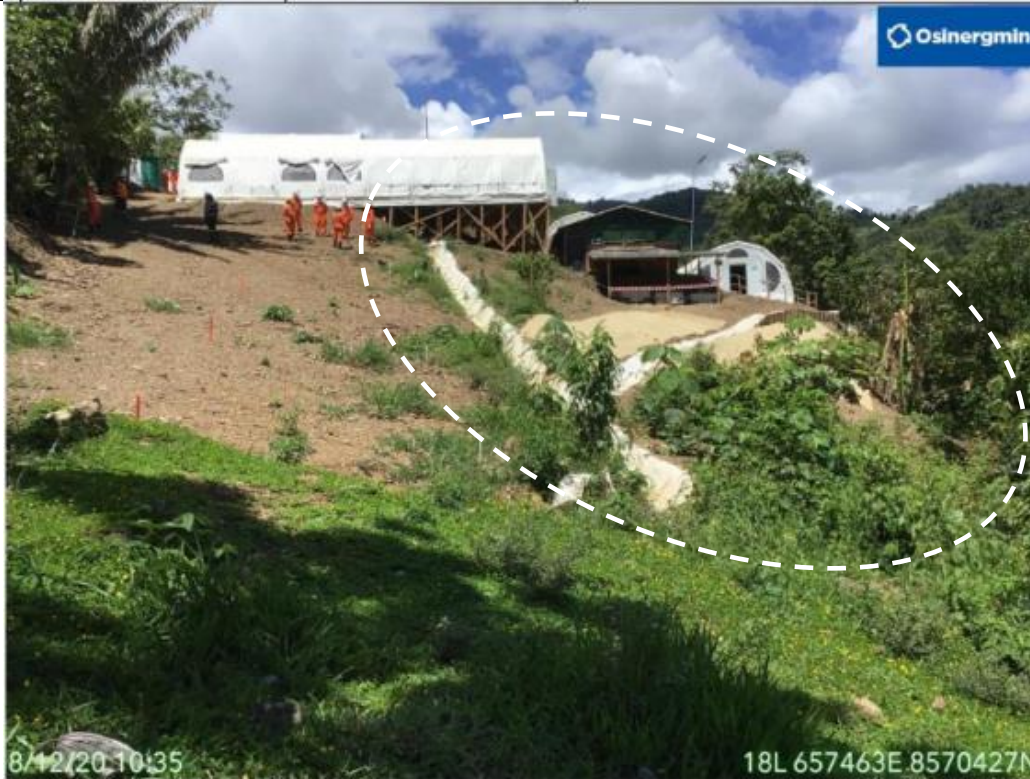
La supervisión de seguimiento del aspecto geotécnico realizado entre el 07 al 11 de diciembre de 2020, verificó en la progresiva KP 181+800 los trabajos culminados de sellado de grietas y obras de control de escorrentía superficial. El DDV se encuentra reconformado.

**Figura 07:** 181+800, verificación del lado derecho del DDV donde se realizaron trabajos de sellado de grietas y la construcción de obras de drenaje. La zona se halla cubierto con biomanto y estable.
