INFORME DE EVALUACIÓN DE LA CONDICIÓN DE RIESGO DETECTADA

1. DATOS GENERALES				
Agente Supervisado:	Transportadora de Gas del Perú S.A.			
Unidad Supervisada:	Sistema de Transporte por Ductos de Líquidos de Gas Natural			
Zona Geográfica:	Sierra			
Ubicación de la Condición de Riesgo:	Kilómetro de Progresiva (KP):	415+085		
	Coordenadas UTM WGS84:	Huso y Zona:	18L	
		Este:	488987	
		Norte:	8506030	
	Zona:	-		
	Distrito:	Santa Rosa de Tambo		
	Provincia:	Huaytará		
Departamento:	Huancavelica			
Fecha y Hora:	Fecha:	17.02.2020	Hora:	17:30 horas

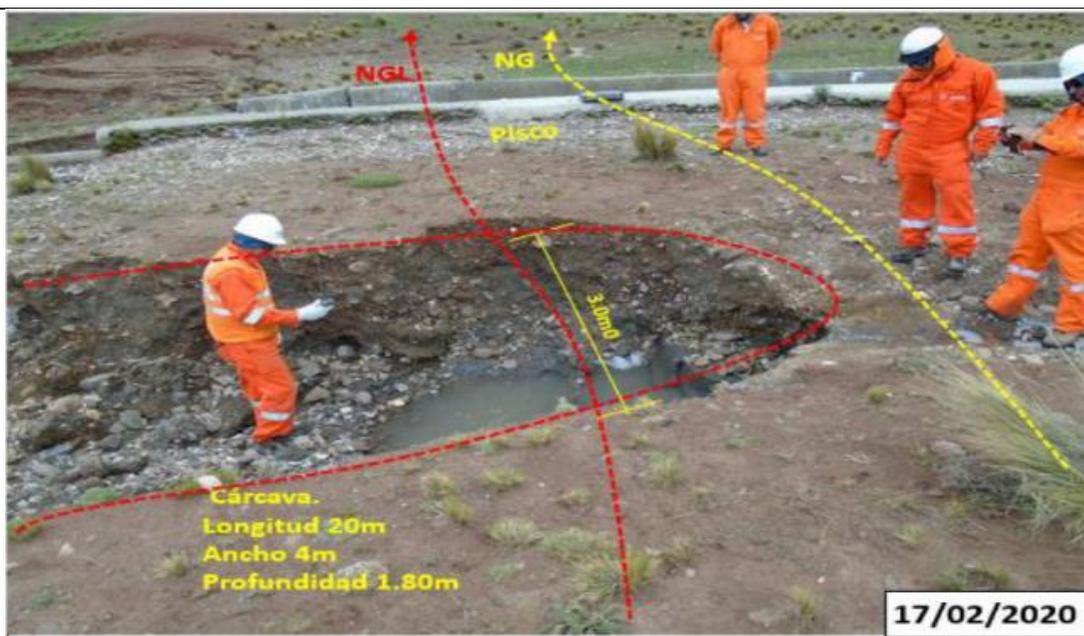
Mediante inspección del DDV por parte del personal de su Operador Calificado Compañía Operadora de Gas del Amazonas (COGA) se identificó un proceso de socavación de fondo del cruce de quebrada que provocó una cárcava de 1.80m de profundidad produciendo la pérdida de tapada del ducto de LGN en el KP 415+085 en una longitud aproximada de 3 metros.

Figura 02: KP 415+085, vista del ducto expuesto. Fuente: TGP

- Movilización de recursos para los trabajos de recomposición del lecho de la quebrada
- Inspección detallada de la condición de integridad del ducto de LGN. Se verificó que no hubo afectación al mismo.
- Protección del ducto de LGN con saco –suelo.

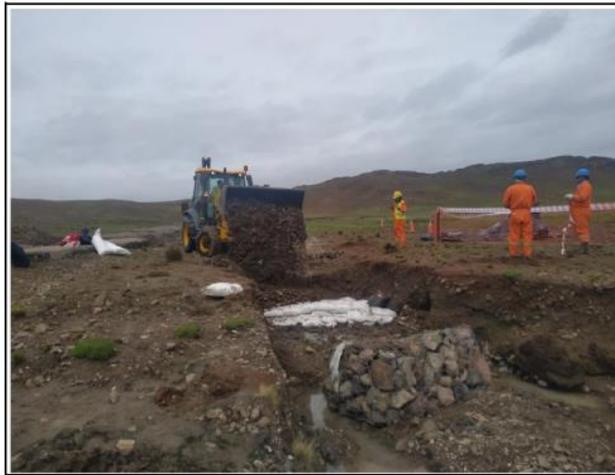
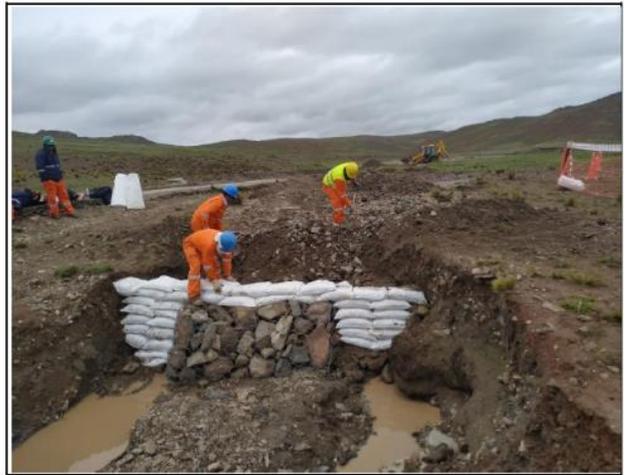
Figura 03: KP 415+085 – Acciones realizadas por el agente supervisado para la recuperación de tapada y reconformación de terreno. Fuente: TGP

- Protección y recuperación de tapada del ducto de LGN.
- Descolmatación de quebrada y encauzamiento de agua de quebrada.
- Evaluación Integral de la zona para la definición de obras adicionales (de ser necesarias).
- Recorrido de patrullaje y marcha lenta en el tramo.

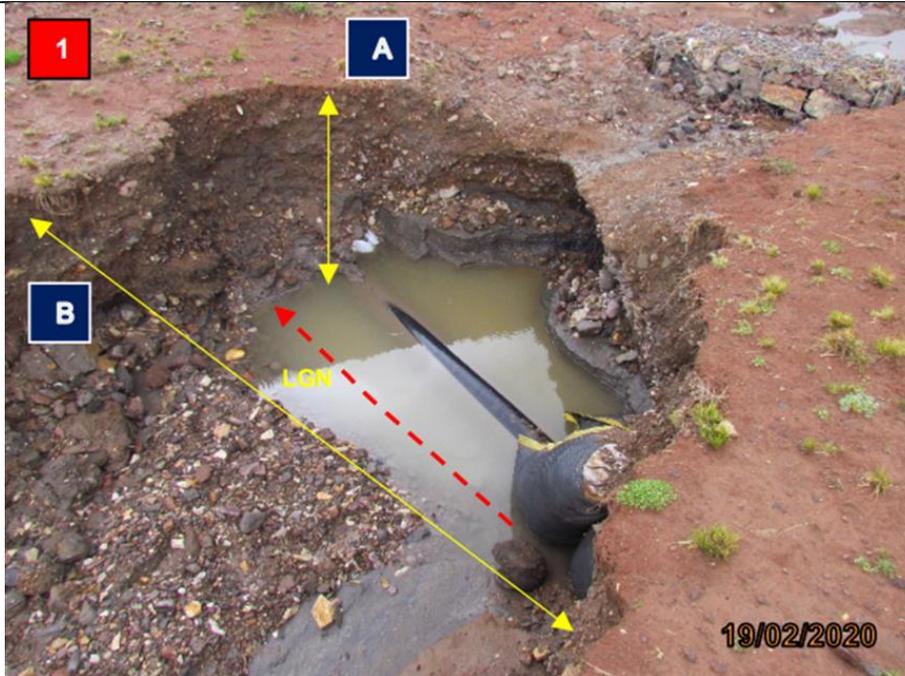
Figura 04: KP 415+085, socavación del DDTV ocasionando una cárcava de 1.85 m de profundidad y 3.3. m. de ancho, producida por la escorrentía superficial de agua desde el canal colector contiguo

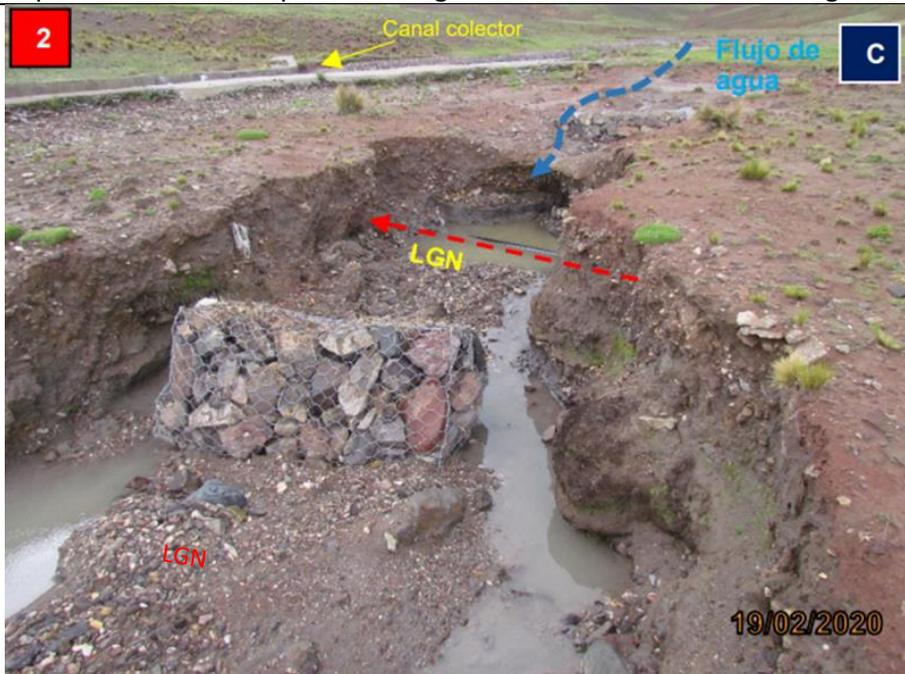
Figura 05: KP 415+085, Vista de quebrada con canal colector que rebosó el caudal hacia la margen izquierda, ocasionando la socavación y cárcava de 8.0 m de longitud, producida por escorrentía superficial de agua desde el canal colector contiguo.

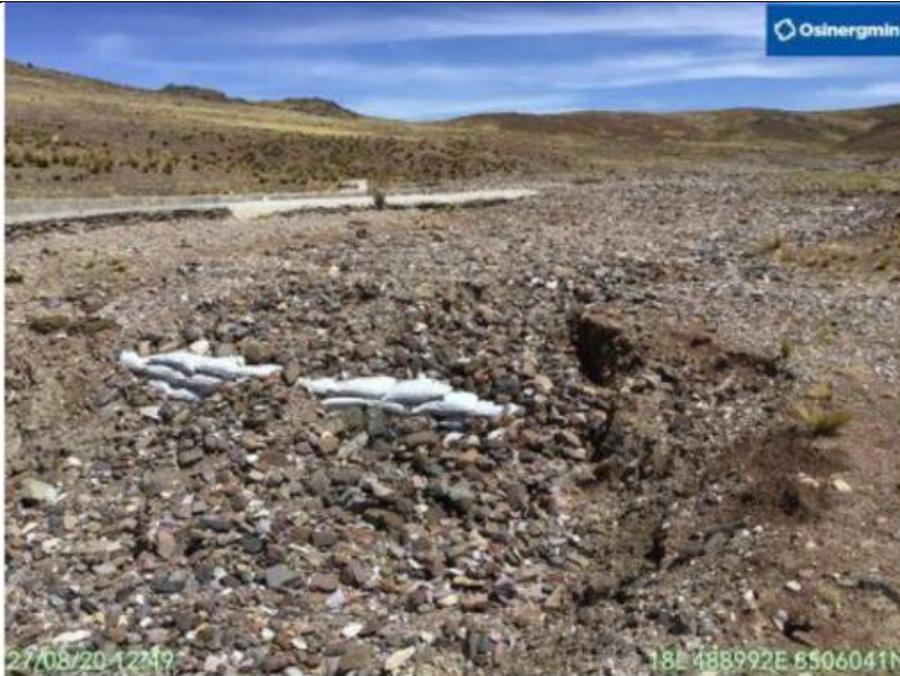
Figura 06: KP 415+085, se aprecian los trabajos de recuperación de tapada y reconfiguración de terreno del DDV, zona que fue afectada por socavación debido al desborde, aguas arriba, de la escorrentía superficial de la quebrada.

La supervisión de seguimiento del aspecto geotécnico realizado entre el 24 al 28 de agosto de 2020, verificó en la progresiva KP 415+085 los trabajos culminados de recuperación de tapada del ducto de LGN y la reconformación de terreno en el DDV.
