INFORME DE EVALUACIÓN DE LA CONDICIÓN DE RIESGO DETECTADA

1. DATOS GENERALES				
Agente Supervisado:	Transportadora de Gas del Perú S.A.			
Unidad Supervisada:	Sistema de Transporte por Ductos de Gas Natural y Líquidos de Gas Natural			
Zona Geográfica:	Sierra			
Ubicación de la Condición de Riesgo:	Kilómetro de Progresiva (KP):	211+550		
	Coordenadas UTM WGS84:	Huso y Zona:	18L	
		Este:	640119	
		Norte:	8556331	
	Zona:	Comunidad Campesina de Chiquintirca		
	Distrito:	Anco		
	Provincia:	La Mar		
Departamento:	Ayacucho			
Fecha y Hora:	Fecha:	03.05.2019	Hora:	11:30 horas

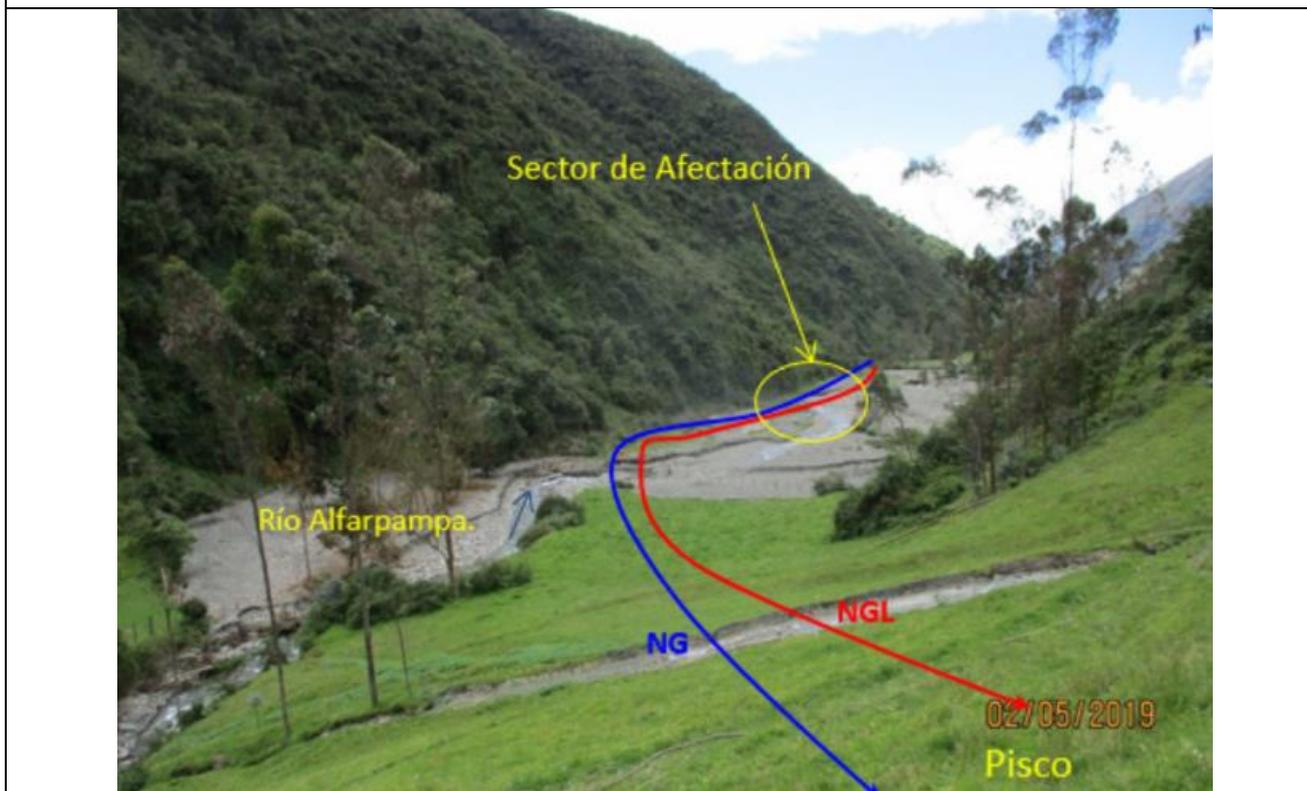
Figura 01: Vista fotográfica de la ubicación de la zona donde se detectó la condición de riesgo en el ducto de transporte de GN y LGN.

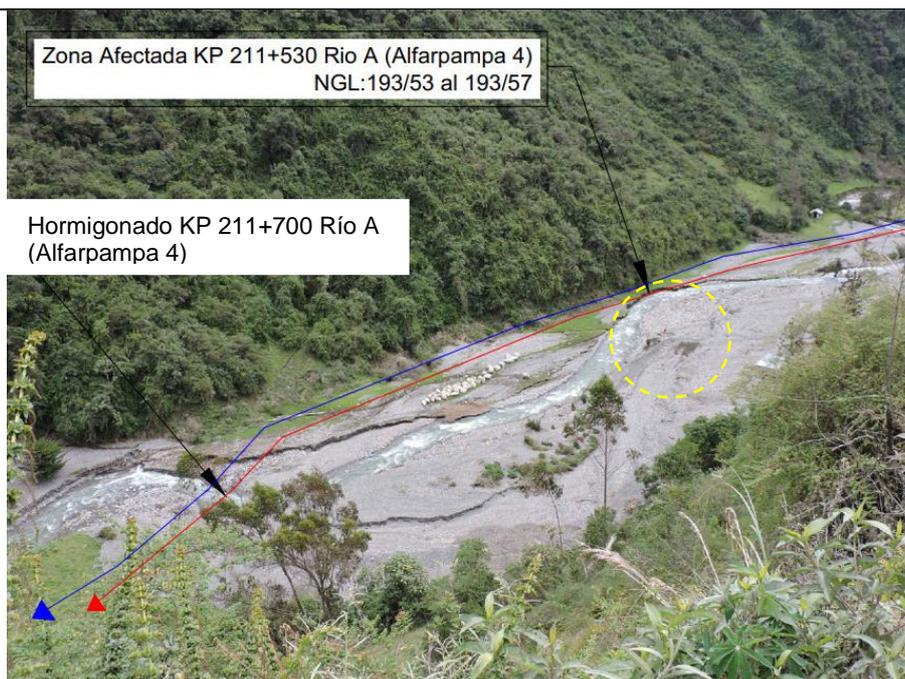
TGP informó que en la inspección del sector se identificó que el DDV se encuentra erosionado sobre su margen izquierda debido a la crecida del río Alfarpampa, disminuyendo la tapada de los ductos desde el KP 211+540 al KP 211+570 (aproximadamente 30 metros del DDV).

A su vez esta erosión ha dejado el ducto de LGN expuesto en una longitud aproximada de 10 a 15 m (la superficie expuesta de la tubería va de 25% a 70% de su circunferencia) mientras que el ducto de GN se encuentra expuesto en una longitud de 5 m (10% de su circunferencia expuesta aproximadamente).

Figura 02: KP 211+550 – Vista panorámica de la zona donde el río Alfarpampa se desbordó socavando el DDV que ocasionó la exposición de los ductos de GN y LGN. Fuente TGP

- Relevamiento topográfico del área afectada, con la ubicación de los ductos y del DdV.
- Comunicación a poseedores para permitir el ingreso con personal y equipos al sitio.
- Alistamiento de equipo y recursos para tareas de inspección y reparación de las tuberías.
- Tapada de los ductos con saco – suelo y mantener la inspección visual de la zona.

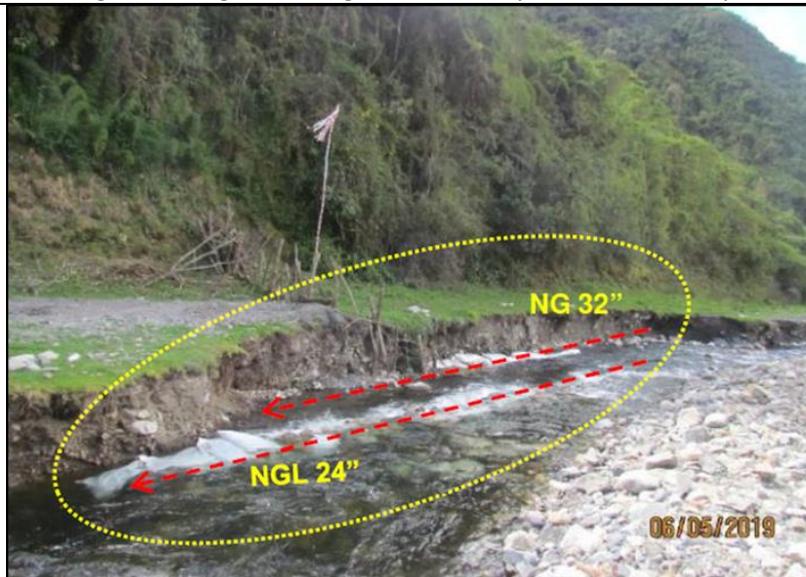
- La erosión y socavamiento del DDV en el KP 211+550 que originó la exposición de los ductos de gas natural y líquidos de gas natural.
- Relevamiento topográfico del área afectada
- protección de las tuberías de GN y LGN con saco-suelo para evitar mayor erosión.
- Coordinaciones con la comunidad para liberar el ingreso del personal de COGA para ejecutar las obras de acción inmediata.

Figura 03: KP 211+550 – Verificación de la erosión y socavamiento del DdV que ocasionó la exposición los ductos de GN y LGN. Se aprecia la protección de los ductos con saco –suelo.

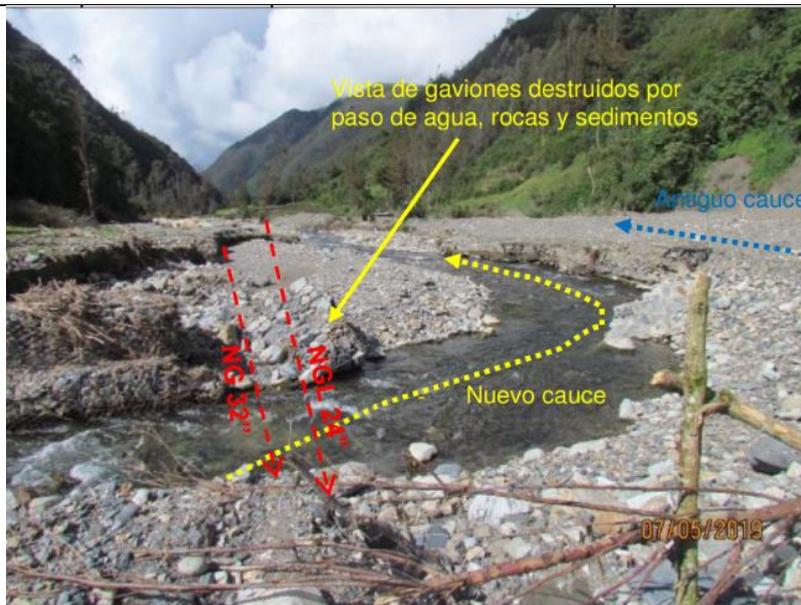
Figura 04: KP 211+500 – Zona donde se inició el desborde del río Alfarpampa-4 ocasionando el colapso de los muros de gavión y la erosión - socavación del DDV por el nuevo cauce formado.

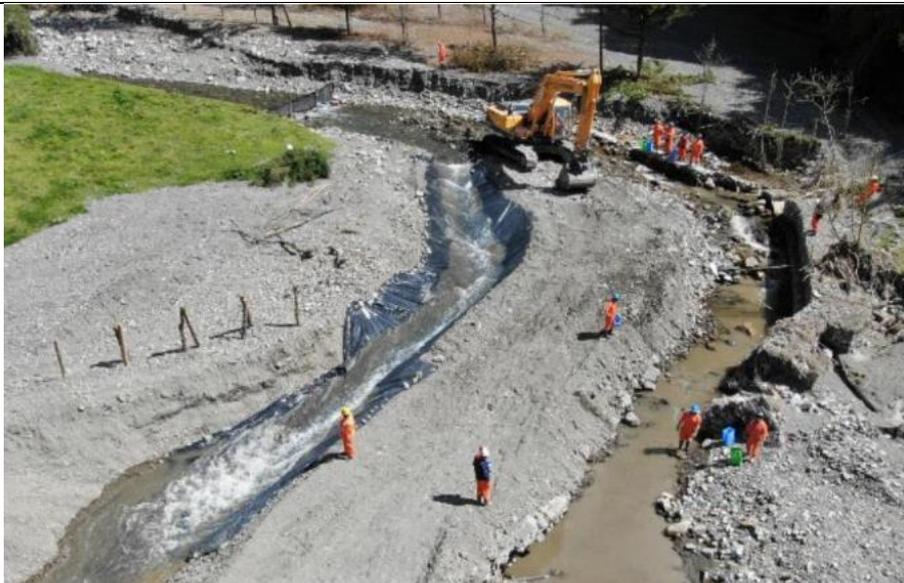
Figura 05: KP 211+700 – Reencauce del río Alfarpampa a su condición de flujo natural. Fuente TGP – mayo 2019

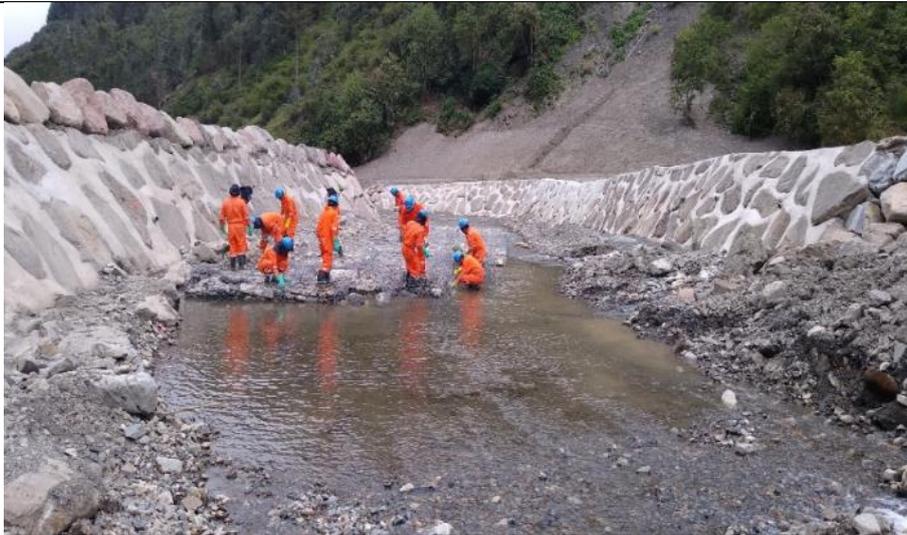
**Figura 06:** KP 211+700 – Colocación de colchonetas de fondo en el río Alfarpampa. Fuente TGP – noviembre 2019

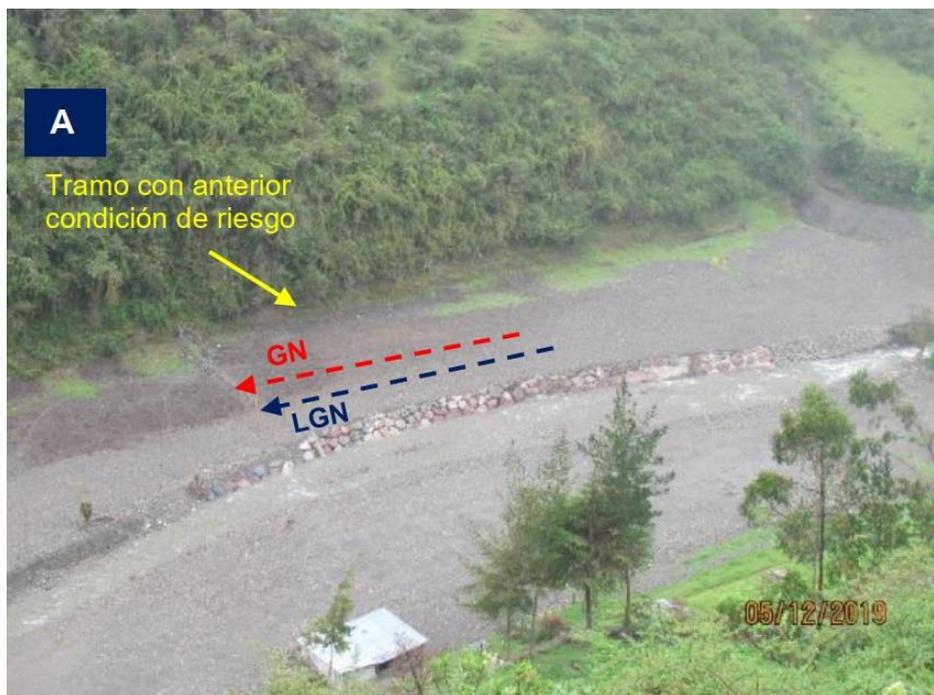
Osinerghmin realizó otra supervisión² en el mes de diciembre del 2019³ a fin de verificar el estado de las obras realizadas. Al respecto, se verificó que la reconfiguración del DDV y la implementación de obras de protección entre el río y el DDV, las cuales se estuvieron estables.

**Figura 07:** Vista panorámica del DDV y la obra de protección entre el río y el DDV (fuente: IS-0001004098-EPC-ARB) – Diciembre 2019
