**INFORME DE EVALUACIÓN DE LA CONDICIÓN DE RIESGO DETECTADA EL DÍA
11.09.2017 A LA ALTURA DEL KP 179+412 DEL SISTEMA DE TRANSPORTE POR
DUCTOS DE GAS NATURAL DE TRANSPORTADORA DE GAS DEL PERÚ S.A.**

1. DATOS GENERALES				
Agente Supervisado:	Transportadora de Gas del Perú S.A.			
Unidad Supervisada:	Sistema de Transporte por Ductos de Gas Natural			
Zona Geográfica:	Sierra			
Ubicación de la Condición de Riesgo:	Kilómetro de Progresiva (KP):	179+412		
	Coordenadas UTM WGS84:	Huso y Zona:	18L	
		Este:	659494	
		Norte:	8570600	
	Zona:	Válvula de línea XV-10006		
	Distrito:	Villa Kintiarina		
	Provincia:	La Convención		
Departamento:	Cusco			
Fecha y Hora:	Fecha:	11.09.2017	Hora:	09:00 horas

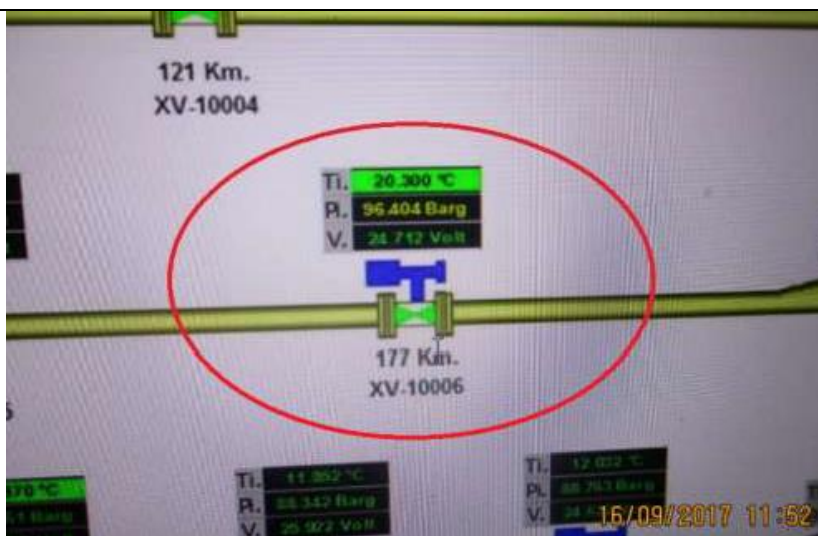
Figura 02: KP 179+412, presión de la válvula registrada en el Sistema SCADA una vez culminados los trabajos de reparación de la condición de riesgo detectada. Se restablecieron las condiciones normales de operación de la válvula.

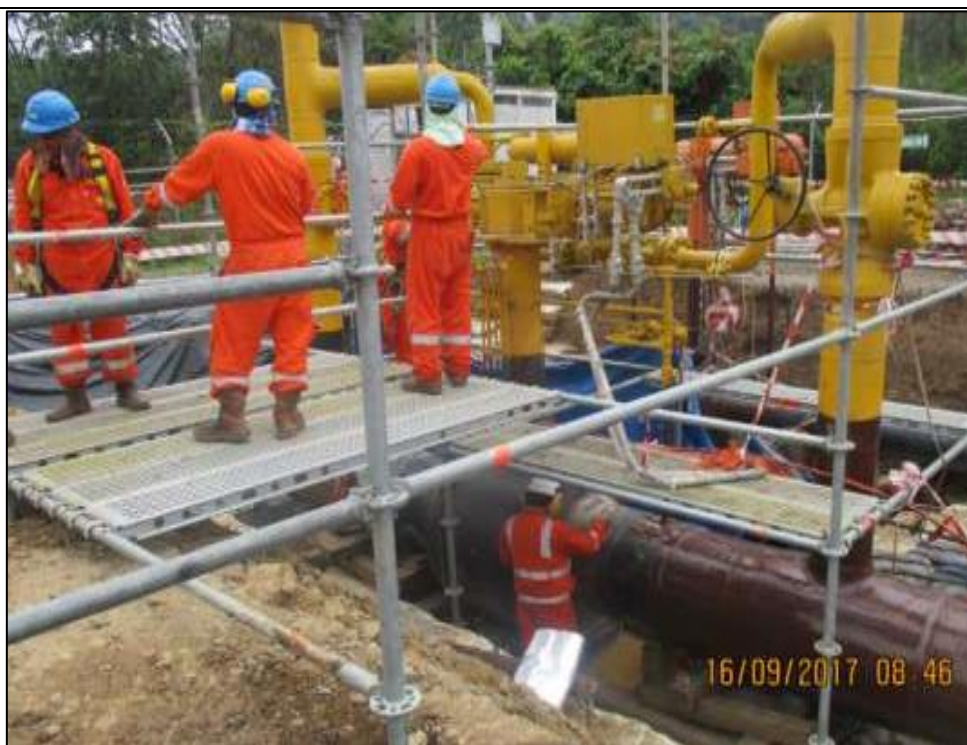
Durante la supervisión efectuada por Osinergmin, se pudo verificar en campo que, se efectuaron trabajos de reparación de la fisura transversal externa en la válvula XV-10006, para posteriormente presurizar la válvula a la presión de línea del Sistema de Transporte por Ductos de GN. Los trabajos de reparación consistieron en soldadura de la fisura transversal.

Figura 03: KP 179+412, inspección de los trabajos de reparación de la fisura detectada.

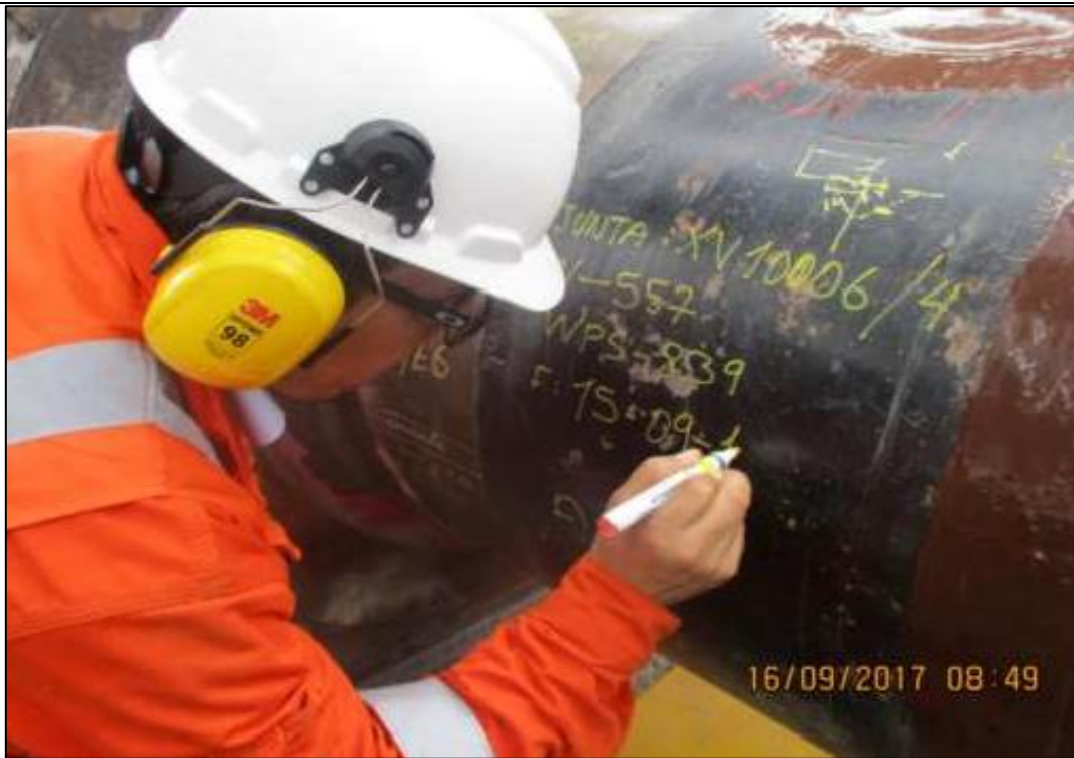
Figura 04: KP 179+412, inspección de los trabajos de reparación de la fisura detectada.

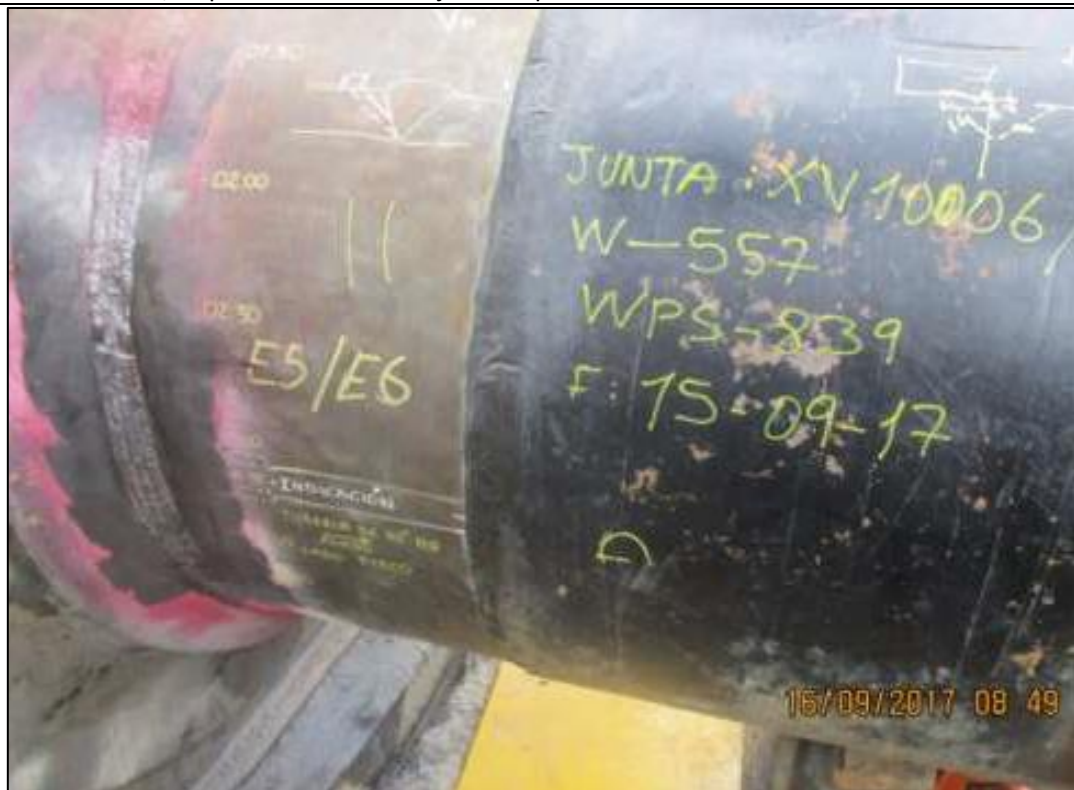
Figura 05: KP 179+412, vista de la junta reparada por fisura transversal externa superficial.

De acuerdo a lo señalado por TGP, la condición de riesgo detectada en el KP 179+412 correspondió a una fisura en la soldadura circunferencial del ducto de Gas Natural. Al respecto, TGP realizó un conjunto de actividades de inspección y reparación para eliminar el riesgo conforme lo estipulado en el artículo 66° del Anexo 1 del Reglamento de Transporte de Hidrocarburos por Ductos aprobado por D.S. N° 081-2007-EM.

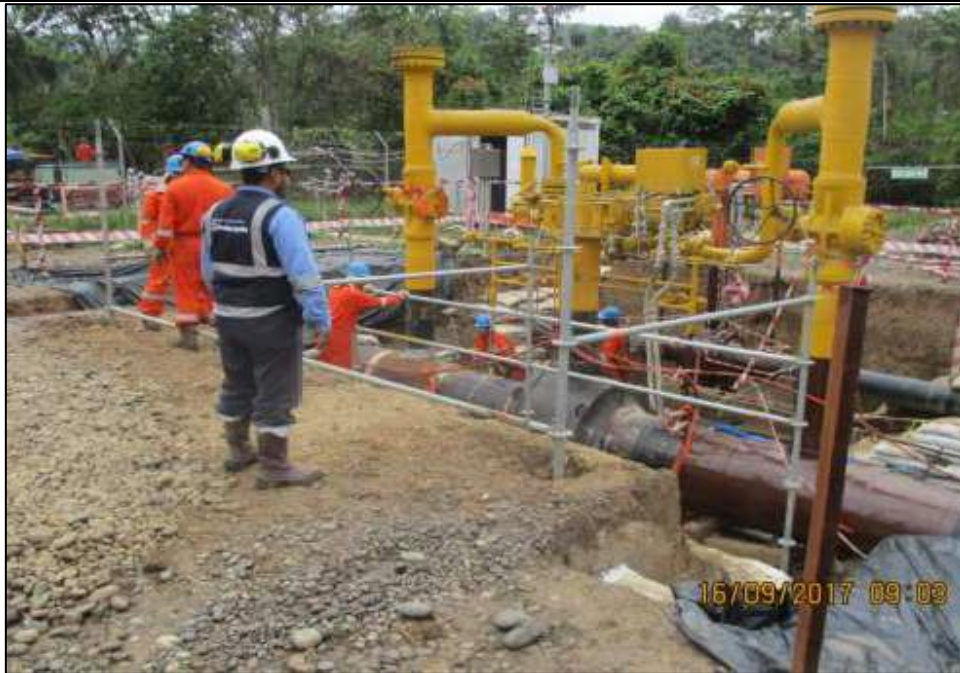
Figura 06: KP 179+412, supervisión de Osinergrmin durante los trabajos de reparación de la condición de riesgo detectada.
