INFORME SOBRE PRIMERA FALLA OCURRIDA EN EL SISTEMA DE TRANSPORTE DE LÍQUIDOS DE GAS NATURAL POR DUCTOS DE CAMISEA A LA COSTA DE LA EMPRESA CONCECIONARIA TRANSPORTADORA DEL GAS DEL PERU S.A.

FECHA : 22 de diciembre de 2004

UBICACIÓN : KP 8+800
Asentamiento Rural Túpac Amaru, Provincia La Convención,
Departamento Cusco

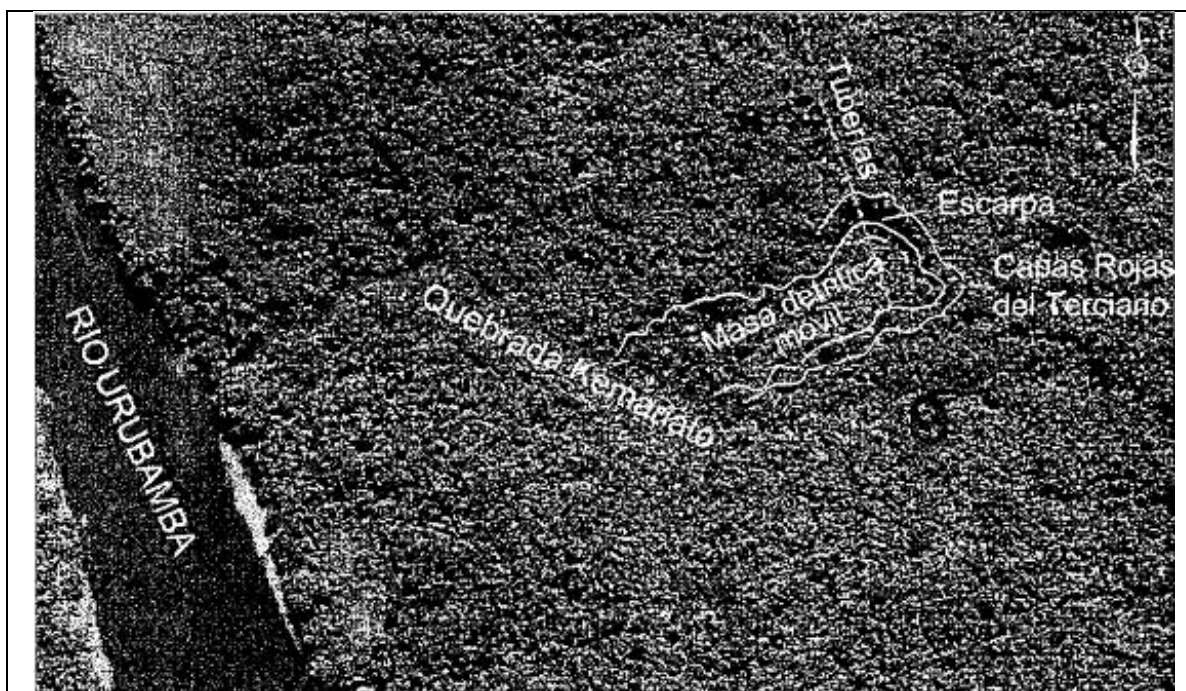
Imagen 01: Vista panorámica de la zona donde se detectó incidente de falla en el ducto de transporte de líquidos de gas natural.

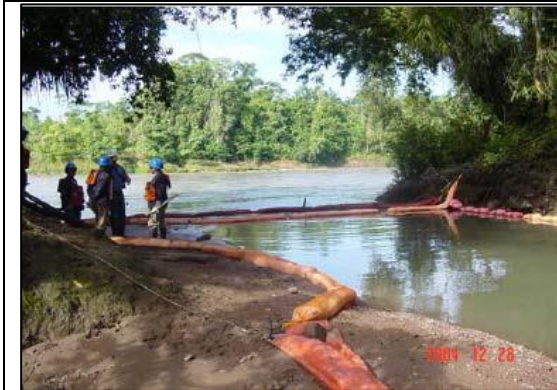
Imagen 02: Quebrada de Kemariato. Nótese las barreras de contención y absorbentes.

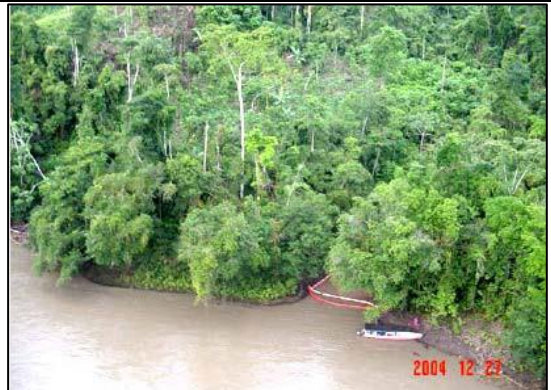
Imagen 03: Desembocadura al Río Urubamba.

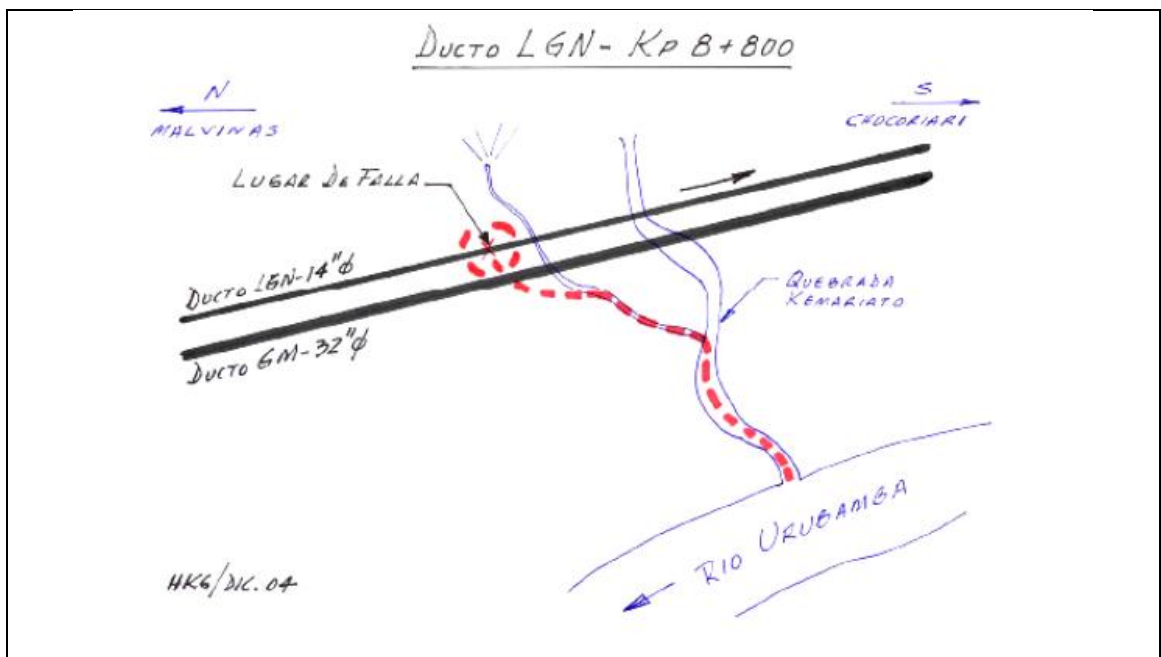
Rotura parcial sobre la sección inferior del tubo en la junta identificada como 8/66R1, a la orilla del cordón de soldadura en la corona. (**Report No GLP/GLM/MEMP/726-07 Rev. 1 – Germanischer Lloyd**)

Imagen 04: Esquema de la zona donde se detectó incidente de falla en el ducto de transporte de líquidos de gas natural.

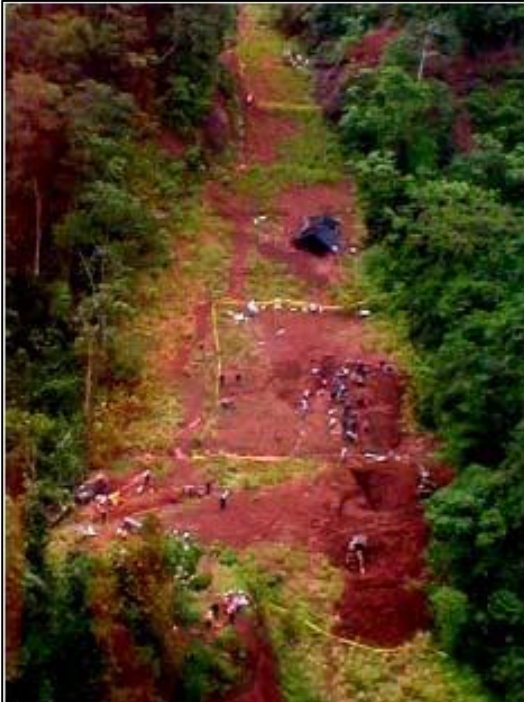
Imagen 05: Vista panorámica del DDV.

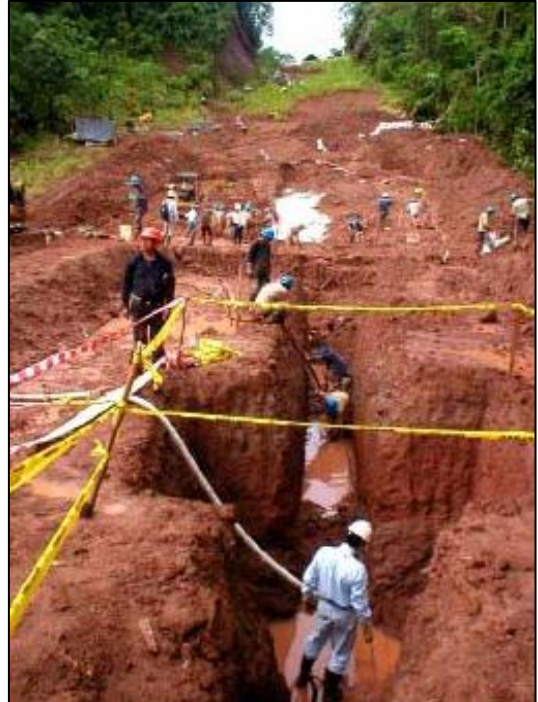
Imagen 06: Trabajos de reparación en el área del derrame.

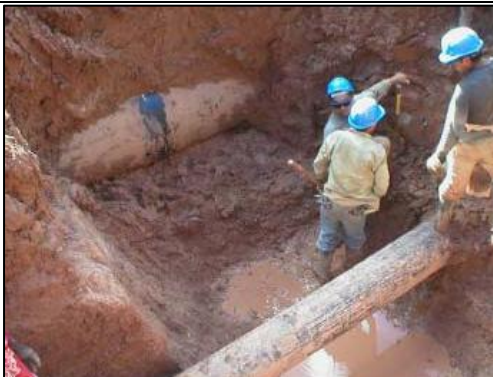
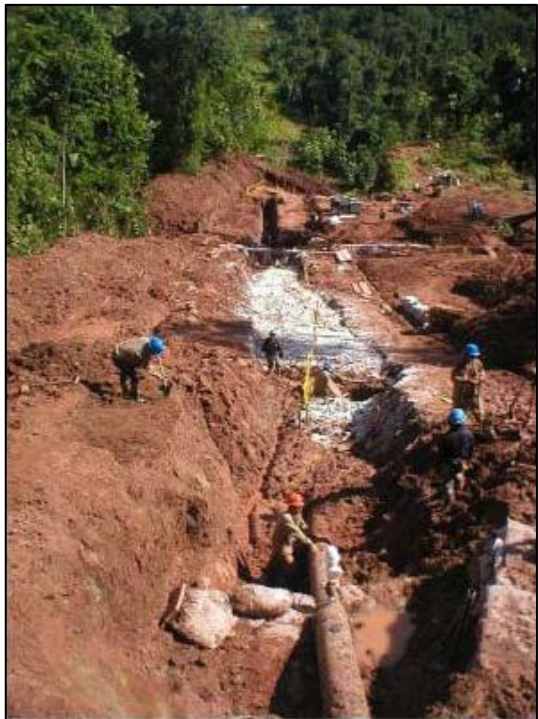
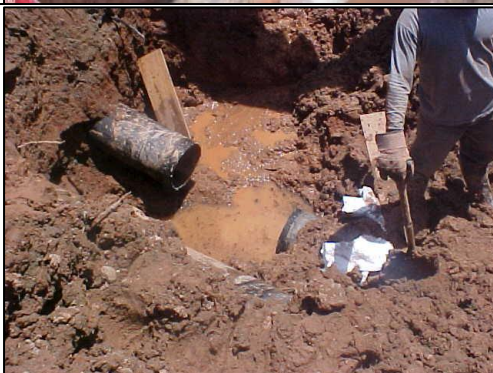
Imagen 07, 08 y 09: Trabajos de reparación del ducto fallado.

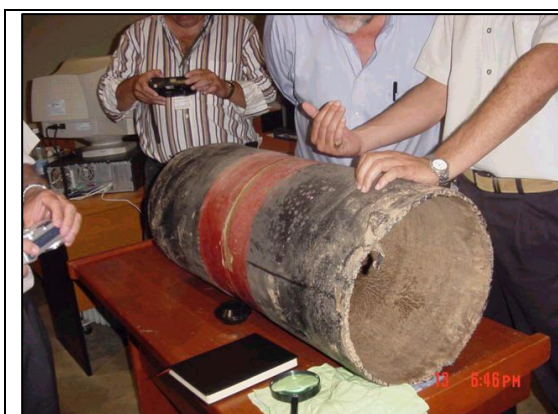
Imagen 10: Inspección visual de la junta y del metal base de la tubería, realizada por AH Inspectweld NTD.

El informe de MIC indica que la rotura de la soldadura coincide con una reparación de soldadura y una grieta se formó a lo largo del borde de la reparación de la soldadura. Se declaró que la grieta fue causada por flexión cíclica del ducto durante el acarreo y el tendido, después de la soldadura, y continuó creciendo debido a esfuerzos del suelo hasta que penetró en el espesor de la pared del ducto. (Report No GLP/GLM/MEMP/726-07 Rev. 1 – Germanischer Lloyd)

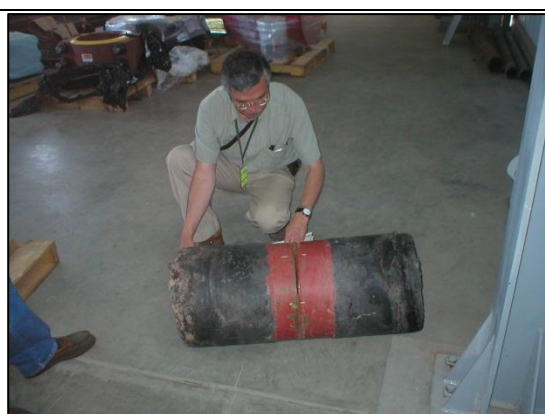
Imagen 11: Inspección visual de la sección afectada, realizada por TechnoGas International.

Como resultado de las investigaciones realizadas se concluye que la causa probable de la rajadura del ducto fue el sobre esfuerzos de flexión originados por el hundimiento y desplazamiento del suelo.
