INFORME SOBRE LA FALLA OCURRIDA EN EL SISTEMA DE RECOLECCIÓN POR DUCTOS DE GAS NATURAL DE LA EMPRESA AGUAYTÍA ENERGY DEL PERÚ S.R.L

FECHA : 04 de octubre de 2014

UBICACIÓN : KP 01+190
Línea de recolección de Gas Húmedo desde el Pozo N° 6 hacia la Planta de Gas de Curimaná.
Distrito de Curimaná, Provincia de Padre Abad, Departamento de Ucayali.

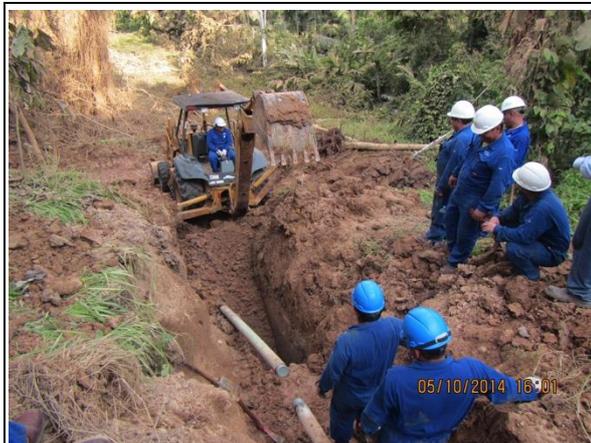
Imagen 02: Vista en la cual se aprecia las actividades de acondicionamiento para la reparación del ducto.

- Cortó en frío el segmento de la tubería fallada.
 - Realizó la limpieza mecánica de la superficie de la tubería a intervenir.
 - Realizó el alineamiento del niple con el segmento de la tubería a reparar utilizando grampa

- Realizó la soldadura del niple de 4” de diametro y 17” de largo.
- Realizó los Ensayos No destructivos (tintas penetrantes, gammagrafía).
- Se procede con la aplicación del recubrimiento del tramo de ducto reparado.

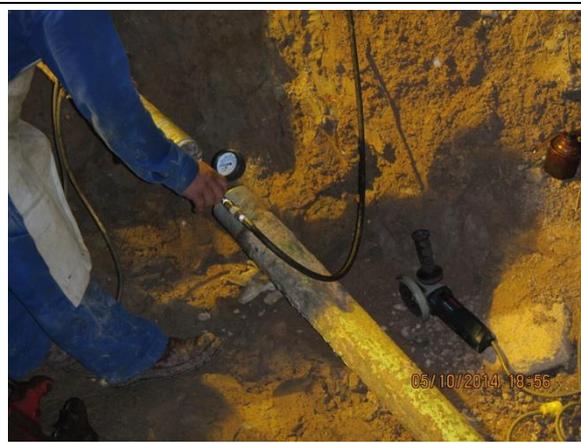
Imagen 03: Vista de la inyección de nitrógeno para inertizar el ducto y eliminar las posibles mezclas explosivas.

- Recuperó en sacos la tierra afectada con restos de hidrocarburos para posteriormente llevarlo al almacén de residuos temporal de Planta de Gas.
 - Se inertiza la tubería, aguas arriba y aguas abajo del punto de falla

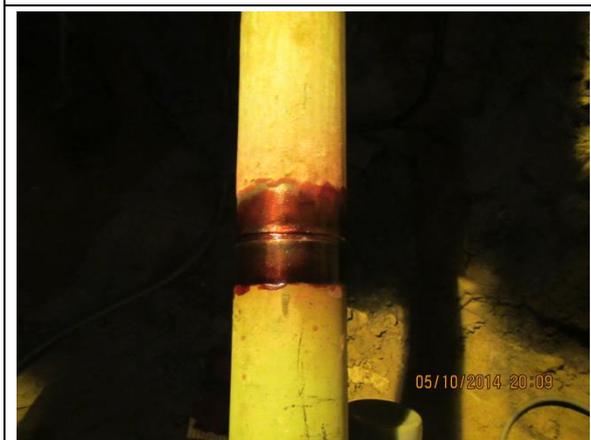
Imagen 04: Vista del ensayo no destructivo (tintas penetrantes) practicado al niple reemplazado.

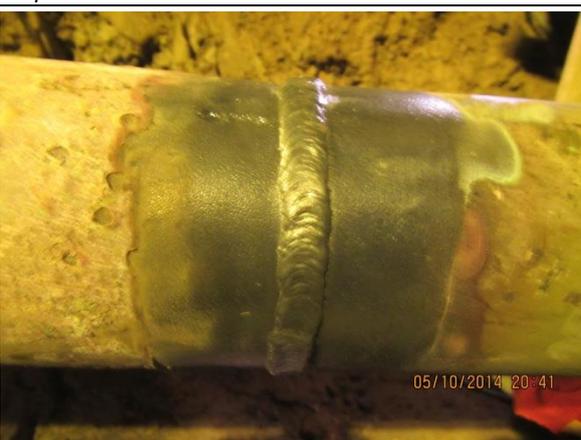
Imagen 05: Vista del cordón de soldadura en uno de los extremos de del niple de reemplazo.

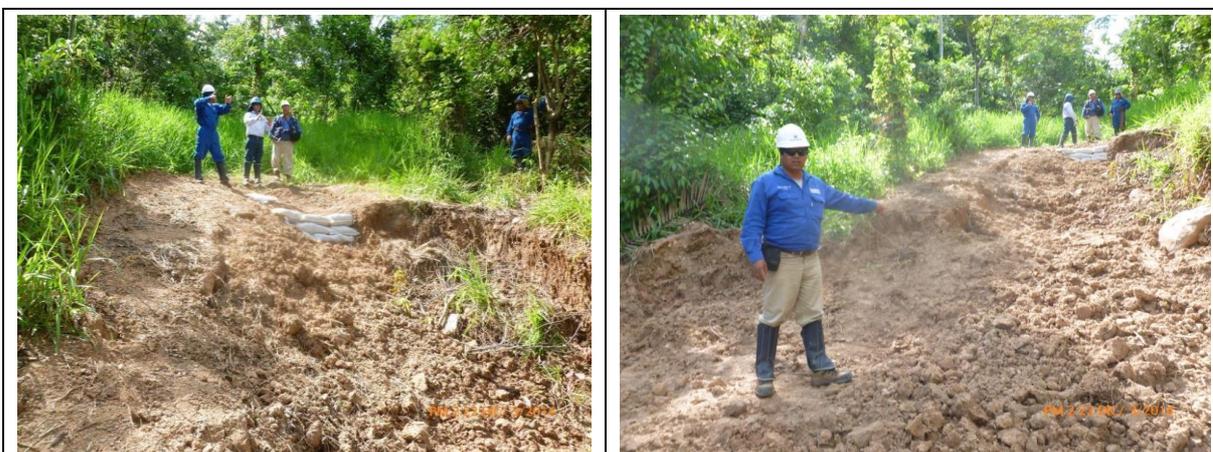
Imagen 06 y 07: Vista de supervisores de Osinergmin indicando el punto de la falla. Se observa suelos compuestos por arcillas y limolitas donde se colocaron barreras de zanja de saco suelo y la no presencia de aguas subterráneas.

N°	Causa	Verification
1	Falla por Geo-Amenaza	Del análisis del estado del talud y la trayectoria del ducto para, se confirma un deslizamiento de tierra en forma longitudinal al cordón de soldadura que genera exceso de carga sobre el ducto.
2	Falla por Corrosión Interna	Del análisis de la macrografía del perfil de la zona fisurada, se verifica que el inicio de la fisura se dio en la zona de afectación por el calor (ZAC) aledaña al cordón de soldadura.
3	Falla por Corrosión Externa	Se descarta luego del análisis de laboratorio, no se detectó falla por corrosión externa.
4	Falla Mecánica del Material	Se descarta luego del ensayo de tracción realizado, no se detectó falla por la mecánica del material.
5	Falla por Sobre presión en el ducto.	Se descarta , según el reporte final de ensayos, no se identifica algún esfuerzo de tracción o elongación en el ducto,.
6	Falla por Proceso de Soldadura	Se descarta , según el estudio de tracción que se le practico al tubo, este tipo de material cumple con las especificaciones que están dentro de la norma API 5L X52.

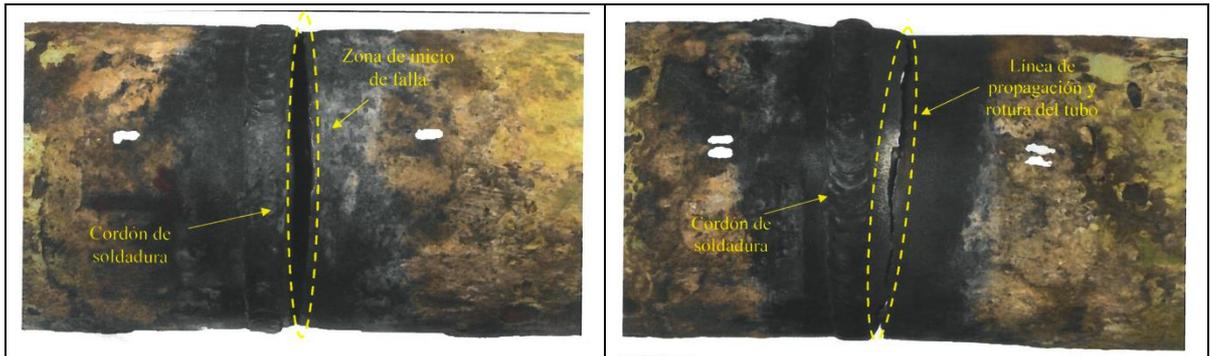
- ✓ La falla que presenta el tubo es compatible con una fractura dúctil, que ocurre en la dirección circunferencial del componente, debido a una carga en la dirección longitudinal superior a la resistencia máxima del material base.

Imagen 08 y 09: Vista de la zona de inicio y propagación de la falla.

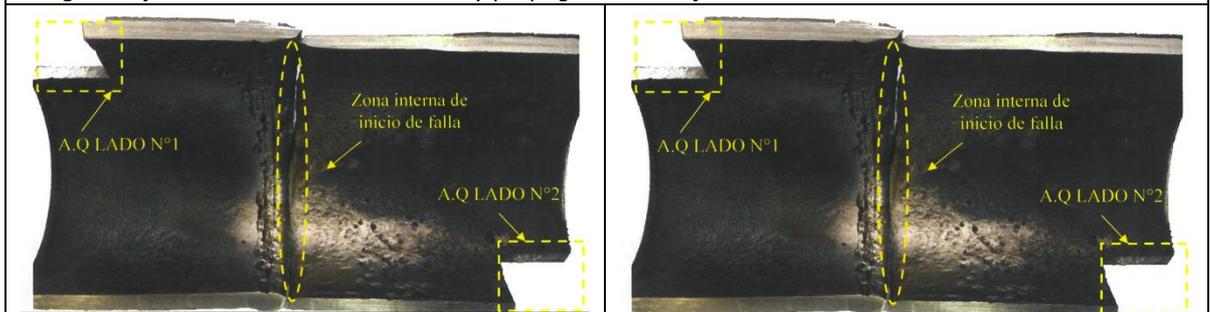
Imagen 10 y 11: Vista en el interior del tubo fallado de la zona de inicio y propagación de la falla.

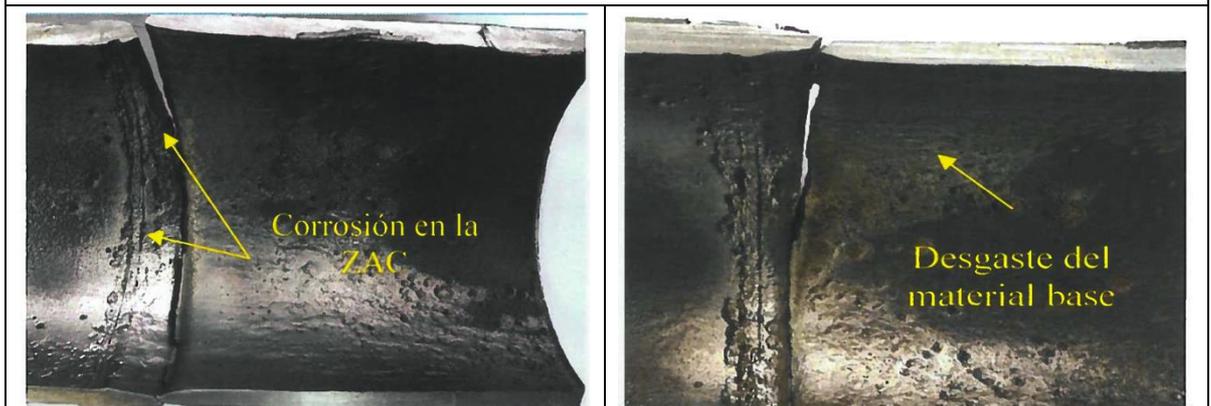
- ✓ En la inspección visual se pudo observar huellas de desgaste producido probablemente por el fenómeno de corrosión, lo que disminuye el área resistiva del tubo en las zonas cercanas al pase de raíz del cordón de soldadura.

Imagen 12 y 13: Vista en el interior del tubo de la zona de inicio y propagación de la falla – Huellas de corrosión.

- Patrullaje permanente en los ductos de recolección.
- Inspección Geotecnica en los OTROS ductos de recolección.
- inyección de Inhibidor de Corrosión a los ductos de Recolección
- Limpieza del ducto a través de los raspatubos de Limpieza.

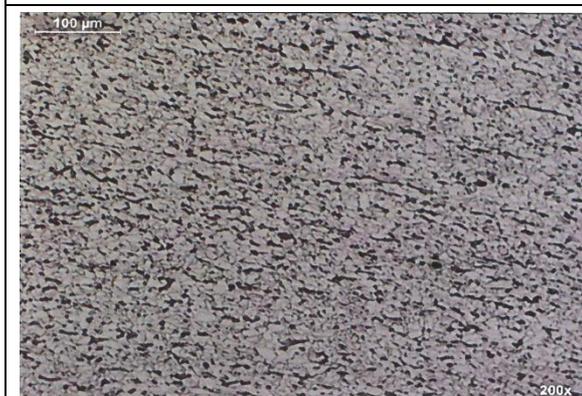
- ✓ La microestructura del material base del segmento de tubo presenta una matriz ferrítica con bajo contenido de perlita, lo cual es compatible con la composición química del material; sin embargo, existen zonas en las que se puede apreciar alineamiento de los granos de perlita.

Imagen 14: Vista de la microestructura del material del segmento del tubo en la cual se evidencia la deformación de los granos equiaxiales.

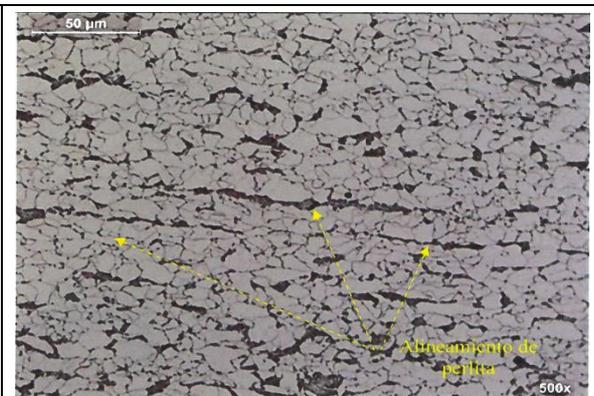
Imagen 15: Vista de la microestructura del material del segmento del tubo. Se evidencia el alineamiento de perlita.
