## INFORME SOBRE LA FALLA OCURRIDA EN EL SISTEMA DE TRANSPORTE POR DUCTOS DE GAS NATURAL DE LA EMPRESA AGUAYTÍA ENERGY DEL PERÚ S.R.L

**FECHA** : 21 de marzo de 2015

**UBICACIÓN** : KP 42+140 (Tramo Estación Neshuya - Planta de Fraccionamiento)  
Altura del Km 17 de la Carretera Federico Basadre, Distrito de Campo Verde, Provincia de Coronel Portillo, Departamento de Ucayali.

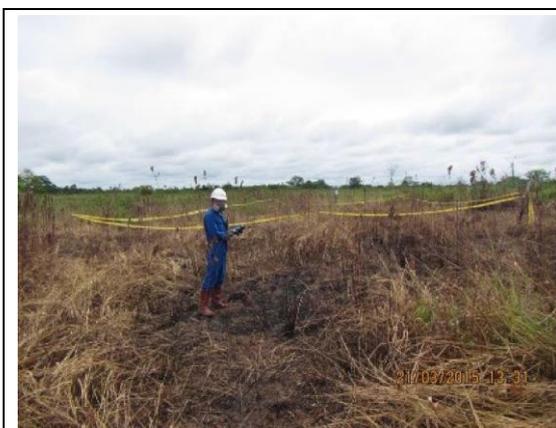
**Imagen 02:** Vista del acordonamiento de la zona de la falla (KP 42+140 del ducto de 6" de GN del tramo Estación Neshuya - Planta de Fraccionamiento) y medición de nivel de explosividad en la zona (Fuente Aguaytía)

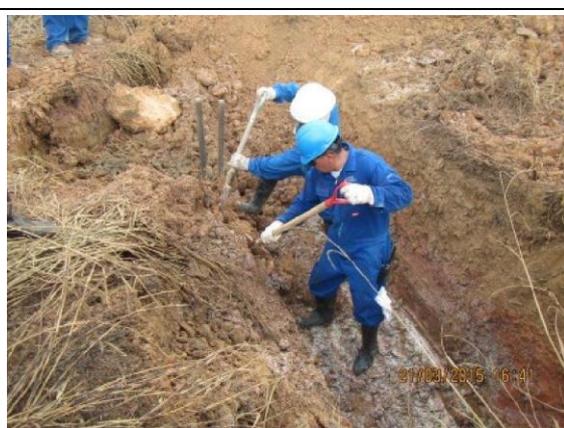
**Imagen 03:** Actividades de acondicionamiento (Apertura de Zanja y Remoción de material) para la reparación temporal de la falla ocurrida en KP 42+140 del ducto de 6" de GN (Fuente Aguaytía)

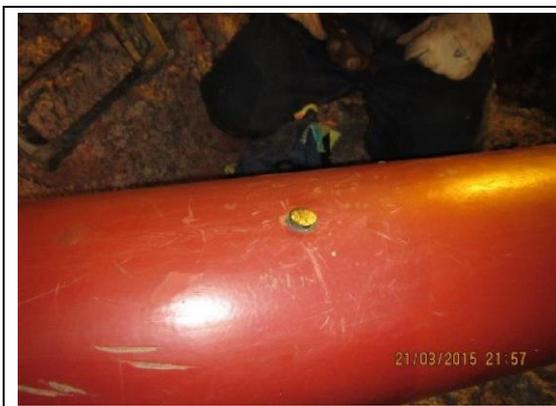
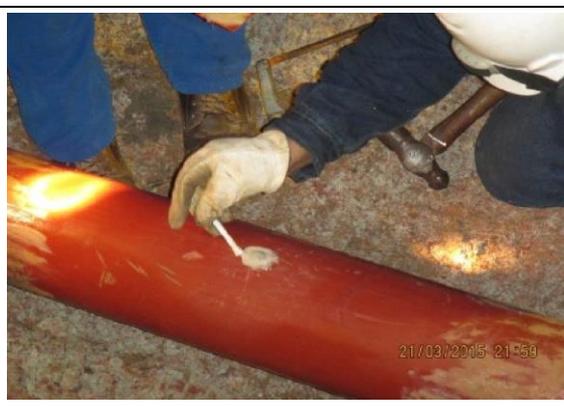
**Imagen 04:** Vista del tarugo de acero aplicado para la reparación temporal de la falla ocurrida en el KP 42+140 del ducto de 6" de GN. (Fuente Aguaytia)

- Identificó una conexión clandestina: Grampa de 6", con conexión a niple de 1/2".
- Instaló una grampa de 6" de acero al carbono.
- Aplicó recubrimiento anticorrosivo (epóxico).

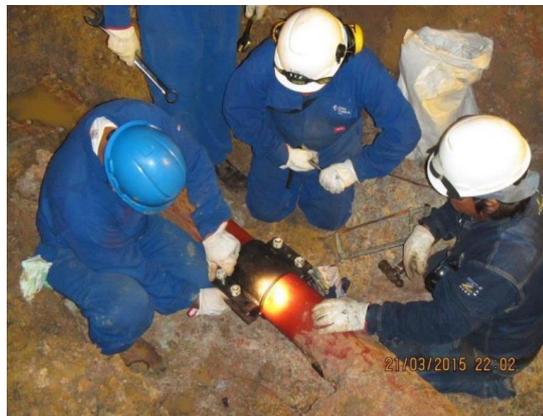
**Imagen 05:** Vista de la aplicación de recubrimiento adhesivo metálico sobre el tarugo como parte la reparación temporal de la falla ocurrida en el KP 42+140 del ducto de 6" de GN. (Fuente Aguaytia)

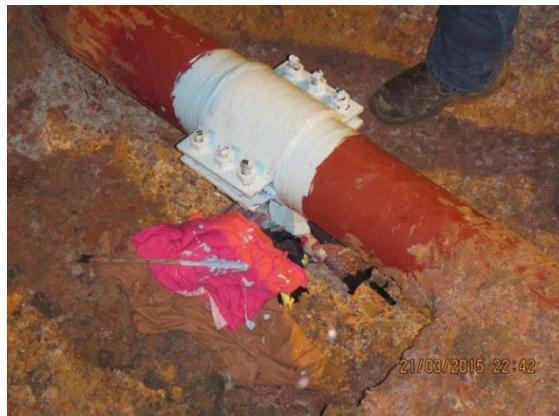
**Imagen 06:** Vista donde se aprecia la instalación de la grampa de 6" por parte de personal de Aguaytia Energy.

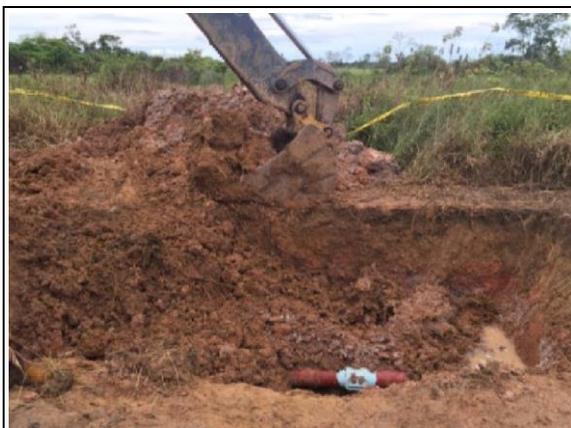
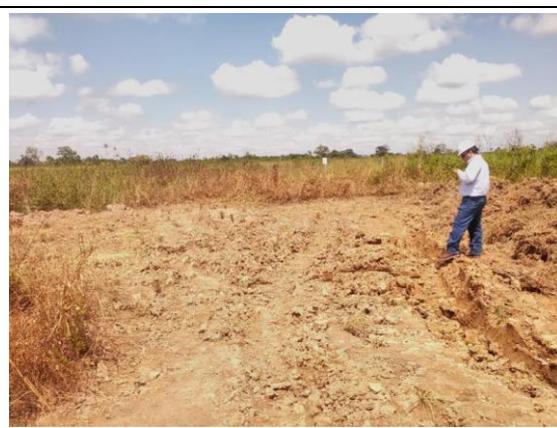
**Imagen 08. (Fuente Aguaytia)**

Actividades de recuperación de tapada, finalizada la reparación temporal de la falla ocurrida en el KP 42+140 del ducto de 6" de GN del tramo Estación Neshuya - Planta de Fraccionamiento del Sistema de Transporte de Gas Natural de Aguaytia Energy.

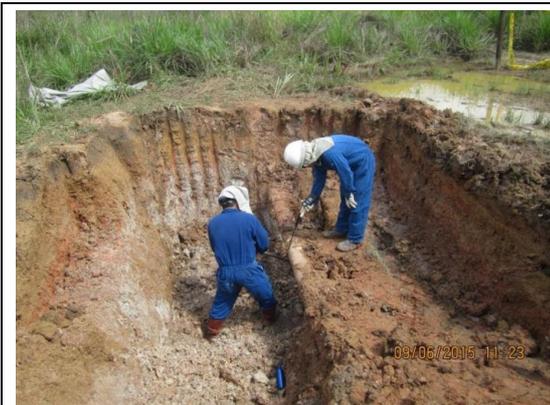
**Imagen 10:** Vista de personal de Aguaytía Energy toman lectura de nivel de explosividad en el punto donde está instalada la grampa de acero sobre el ducto de 6'' de GN.

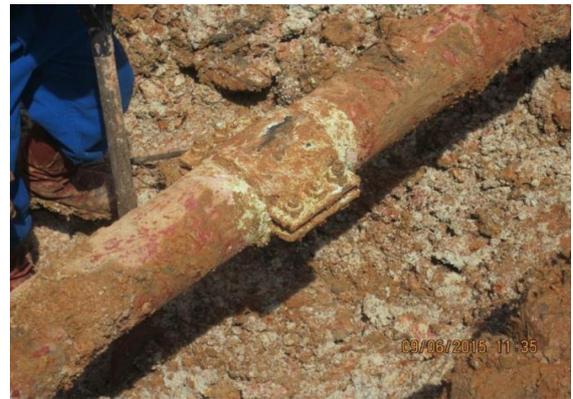
**Imagen 11:** Vista cercana de la grampa de acero instalada como parte de la reparación temporal del ducto de 6'' de GN.

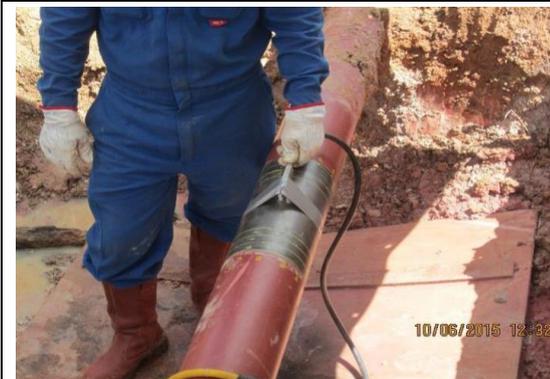
**Imagen 12:** Vista de la inyección de nitrógeno para fines de inertización localizada para otorgar mayor seguridad durante las labores de soldeo de la camisa Tipo B.

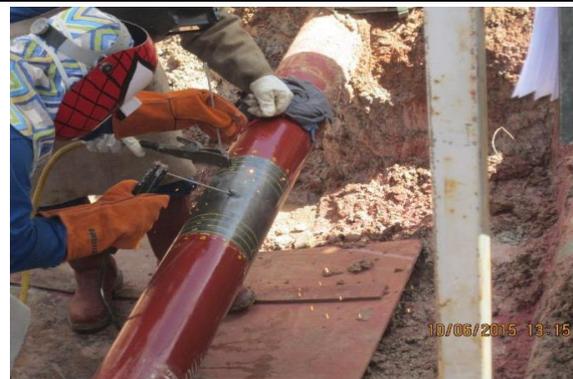
**Imagen 13:** Vista del soldeo de tarugo en la perforación existente del ducto de 6'' GN.

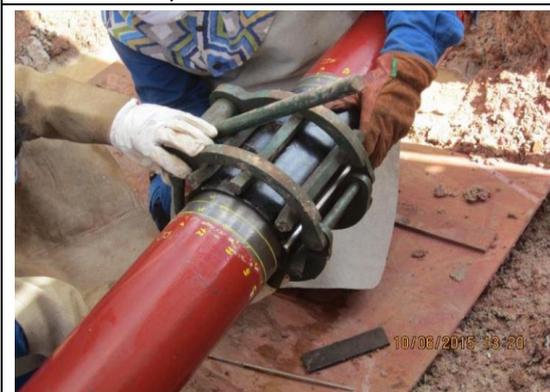
**Imagen 14:** Vista del alineador mecánico para sujetar la camisa Tipo B antes de iniciar el soldeo.

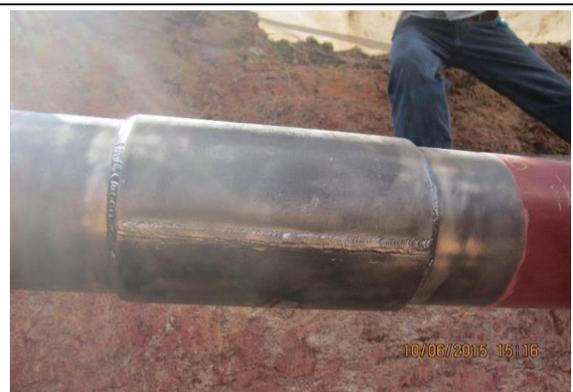
**Imagen 15:** Vista cercana de camisa Tipo B ya soldado sobre la tubería de 6'' de GN en el KP 42+140.

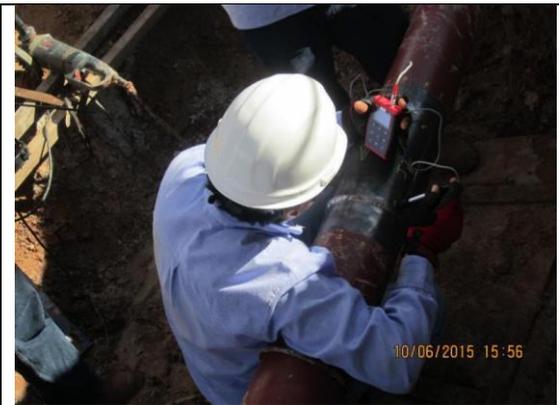
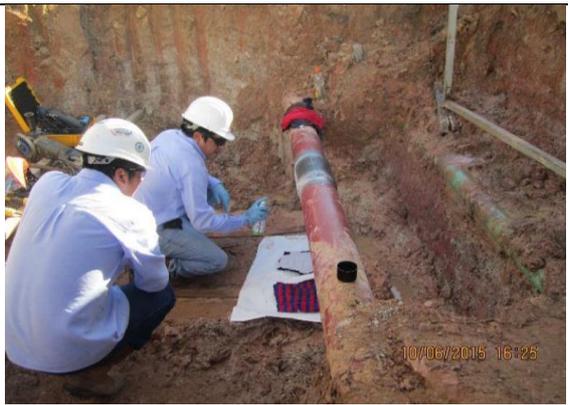
<p><b>Imagen 16:</b> Medición de dureza después del soldeo de la camisa Tipo B.</p>	<p><b>Imagen 17:</b> Inspección de la soldadura de la camisa Tipo B mediante tintes penetrantes.</p>

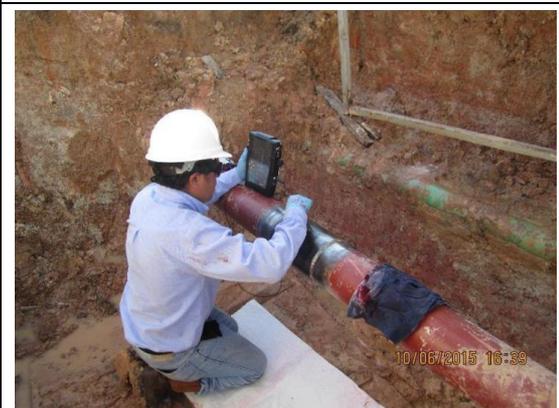
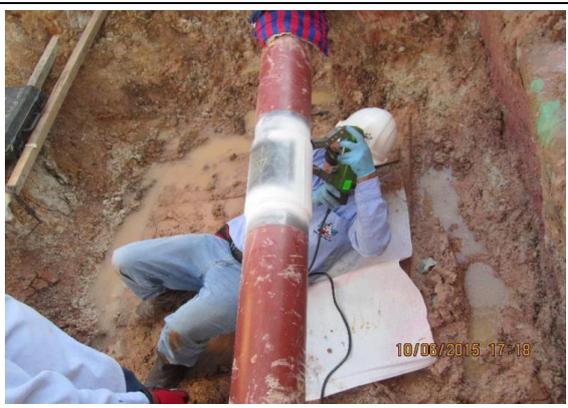
<p><b>Imagen 18:</b> Inspección mediante ultrasonido para detectar posibles defectos volumétricos (escorias, porosidades, etc).</p>	<p><b>Imagen 19:</b> Inspección de la soldadura de la camisa Tipo B mediante la técnica de partículas magnéticas.</p>

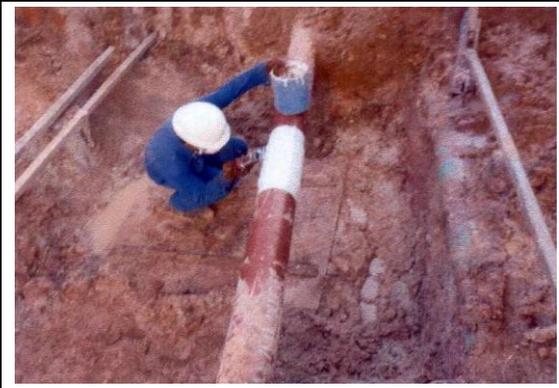
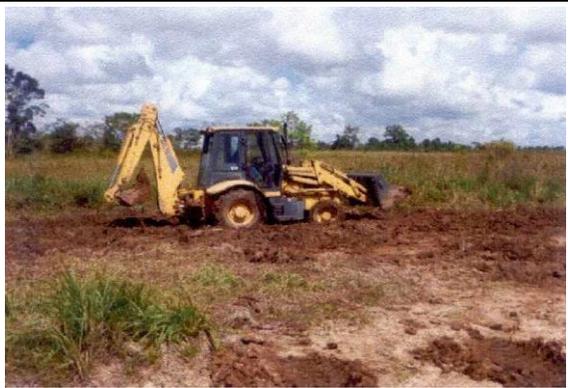
<p><b>Imagen 20:</b> Vista de la camisa Tipo B cubierta completamente con el recubrimiento anticorrosivo. (Fuente Aguaytia)</p>	<p><b>Imagen 21:</b> Vista de la recuperación de nivel de tapada. (1.80 m). (Fuente Aguaytia)</p>

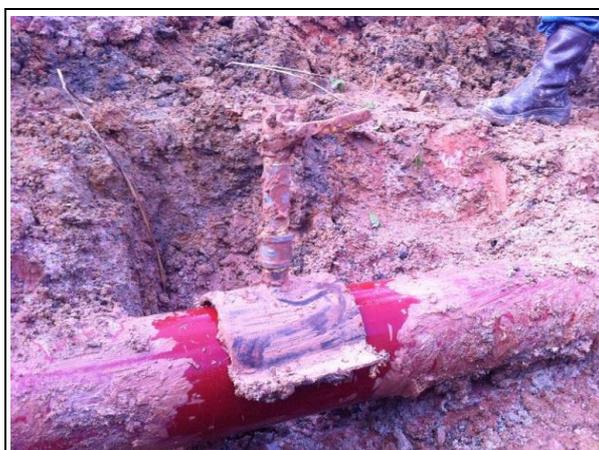
Durante la intervención en el tramo afectado del ducto de 6" de GN en el KP 42+140 se encontró una conexión clandestina de una grampa de 6" con conexión a un niple de 1/2".

**Imagen 22:** Vista donde se aprecia la válvula, niple y la brida presentada sobre el punto de perforación en el ducto de 6" de GN (KP 42+140).

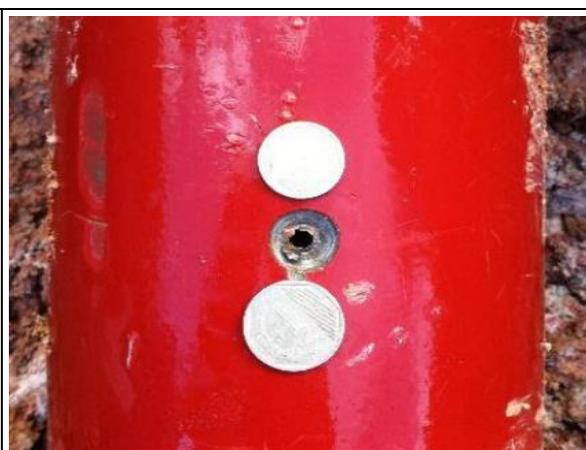
**Imagen 23:** Vista cercana donde se aprecia la perforación efectuada por terceros en el ducto de 6" de GN (KP 42+140).

Mostradas las evidencias, se presume que el origen de la falla del ducto de 6" de GN en el KP 42+140 del tramo Estación Neshuya - Planta de Fraccionamiento del Sistema de Transporte de Gas Natural de la empresa Aguaytía Energy S.R.L puede haber sido por actividades de terceros, lo cual debe ser corroborado con la investigación por parte de las autoridades competentes.
