INFORME SOBRE LA FALLA OCURRIDA EN EL SISTEMA DE TRANSPORTE POR DUCTOS DE LÍQUIDOS DE GAS NATURAL DE LA EMPRESA AGUAYTÍA ENERGY DEL PERÚ S.R.L

FECHA : 23 de julio de 2015

UBICACIÓN : KP 83+137
Altura del Km 16 de la Carretera Federico Basadre, Distrito de Campo Verde, Provincia de Coronel Portillo, Departamento de Ucayali.

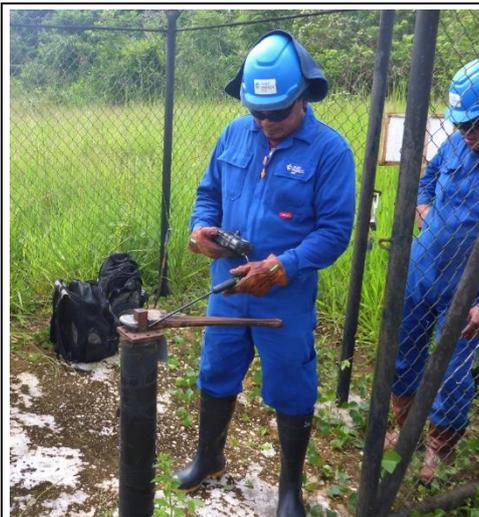
Imagen 02: Instante de la ejecución del aislamiento de ducto de 4" de LGN (Tramo Estación Neshuya – Planta de Fraccionamiento).

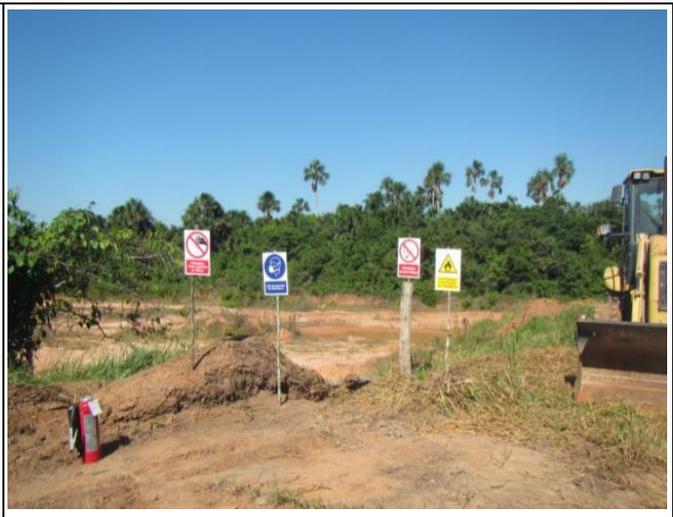
Imagen 03: Vista de las actividades de señalización en el punto de la emergencia. (KP 83+137).

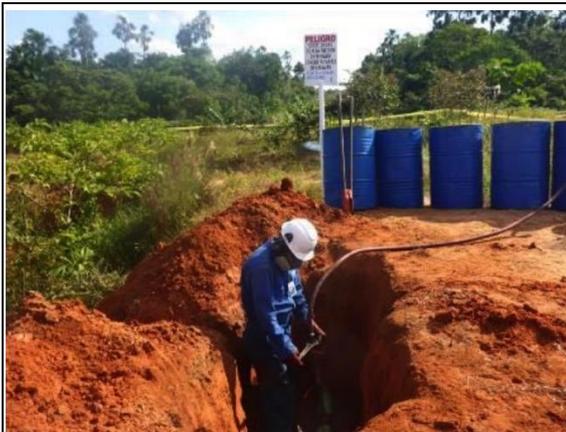
Imagen 04: Vista en la cual se aprecia las actividades de acondicionamiento para la reparación temporal.

- Identificó una conexión clandestina: Grampa de 4", con conexión a niple de 1" y 2 válvulas de 1".
- Retiró la conexión clandestina encontrándose una perforación a las 12 horas con un diámetro de 5/8".
- Monitoreó el LEL en forma permanente durante el desarrollo de la actividad.
- Acondicionó la zanja donde se realizó el trabajo correctivo y realizó la limpieza del tramo afectado para la colocación de la grapa protectora de acero al carbono.
- Colocó el Tarugo de bronce de 5/8" y aplicó el adhesivo extrafuerte para metal.
- Instaló la grapa envolvente de acero al carbono de 4" y aplicó el recubrimiento epóxico

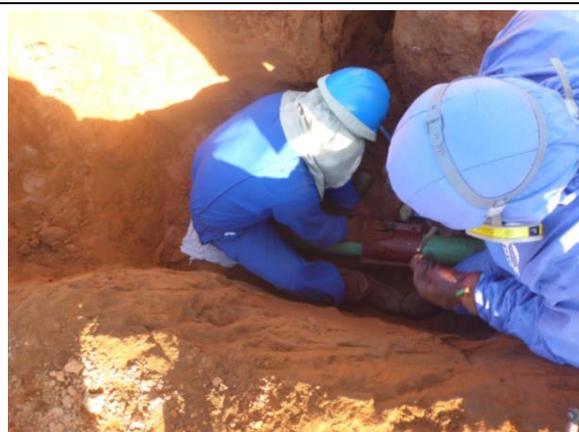
Imagen 05: Vista de la instalación de una grapa envolvente de acero al carbono de 4" como mediada para la reparación temporal.

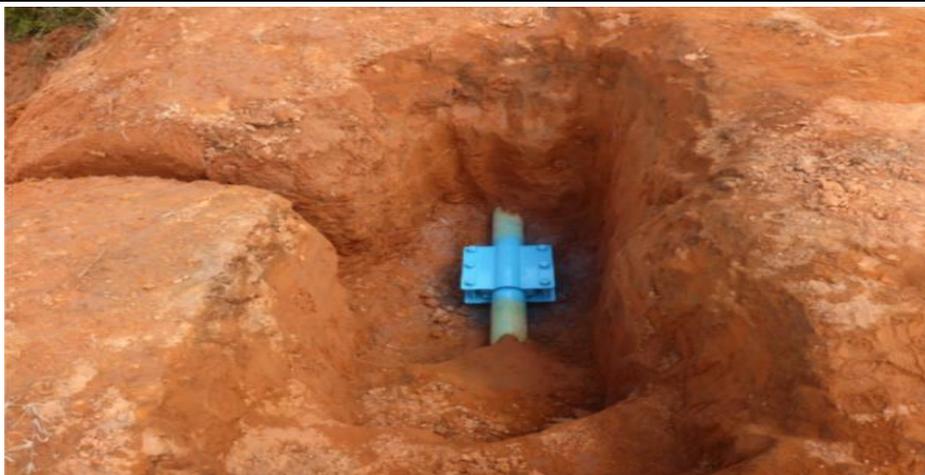
Imagen 06: Vista panorámica de la reparación temporal el cual consistió en la instalación de una grapa envolvente de acero al carbono de 4" (en la imagen se muestra el recubrimiento epóxico anticorrosivo aplicado).

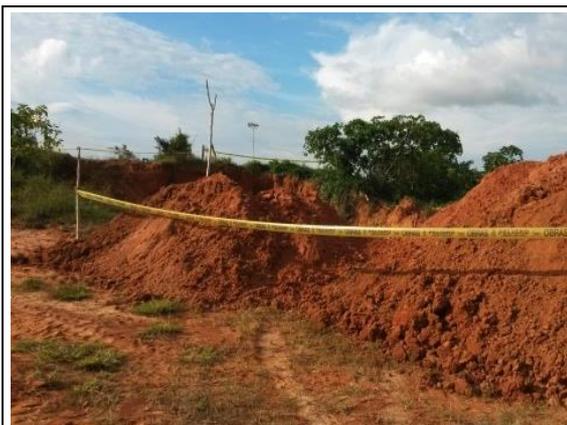
Imagen 07: Vista de la recuperación de los suelos afectados por la fuga de LGN.

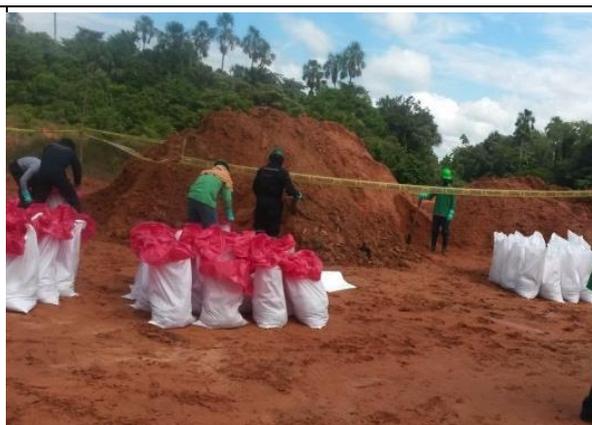
Imagen 08: Vista de sacos de polipropileno con suelos afectados por la fuga de LGN para su disposición final.

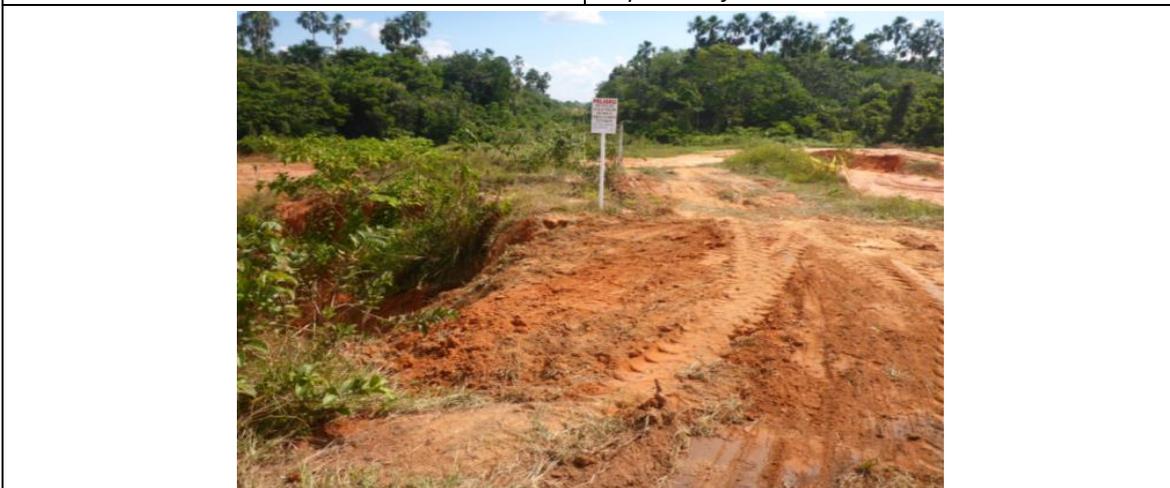
Imagen 09: Vista panorámica de la recuperación de la tapada del área afectada por la fuga de LGN en el KP 83+137.

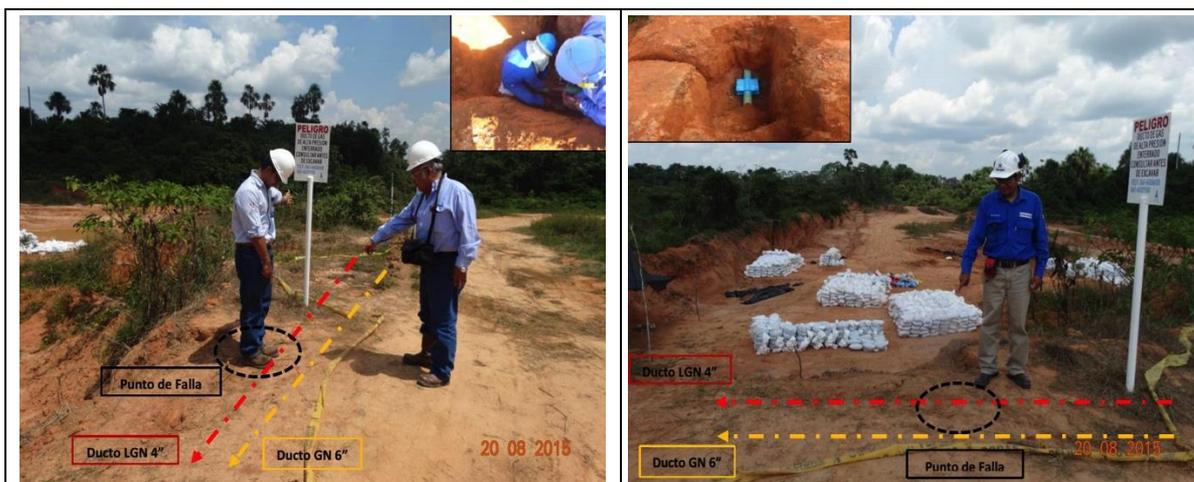
Imagen 10: KP 83+137 del ducto de LGN de 4", personal de Aguaytia Energy parado sobre punto donde se encontró conexión clandestina y una perforación en el ducto de 5/8" Ø.

Imagen 11: KP 83+137, supervisor de Osinergmin indicando punto de falla. En el fondo se observa los sacos donde se ha recuperado el suelo afectado; asimismo.

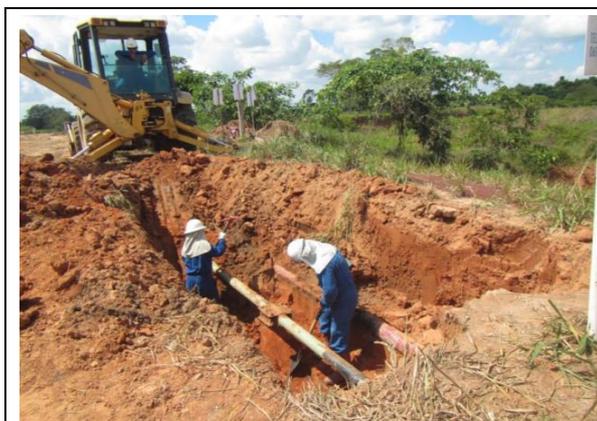
Imagen 12: Vista de las actividades de acondicionamiento para la reparación final de la falla del ducto de 4" de LGN en el KP 83+137.

- Verificación de explosividad en el lugar donde se desarrolla las actividades de reparación.
- Corte en frío del tramo de tubería a reemplazar.
- Limpieza mecánica de superficie de tubería.
- Alineamiento de niple con segmento de tubería a reparar utilizando grampa alineadora.
- Soldadura del niple.
- Ensayos No destructivos (gammagrafía).
- Recubrimiento de tubería intervenida mediante cinta adhesiva de alta resistencia - POLIGUAR RD6 - que cumplen con las normas de ductos enterrados.

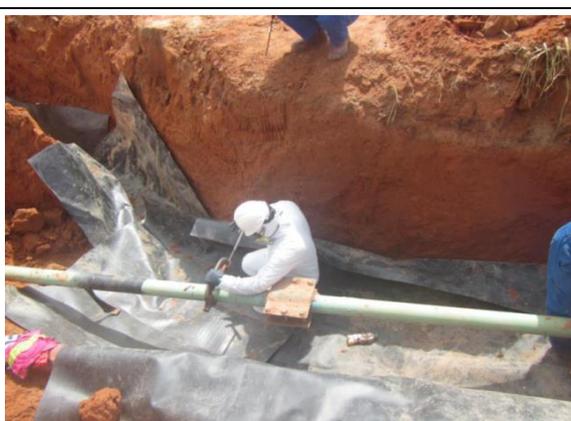
Imagen 13: Vista del corte en frío de la tubería intervenida. (KP 83+137).

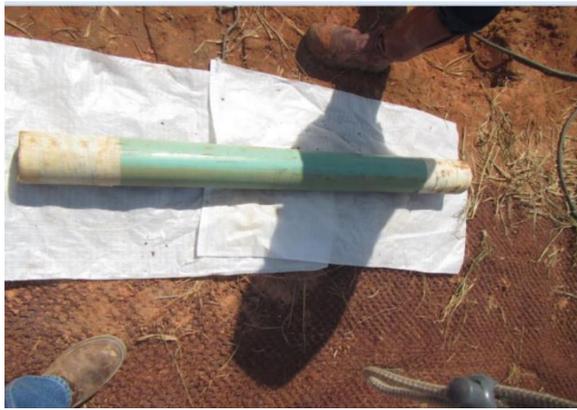
Imagen 14: Vista del niple que reemplazó al tramo del ducto fallado. (KP 83+137).

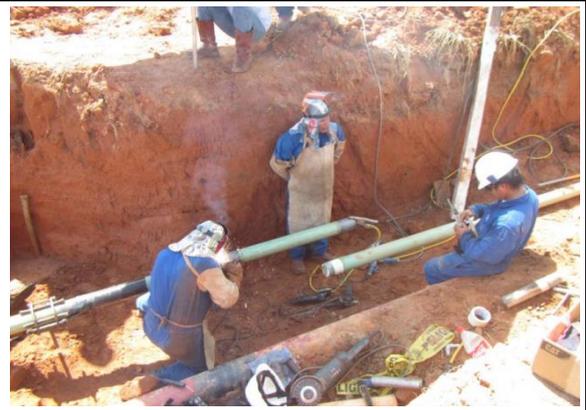
Imagen 15: Vista del inicio de la soldadura luego de terminar el alineamiento en uno de los extremos del niple de reemplazo.

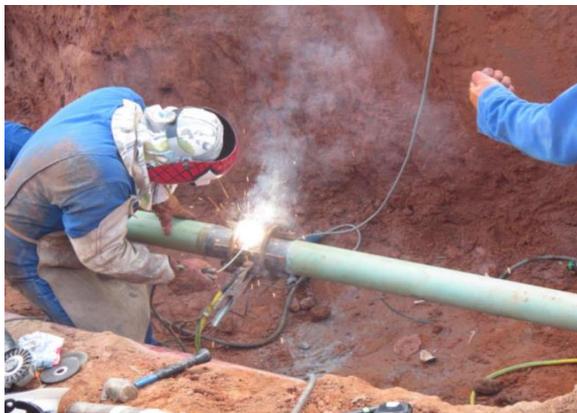
Imagen 16: Vista de la soldadura en el otro extremo del niple de reemplazo

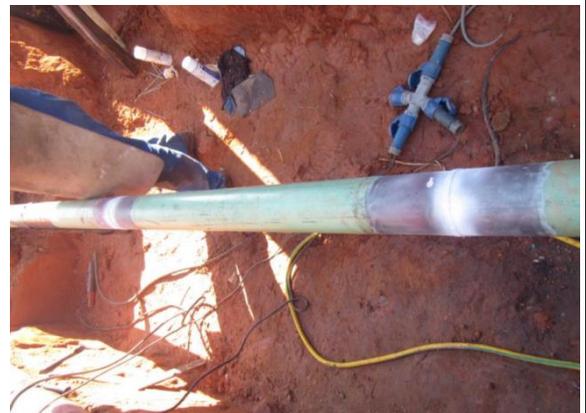
Imagen 17: Vista del ensayo no destructivo (tintas penetrantes) practicado al niple reemplazado.

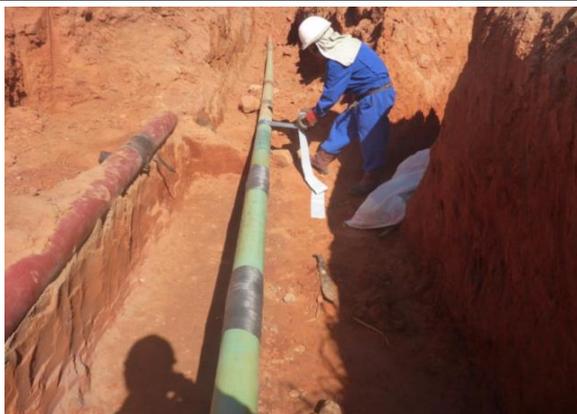
Imagen 18: Vista de la colocación de revestimiento adhesivo de alta resistencia POLYGUARD RD6 sobre niple.

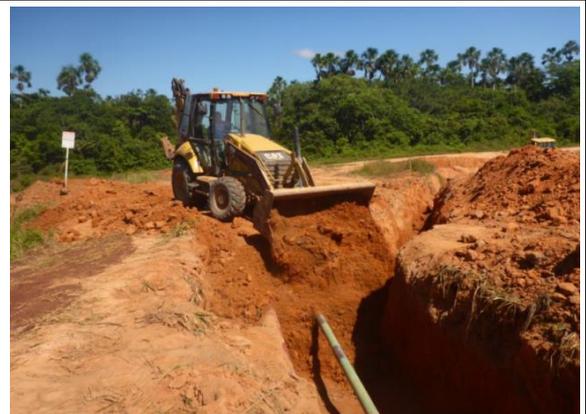
Imagen 19: Vista de actividades de recuperación de tapada.

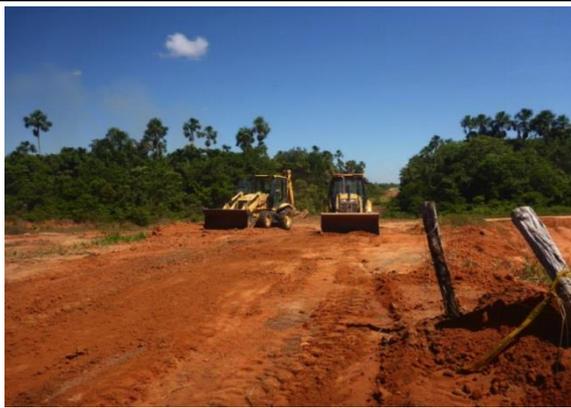
Imagen 20: Vista final de la recuperación de tapada

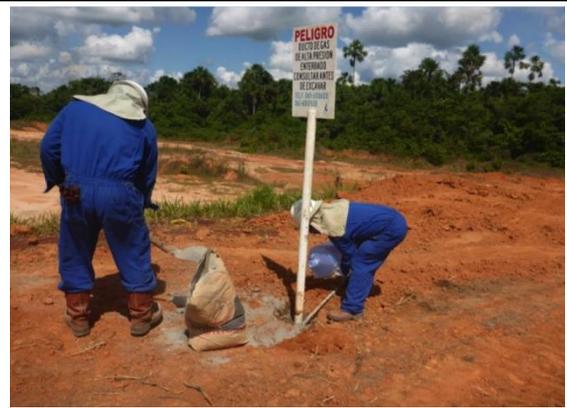
Imagen 21: Vista de la colocación de señalización indicando la existencia de ducto de alta presión como medida de seguridad.

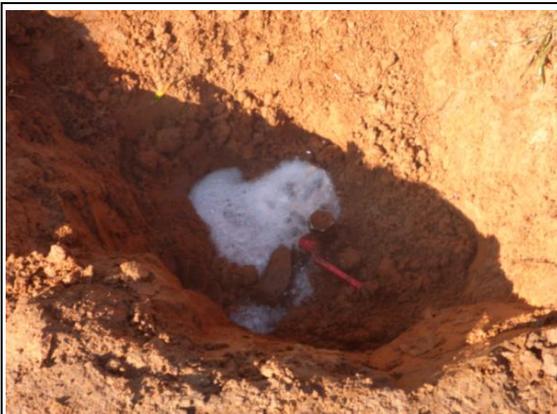
- Una conexión clandestina: Grampa de 4", con conexión a niple de 1" y 2 válvulas de 1".
- Una perforación a las 12 horas con un diámetro de 5/8".

Imagen 22: Vista de la fuga de LGN en el punto de la emergencia. (KP 83+137).

Por lo cual la amenaza que originó la falla del ducto de 4" de LGN en el KP 83+137 fue por actividades de terceros (hurto de LGN).

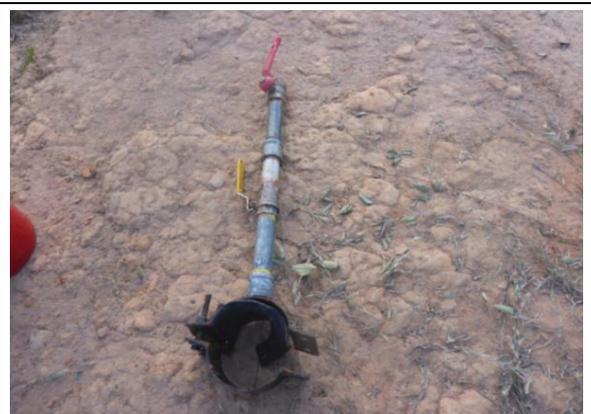
Imagen 23: Vista de la conexión clandestina (Grampa de 4", con conexión a niple de 1" y 2 válvulas de 1").
