INFORME SOBRE FALLA OCURRIDA EN EL SISTEMA DE TRANSPORTE POR DUCTOS DE LÍQUIDOS DE GAS NATURAL DE LA EMPRESA TRANSPORTADORA DEL GAS DEL PERU S.A.

FECHA : 22 de febrero de 2011, a las 14:00 horas

UBICACIÓN : KP 91+150
Asentamiento Rural Manugali, distrito de Echarate, provincia La Convención, departamento Cusco

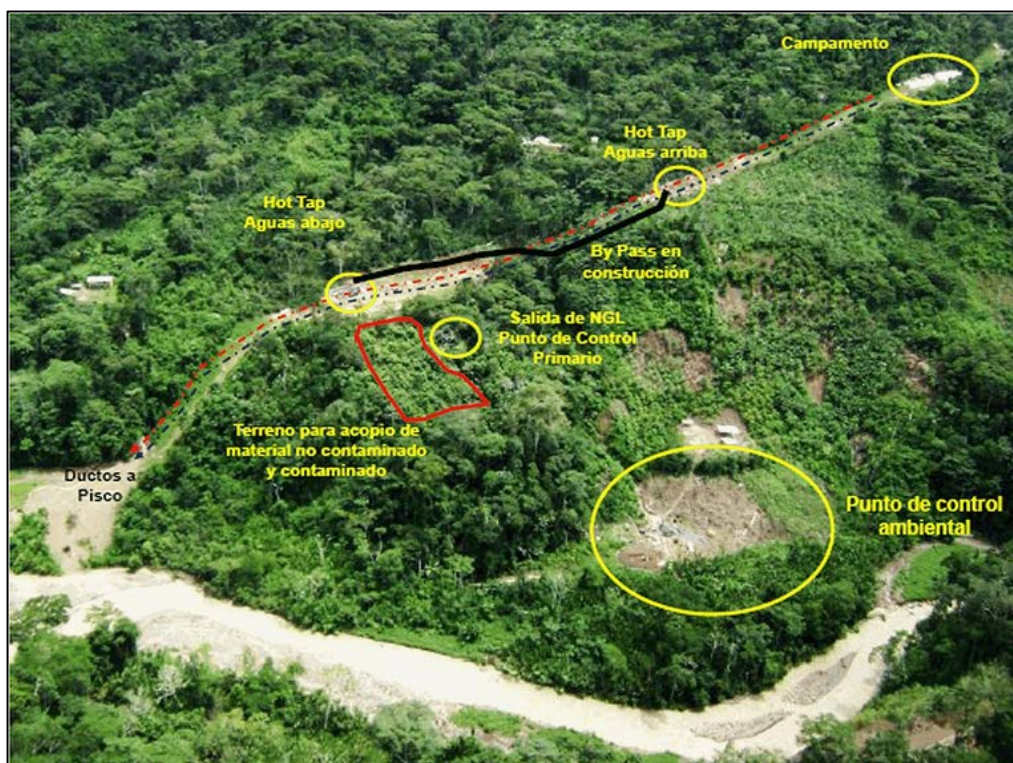
FOTO N° 01: Vista panorámica de la zona donde se detectó incidente de falla en el ducto de transporte de líquidos de gas natural.

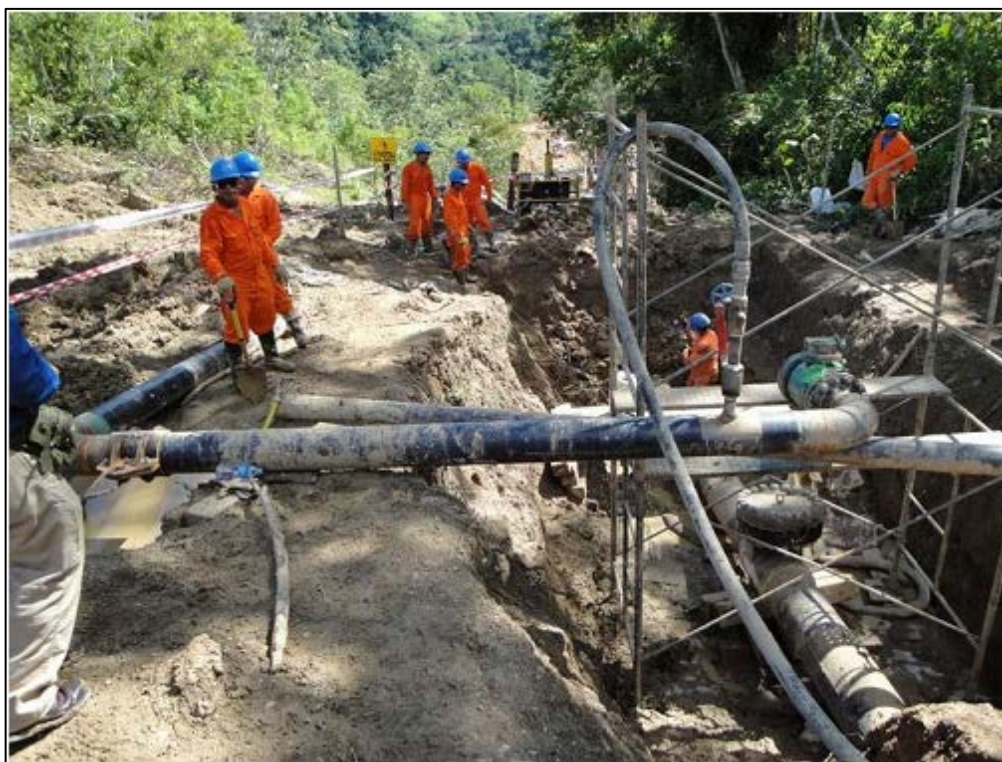
FOTO N° 02: Desacople de un extremo del bypass de aproximadamente 80 m finalizada la reparación de la línea. Dicho bypass permitió seguir operando el ducto de transporte de LGN mientras se ubicaba y reparaba la falla.

La reparación del ducto de transporte de Líquidos de Gas Natural (en adelante LGN) fue ejecutada de acuerdo a lo establecido en la normativa aplicable.

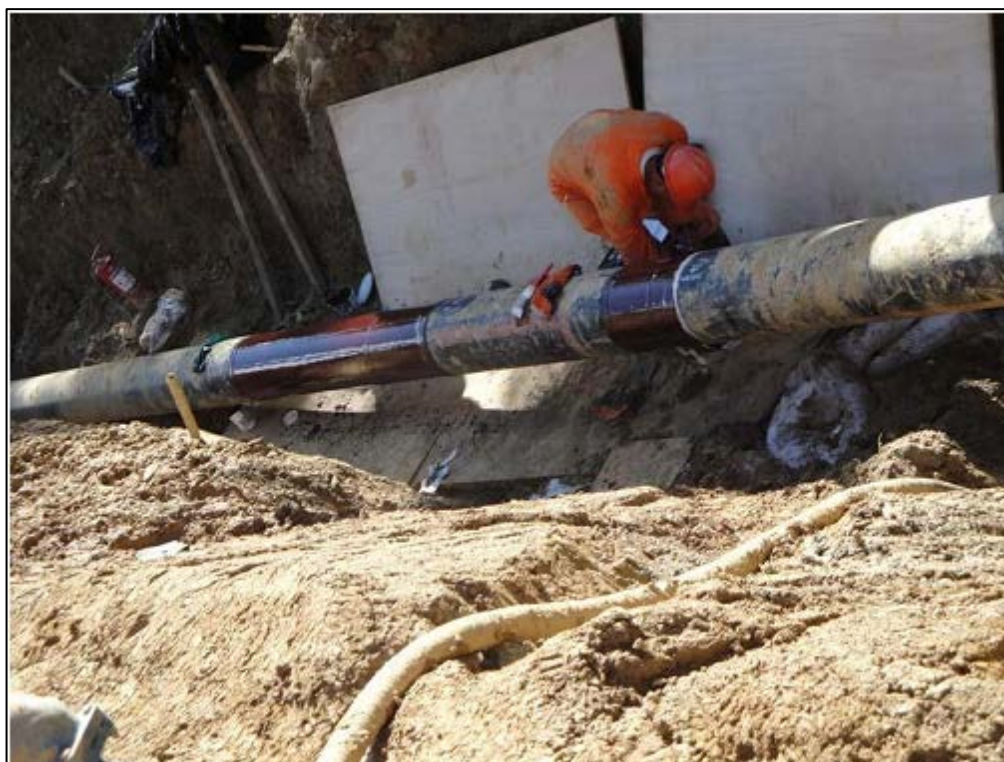
FOTO N° 03: Recubrimiento de soldaduras y tubería tras la reparación.

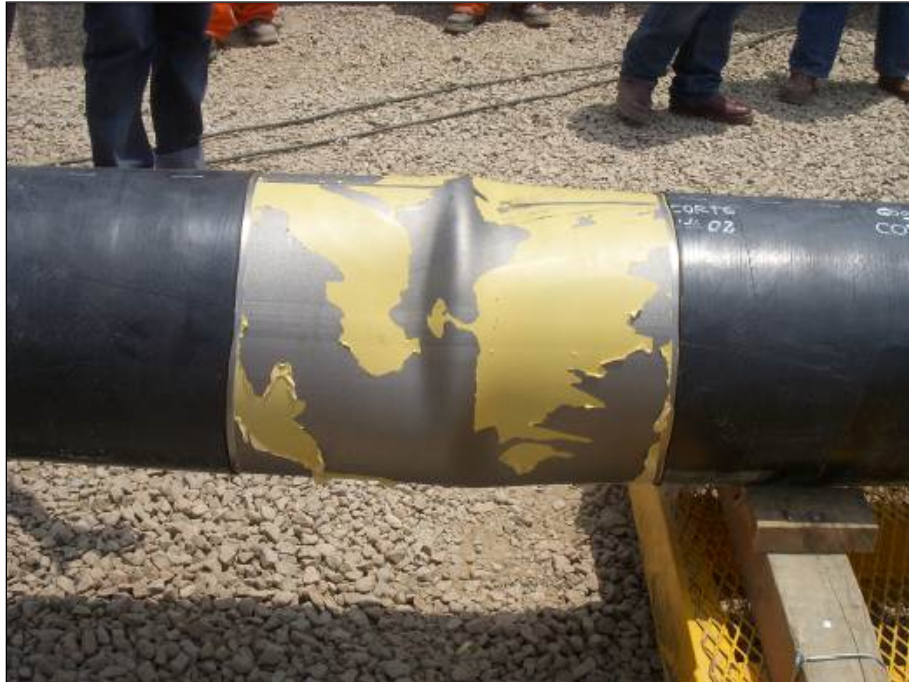
FOTO N° 04: Arruga aguas arriba de la Junta 084/83, un doblez con pliegue. No presentaría fuga.

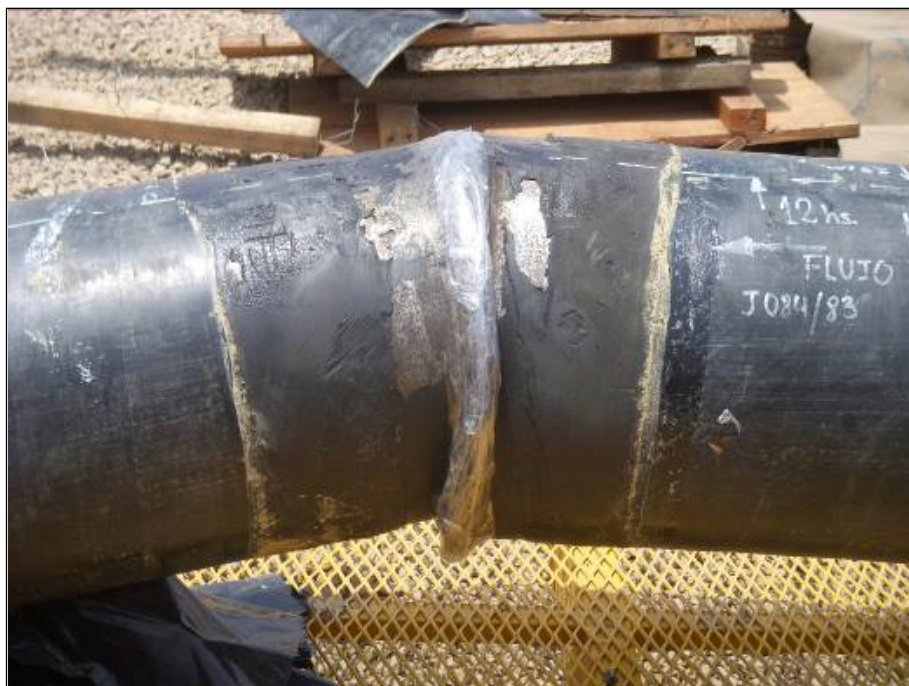
FOTO N° 05: Junta 084/83, se observa arruga y junta soldada agrieta por donde se produjo la fuga.

Como resultado de las investigaciones realizadas se concluye que la causa probable de la falla del ducto es el plegado elástico resultante de una carga de compresión, predominantemente axial, aplicada a la tubería en combinación con insuficiente soporte lateral, lo que permitió su pandeo. Esta carga de compresión muy probablemente fue resultado del movimiento del suelo saturado en el DDV.

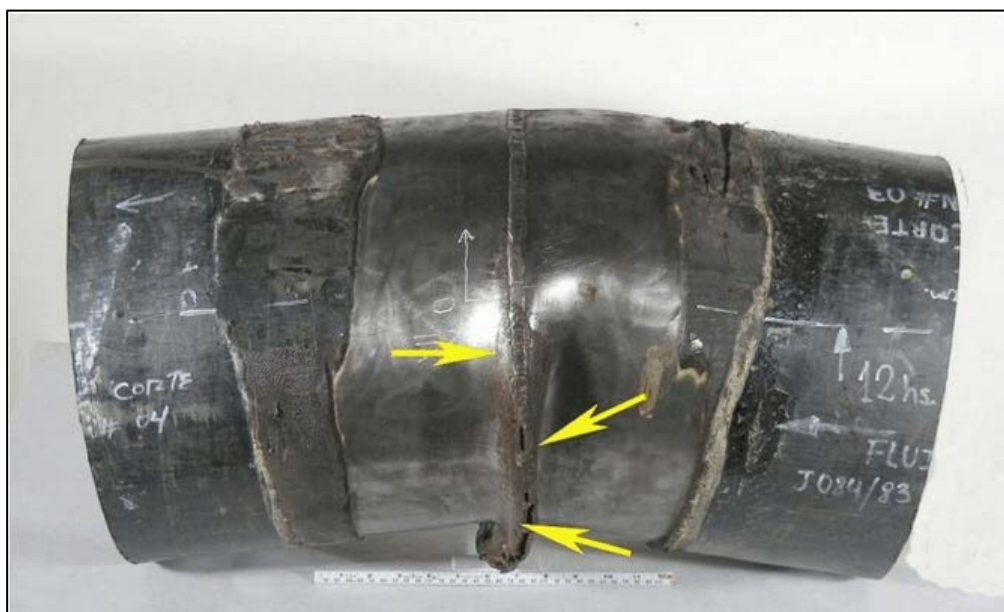
FOTO N° 06: Junta 084/83, vista del Vista de la parte superior de la tubería pandeada, indicado por la marca 12 h. La dirección del flujo se indica de derecha a izquierda. Las flechas indican las grietas en el doblé. **(Fuente: Informe Laboratorio de Stork)**

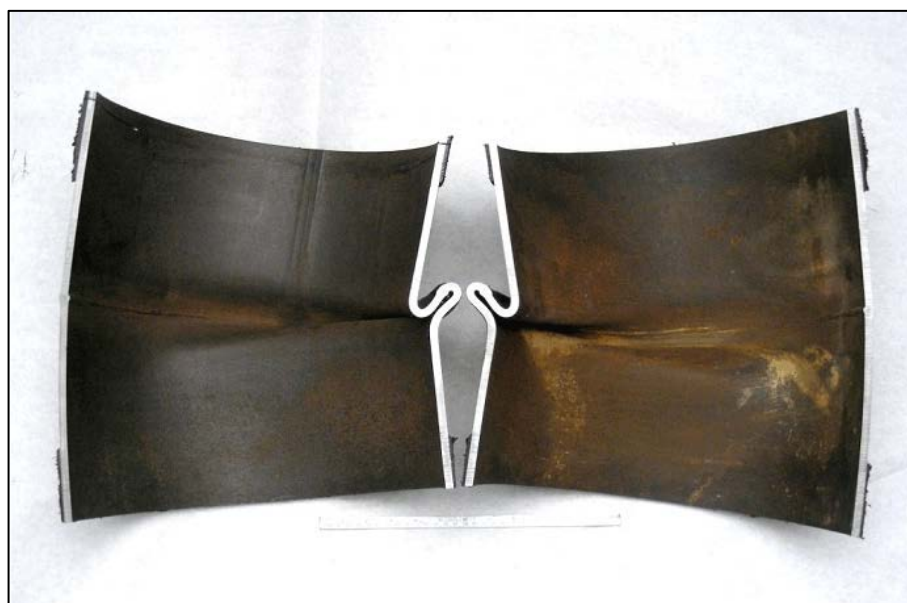
FOTO N° 07: Junta 084/83, vista de la superficie interior del doblé. **(Fuente: Informe Laboratorio de Stork)**

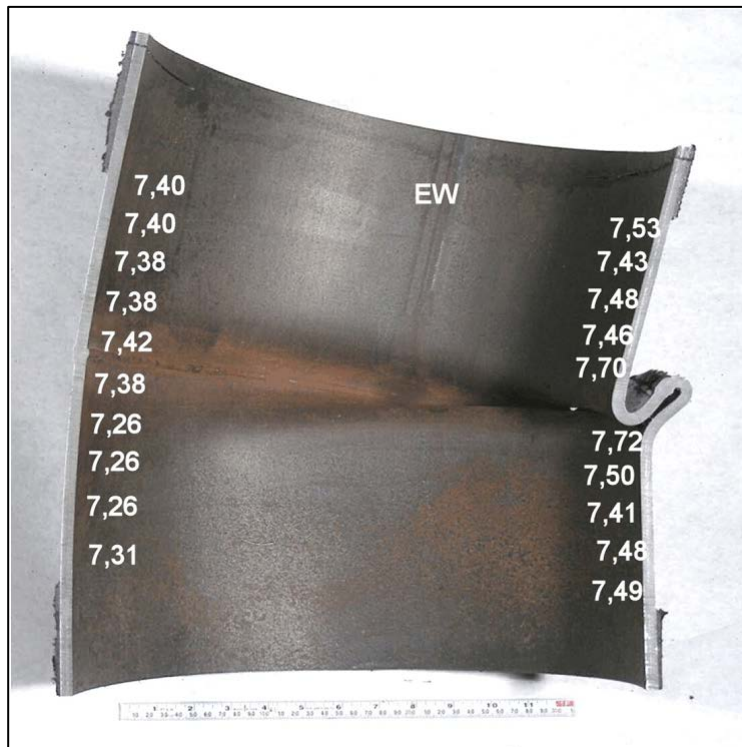
FOTO N° 08: Junta 084/83, vista de la sección del doblez, anotado con las mediciones de espesores de pared en milímetros, y la posición de un EW (Electric Weld). **(Fuente: Informe Laboratorio de Stork)**

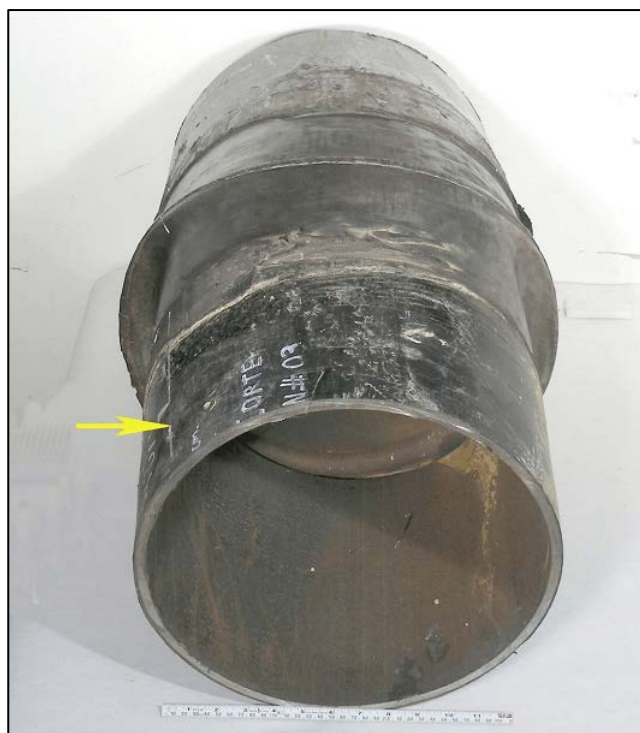
FOTO N° 09: Junta 084/83, vista oblicua del tubo pandeado. Con una flecha se indica la parte superior, marca 12 h. **(Fuente: Informe Laboratorio de Stork)**
