**INFORME DE EVALUACIÓN DE LA FALLA OCURRIDA EL DÍA 30.07.2018 A LA ALTURA  
DEL KP 83+950 DEL SISTEMA DE TRANSPORTE POR DUCTOS DE LÍQUIDOS DE GAS  
NATURAL DE AGUAYTÍA ENERGY DEL PERÚ S.R.L.  
(TRAMO ESTACIÓN NESHUYA – PLANTA DE FRACCIONAMIENTO)**

1. DATOS GENERALES				
<b>Agente Supervisado:</b>	Aguaytía Energy del Perú S.R.L.			
<b>Unidad Supervisada:</b>	Sistema de Transporte por Ductos de Líquidos de Gas Natural			
<b>Zona Geográfica:</b>	Selva			
<b>Ubicación de la Falla:</b>	<b>Kilómetro de Progresiva (KP):</b>	83+950		
	<b>Coordenadas UTM WGS84:</b>	<b>Huso y Zona:</b>	18L	
		<b>Este:</b>	537358	
		<b>Norte:</b>	9071084	
	<b>Zona:</b>	Altura km 14.6 Carretera Federico Basadre (Tramo Estación Neshuya – Planta de Fraccionamiento de Yarinacocha)		
	<b>Distrito:</b>	Yarinacocha		
<b>Provincia:</b>	Coronel Portillo			
<b>Departamento:</b>	Ucayali			
<b>Fecha y Hora de la Falla:</b>	<b>Fecha:</b>	30.07.2018	<b>Hora:</b>	20:30 horas

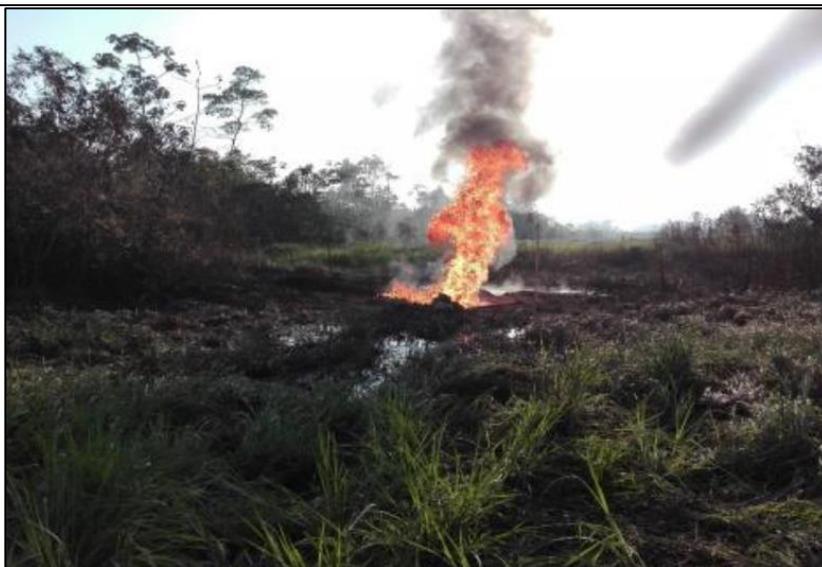
**Figura 02:** KP 83+950, zona donde ocurrió el derrame del ducto de transporte de LGN.

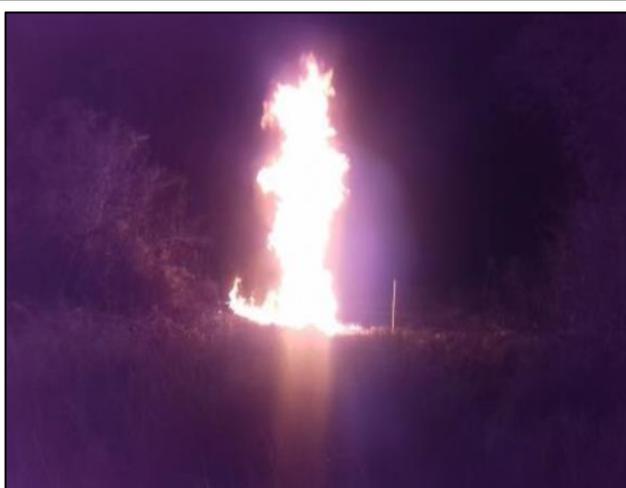
*“Siendo las 20:30 horas se recibe llamada al teléfono de emergencia de Planta Fraccionamiento donde se comunicó incendio a la altura del Km. 14.6 de la carretera Federico Basadre, ante este hecho se activaron los sistemas de control de emergencia del ducto y el plan de contingencia, lo cual ha permitido contener y controlar el referido incendio.*

**Figura 03:** KP 83+950, vista del incendio ocurrido el 30/07/2018 a las 20:30 h, a causa de un derrame de LGN en el KP 83+950 del ducto de 4” de LGN  
(Fuente AEP)

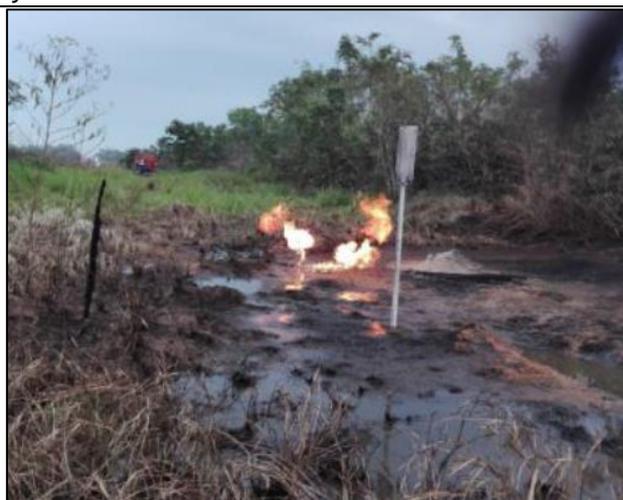
**Figura 04:** KP 83+950, vista del incendio ocurrido el 30/07/2018 a las 20:30 h, a causa de un derrame de LGN en el KP 83+950 del ducto de 4” de LGN  
(Fuente AEP)

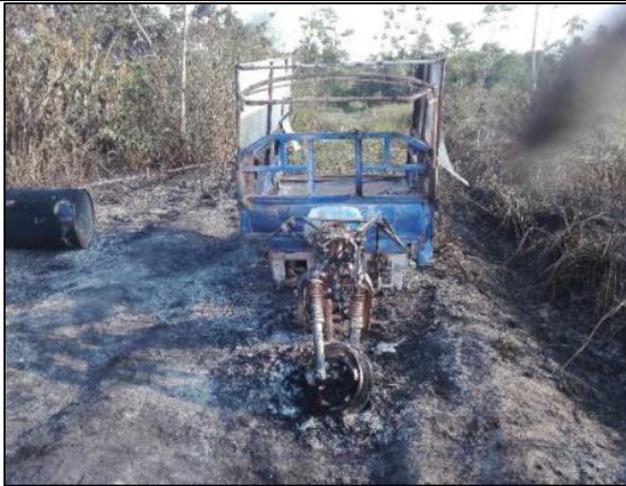
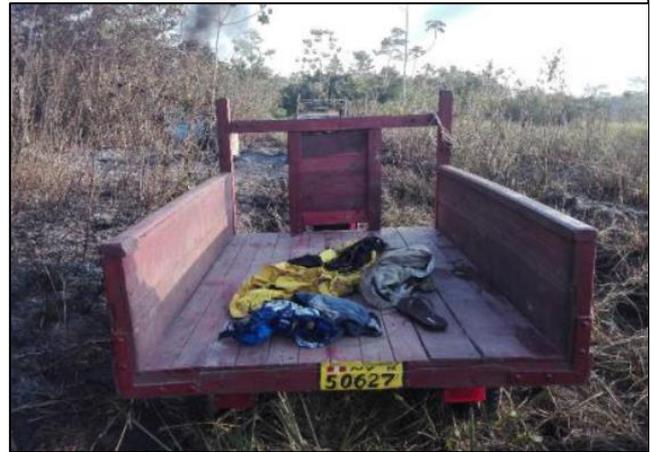
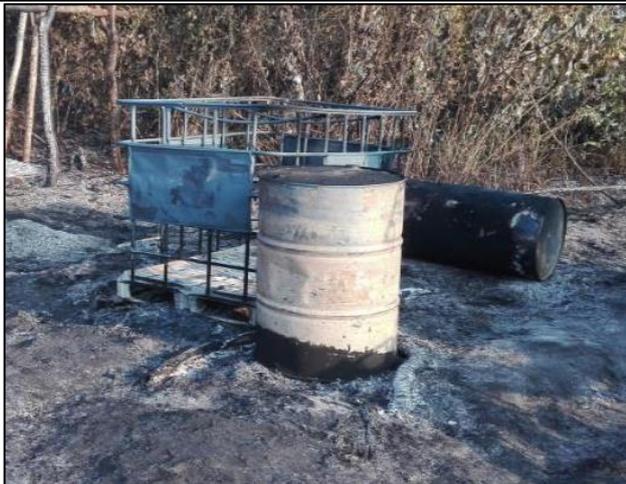
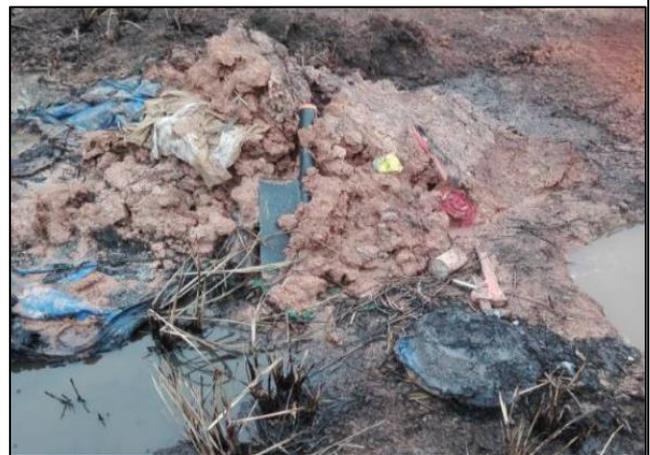
*Se evidenció que la causa del incendio fue provocada por terceros quienes instalaron una conexión clandestina, dicha instalación consistió en un niple, válvula, manguera y vaceado de concreto. Ver Anexo 1.*

**Figura 05:** KP 83+950, hallazgos en la zona donde se produjo el derrame de LGN con posterior incendio debido a atentado al ducto de LGN (Fuente AEP).

**Figura 06:** KP 83+950, hallazgos en la zona donde se produjo el derrame de LGN con posterior incendio debido a atentado al ducto de LGN (Fuente AEP).

**Figura 07:** KP 83+950, hallazgos en la zona donde se produjo el derrame de LGN con posterior incendio debido a atentado al ducto de LGN (Fuente AEP).

**Figura 08:** KP 83+950, hallazgos en la zona donde se produjo el derrame de LGN con posterior incendio debido a atentado al ducto de LGN (Fuente AEP).

*“Acción por Terceros (Vandalismo/Intento de Hurto): Se verificó la instalación de una derivación artesanal utilizado para sustraer los líquidos de gas natural (NGL).”*

Es decir, la causa de la falla correspondió a un daño mecánico por una acción de terceras personas de acuerdo con la clasificación de amenazas señaladas en el ASME B31.8S.

- Corte en Frío y retiro de instalación clandestina.
- Reemplazo de niple de 1.5m.
- Instalación de tapas para inyección de nitrógeno.
- Inyección de nitrógeno.
- Colocación de taponos.
- Limpieza mecánica.
- Biselado de tubería.
- Alineamiento de tubería.
- Apuntalamiento de tubería.
- Aplicación del WPS – Pase raíz.
- Limpieza de pase raíz.
- Aplicación del WPS – Pase caliente.
- Limpieza de pase caliente.
- Aplicación del WPS – Pase relleno.
- Limpieza de pase relleno.
- Aplicación del WPS – Pase acabado.
- Limpieza de pase acabado.
- Ensayos no destructivos a cordones de soldadura (Gammagrafía e inspección visual)
- Aplicación de recubrimiento.
- Recuperación de tapada.

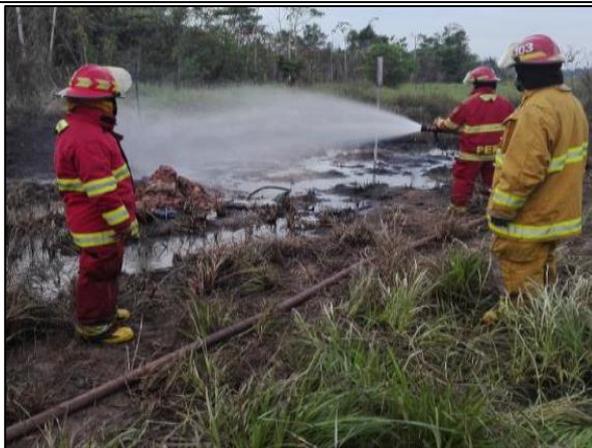
**Figura 09:** KP 83+950, vista del equipo contraincendios de AEP preparándose para controlar el incendio ocurrido en el KP 83+950 del ducto de 4" de LGN (Fuente AEP).

- Extinción de incendio mediante chorro de agua y espuma con ayuda del cuerpo de bomberos de Yarinacocha y Pucallpa.

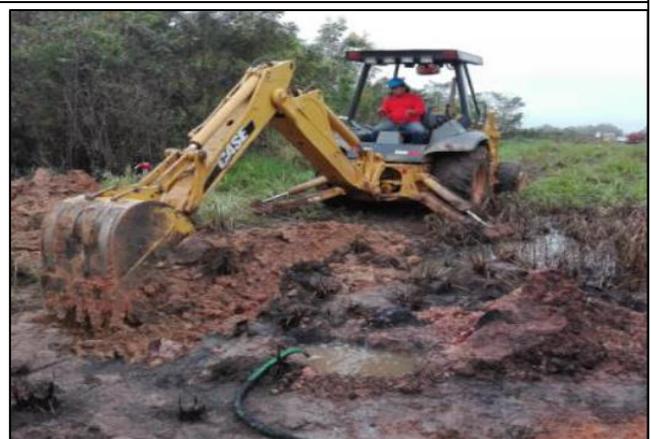
**Figura 10:** KP 83+950, actividades de excavación mecánica para inicio de trabajos de reparación del ducto de LGN afectado (Fuente AEP).

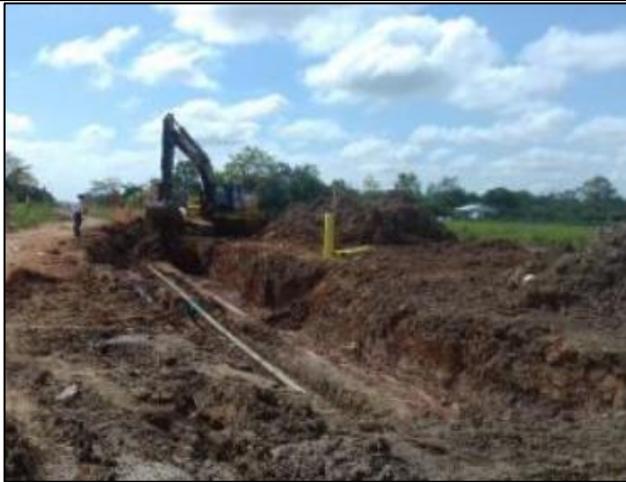
**Figura 11:** KP 83+950, actividades de retiro de suelo afectado en el punto de la falla (Fuente AEP).

- Se presurizó el ducto de 4" de LGN (Tramo Estación Neshuya – Planta de Fraccionamiento): se procedió a la apertura gradual y secuencial de las válvulas de bloqueo ubicadas en la Estación Neshuya y en KP 69+500 (acceso Km30 CFB).
- Se realizó la recuperación de nivel de tapada.
- Se realizó la recuperación de LGN, agua y espuma contra incendio de las pozas de contención.
- Se realizó la recuperación del suelo afectado en sacos de polipropileno para su disposición final.

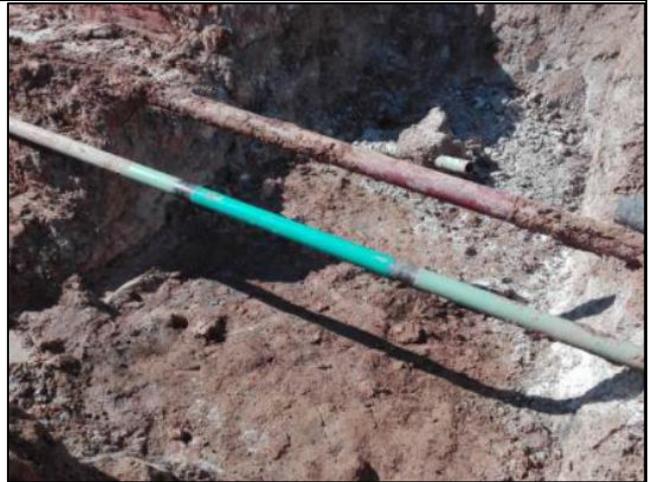
**Figura 12:** KP 83+950, vista del recubrimiento efectuado en los cordones de soldadura como parte de la reparación del ducto afectado (Fuente AEP).

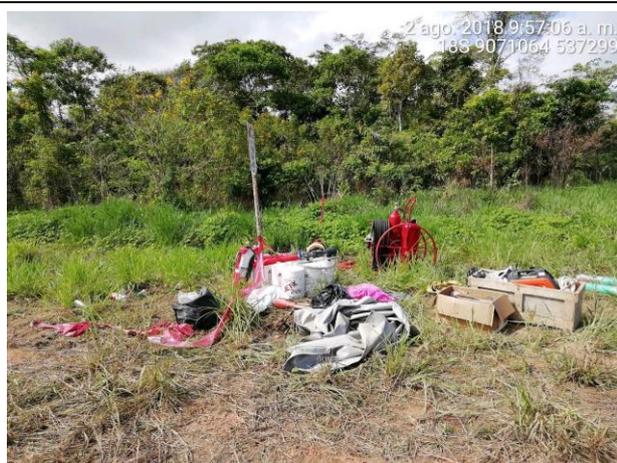
**Figura 13:** Vista de los materiales usados para la contención inmediata del incendio.

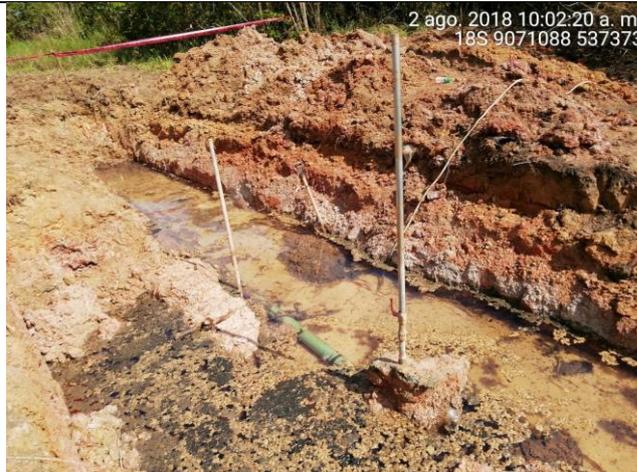
- El incendio ocurrido esta controlado
- La restricción y señalización del área afectada.
- Punto donde se encontraba la derivación clandestina
- Corte realizado por AEP para venteo de vapores remanentes.

**Figura 14:** Vista de la derivación clandestina en el ducto de 4" de LGN. Asimismo, se aprecia corte realizado por AEP para venteo de vapores remanentes.

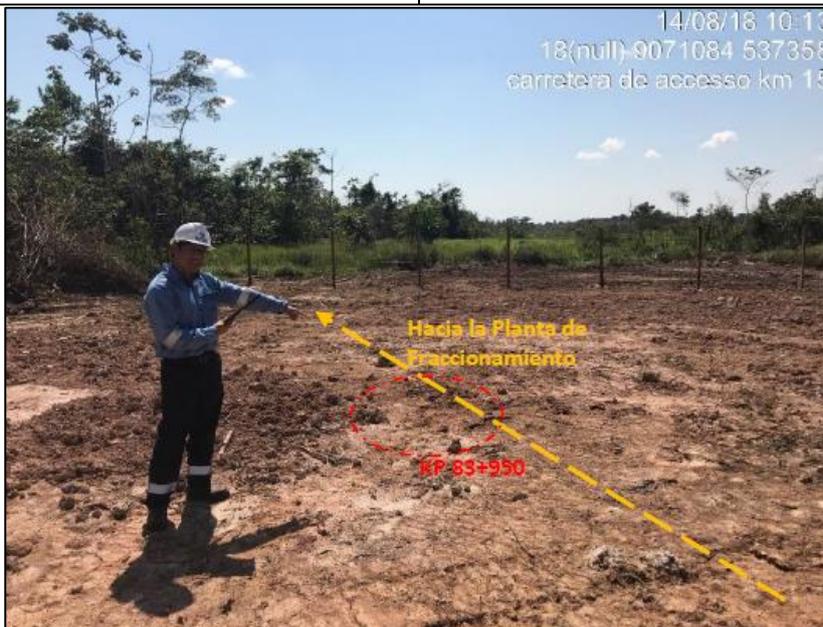
- Finalización de los trabajos de reparación.
- Finalización de los trabajos de tapado.

**Figura 15:** Vista donde se evidencia que la emergencia del KP 83+950 del Ducto de Transporte de LGN – Tramo Neshuya – Planta de Fraccionamiento ha sido atendida en su totalidad y que la tapada de la zona fue restablecida.
