**INFORME DE EVALUACIÓN DE LA FALLA OCURRIDA EL DÍA 29.03.2020 A LA ALTURA  
DEL KP 040+940 DEL SISTEMA DE TRANSPORTE POR DUCTOS DE GAS NATURAL  
(TRAMO ESTACIÓN NESHUYA – CENTRAL TÉRMICA AGUAYTÍA) DE AGUAYTÍA ENERGY  
DEL PERÚ S.R.L.**

1. DATOS GENERALES				
<b>Agente Supervisado:</b>	Aguaytía Energy del Perú S.R.L.			
<b>Unidad Supervisada:</b>	Sistema de Transporte por Ductos de Gas Natural			
<b>Zona Geográfica:</b>	Selva			
<b>Ubicación de la Falla:</b>	<b>Kilómetro de Progresiva (KP):</b>	040+940		
	<b>Coordenadas UTM WGS84:</b>	<b>Huso y Zona:</b>	18L	
		<b>Este:</b>	478692	
		<b>Norte:</b>	9023402	
	<b>Zona:</b>	Altura Km 40 Carretera Federico Basadre		
	<b>Distrito:</b>	Irazola		
	<b>Provincia:</b>	Coronel Portillo		
<b>Departamento:</b>	Ucayali			
<b>Fecha y Hora de la Falla:</b>	<b>Fecha:</b>	29.03.2020	<b>Hora:</b>	23:00 h

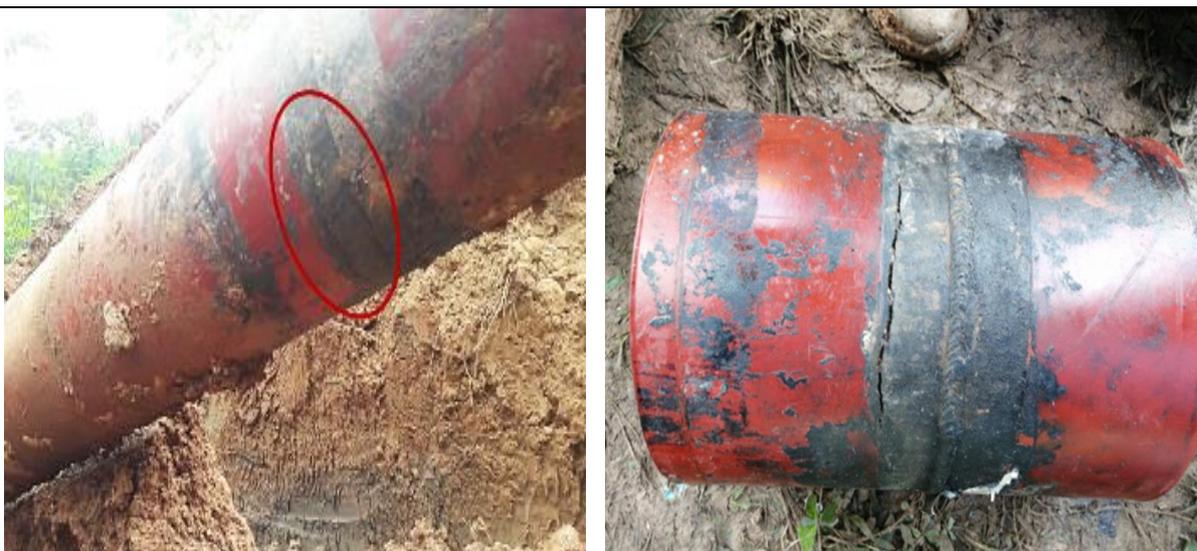
**Figura 02:** KP 40+940, detalle de la fisura encontrada en el ducto de GN.

- *Al presentarse una fisura circunferencial producida por esfuerzos longitudinales mayores a los del diseño podemos indicar que existe una alta probabilidad que el esfuerzo longitudinal producido por alguna fuerza externa como un asentamiento de la tierra que cubre la tubería sea la causa de la fisura.*

Por lo señalado, la causa de la falla correspondió a un daño mecánico por movimiento de masa relacionado con el clima y fuerzas externas de acuerdo con la clasificación de amenazas señalada en el ASME B31.8S

- Planificación de actividades de reparación.
- Excavación en el punto de falla.
- Corte en frío.
- Reemplazo de niple de 1.6 m de longitud.

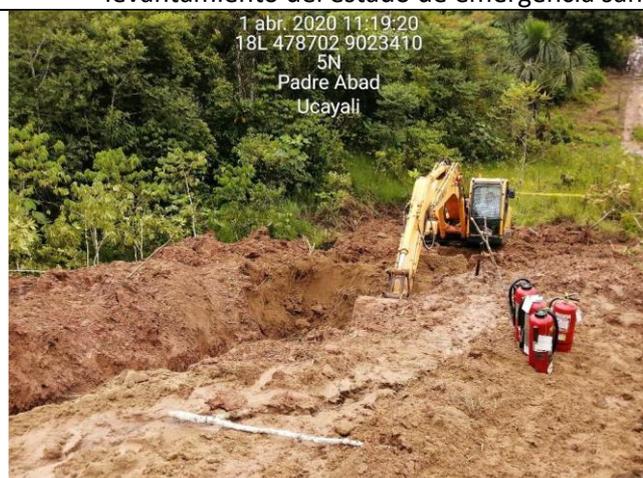
**Figura 03:** Vista de las actividades de excavación en el punto de falla KP 40+940 del tramo Estación Neshuya – CTA. (Fuente AEP)

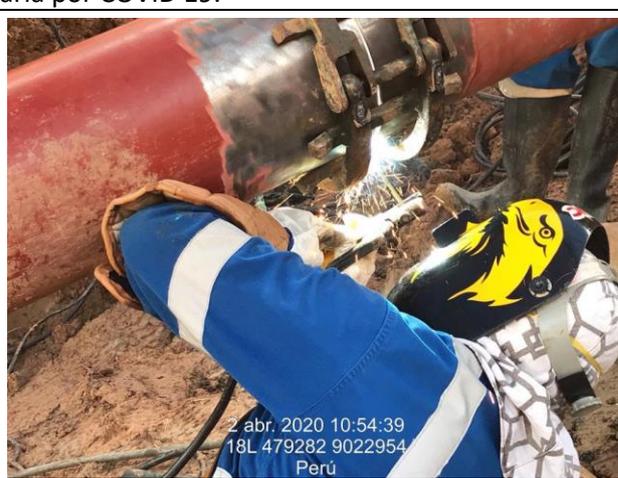
**Figura 04:** Vista de trabajos de soldadura de la nueva sección del ducto de GN en el KP 40+940 del tramo Estación Neshuya – CTA. (Fuente AEP)

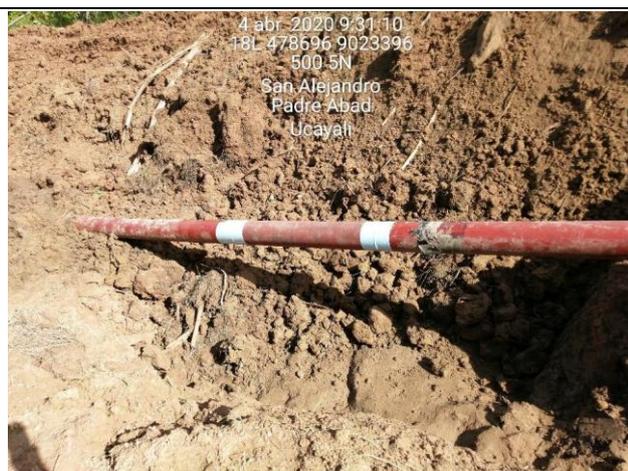
**Figura 05:** Vista de recubrimiento en las juntas soldadas de la nueva sección del ducto de GN en el KP 40+940 del tramo Estación Neshuya – CTA. (Fuente AEP)

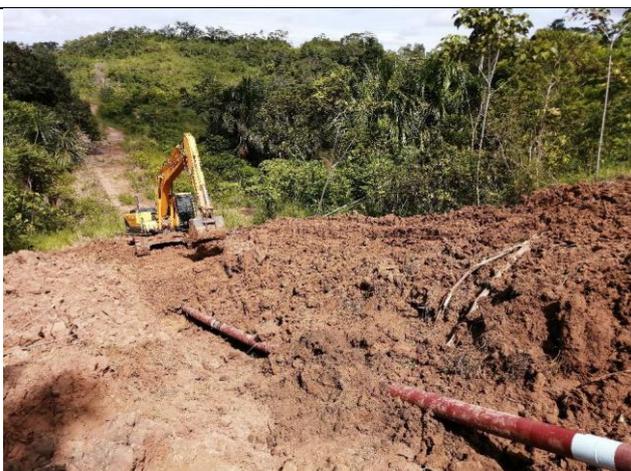
**Figura 06:** Vista de trabajos de recuperación de tapada del ducto de GN en el KP 40+940 del tramo Estación Neshuya – CTA. (Fuente AEP)

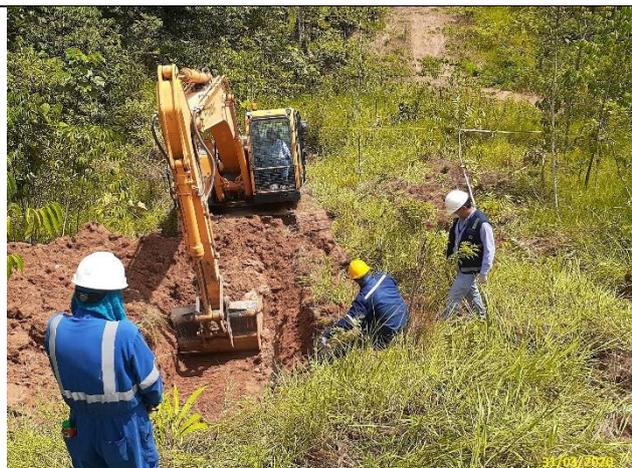
**Figura 07:** KP 40+940, personal de la oficina regional de Osinergrmin, inspeccionando in situ la atención de la emergencia por fuga de GN. Se verifica trabajos de excavación en el punto de la falla.

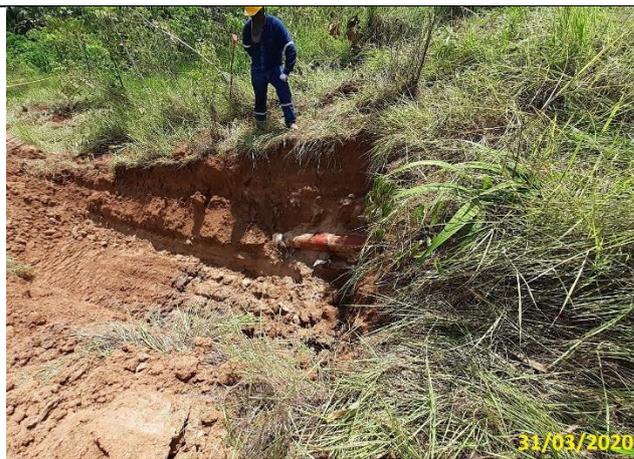
**Figura 08:** KP 40+940, personal de la oficina regional de Osinergrmin, inspeccionando in situ la atención de la emergencia por fuga de GN. Se aprecia sección del ducto donde se presentó la falla.

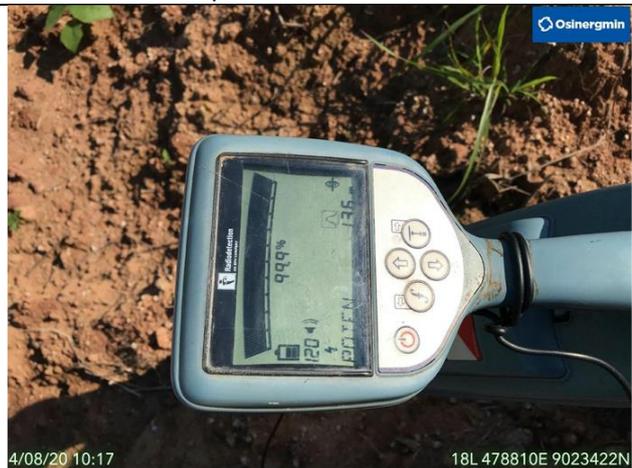
**Figura 09:** Vista de la medición de tapada en el punto de falla KP 40+940, luego de finalizada las actividades de reconformado del DdV. Se evidencia una tapada de 1.36 m.

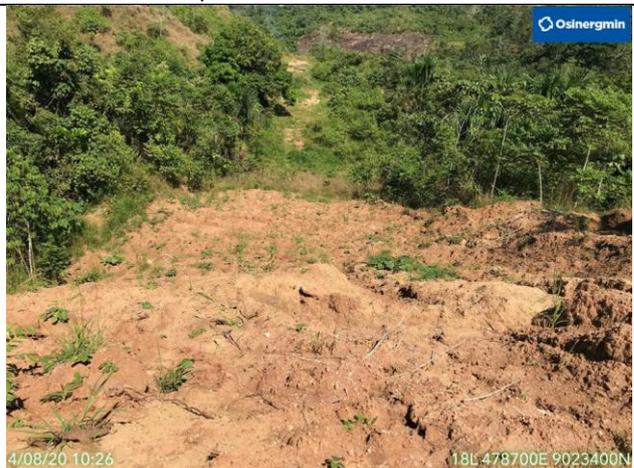
**Figura 10:** Vista aguas abajo del KP 40+900, donde se evidencia que la zona de la falla (KP 40+940) se encuentra con el DdV reconformado. La tapada aproximada es de 1.36 m, con una pendiente aproximada 30 grados.
