**TRIBUNAL DE APELACIONES DE SANCIONES  
EN TEMAS DE ENERGÍA Y MINERÍA  
OSINERGMIN**

**RESOLUCIÓN N° 229-2018-OS/TASTEM-S2**

El Expediente N° 201600092242 que contiene el recurso de apelación interpuesto por CATALINA HUANCA SOCIEDAD MINERA S.A.C., representada por el señor Miguel Alfredo Polo Gálvez, contra la Resolución de Gerencia de Supervisión Minera N° 866-2018 de fecha 26 de marzo de 2018, mediante la cual se la sancionó con multa por incumplir el Reglamento de Seguridad y Salud Ocupacional en Minería aprobado por Decreto Supremo N° 055-2010-EM.

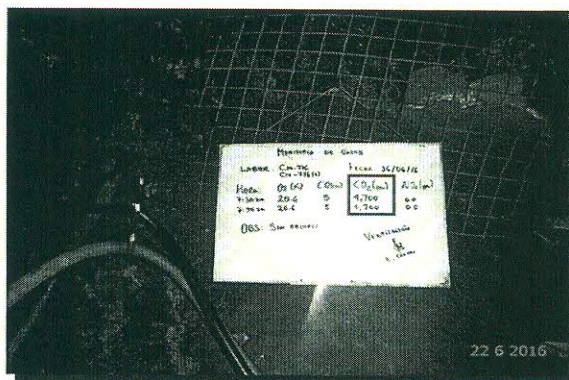
- La fotografía N° 3 que obra a fojas 181, donde se observa el registro completo del monitoreo de CO<sub>2</sub>, realizado el 16 de junio de 2016 a las 7:30 a.m. (antes del accidente) en el Crucero 776 del Nivel 2775, el cual mostraba 4,700 ppm, en donde se evidencia que se detectó la presencia de CO<sub>2</sub> cercana al límite de 5000 ppm.

FOTO N° 3: vista del registro del monitoreo de dióxido de carbono CO<sub>2</sub> realizado por el Ingeniero de ventilación Edgardo Castro Ramos el día 16 de junio de 2016 a las 07:30 a.m. (antes del accidente).
