**Análisis Estadístico de Seguridad y Compendio  
Ilustrativo de Accidentes en el Sector de  
Mediana Minería y Gran Minería - 2013**

Primera edición: Octubre 2016  
Tiraje: 2000 ejemplares

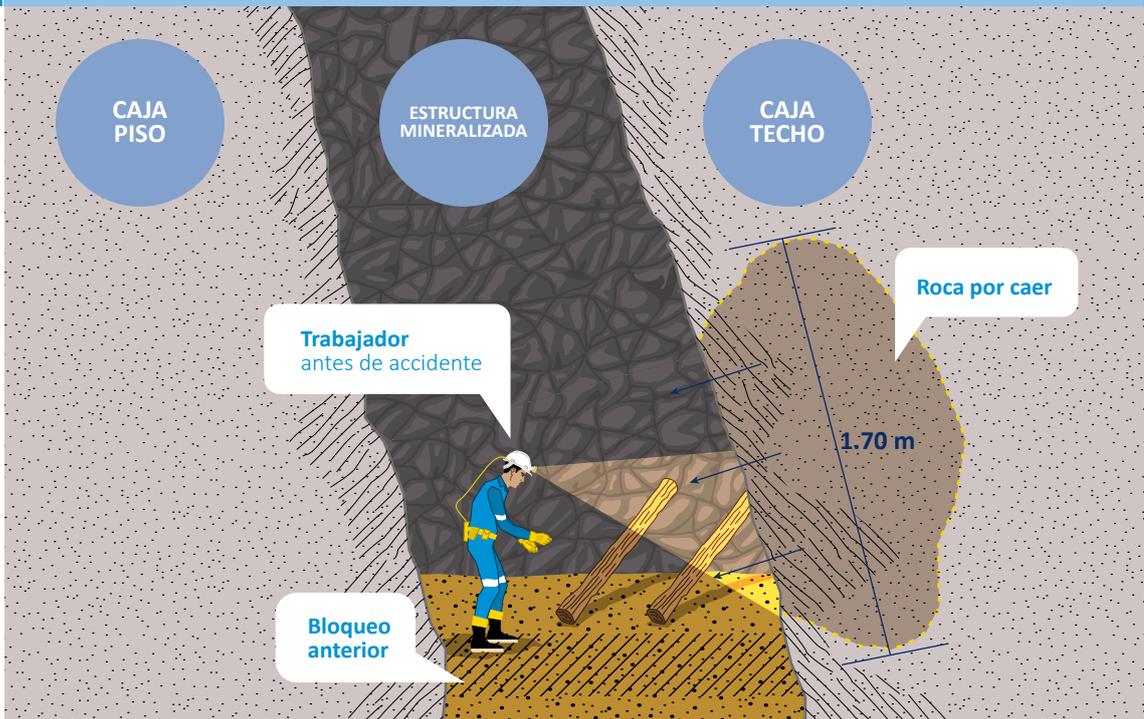
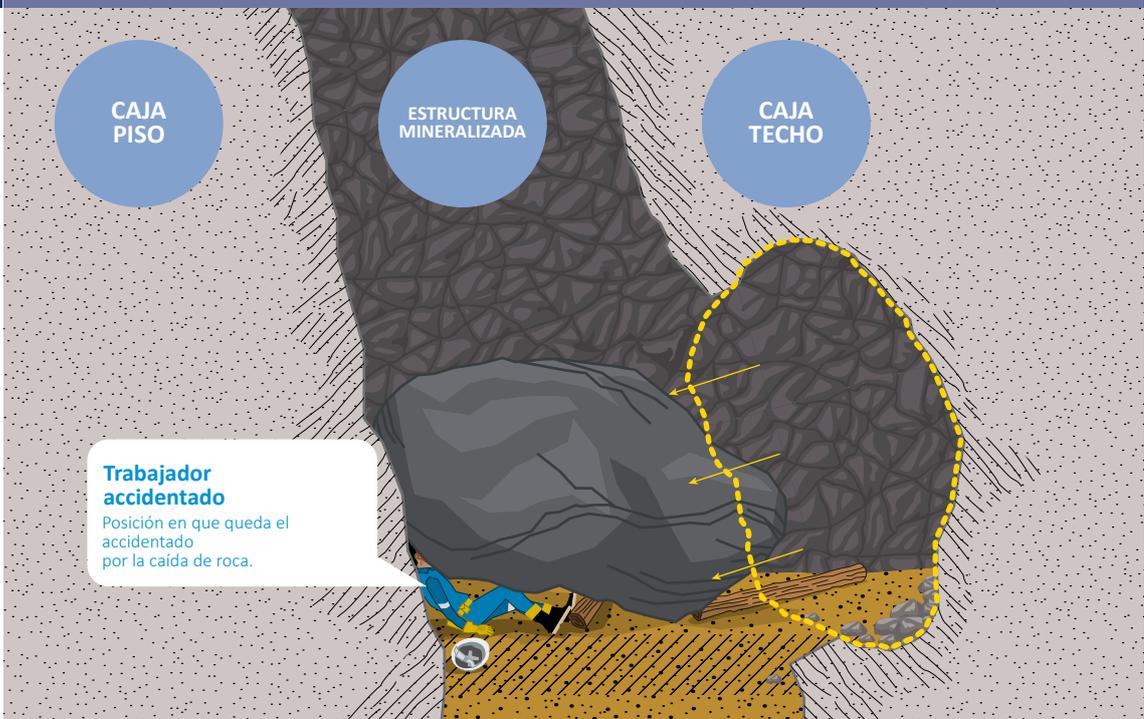
- Criterios de sostenimiento inapropiado para el rastrillaje de mineral acumulado en el Tajeo 1224 E, al no tomar en cuenta las condiciones desfavorables del terreno, por las características geomecánicas del macizo rocoso
- Supervisión y control deficiente de los estándares de sostenimiento.

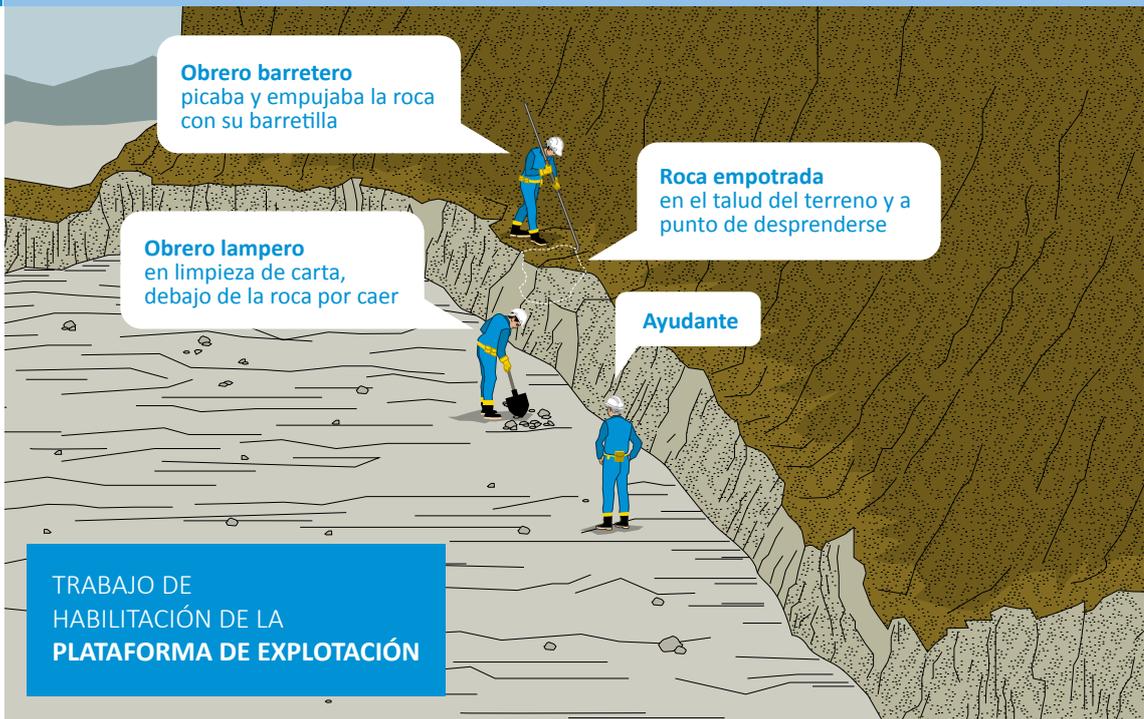
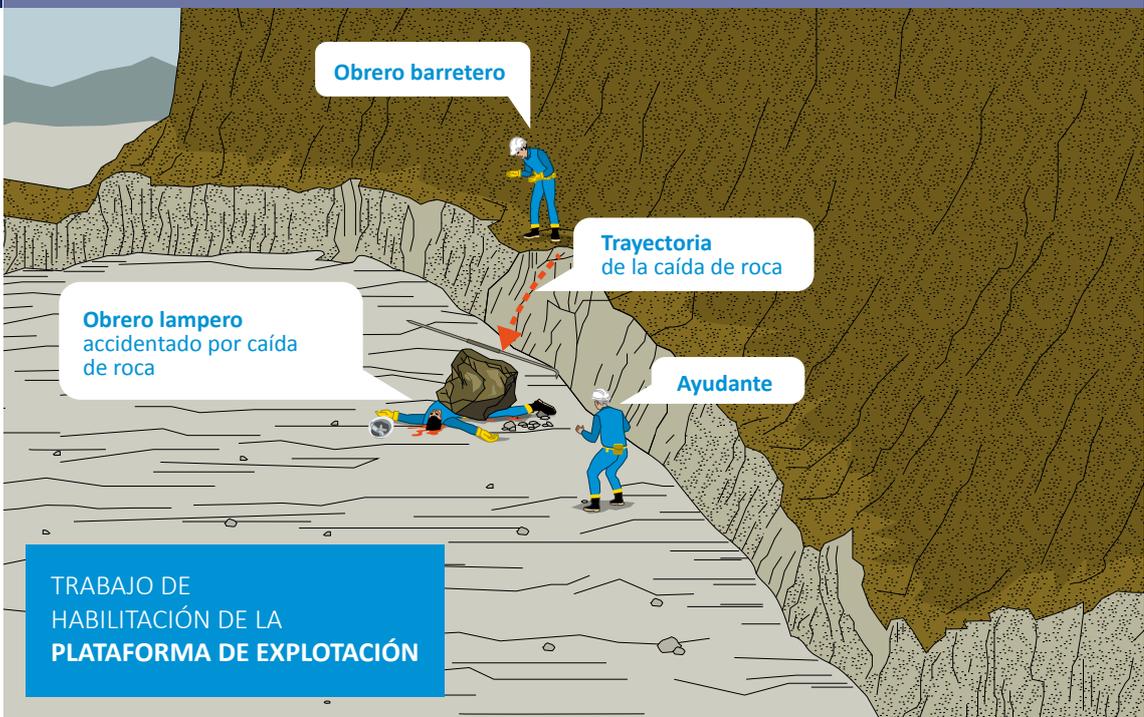
- Identificación y evaluación deficiente de las exposiciones a pérdidas de parte del supervisor y los trabajadores, al no identificar la roca inestable a punto de caer.
- No se cuenta con estándares y procedimientos de trabajo para las actividades realizadas por los trabajadores.

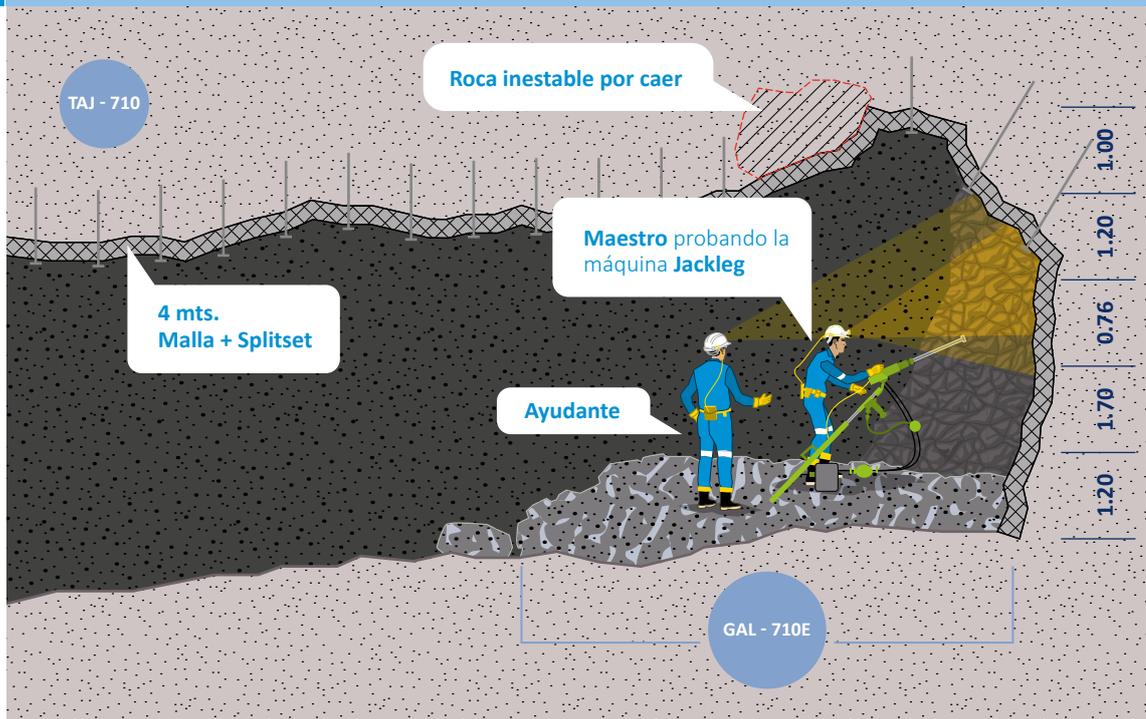
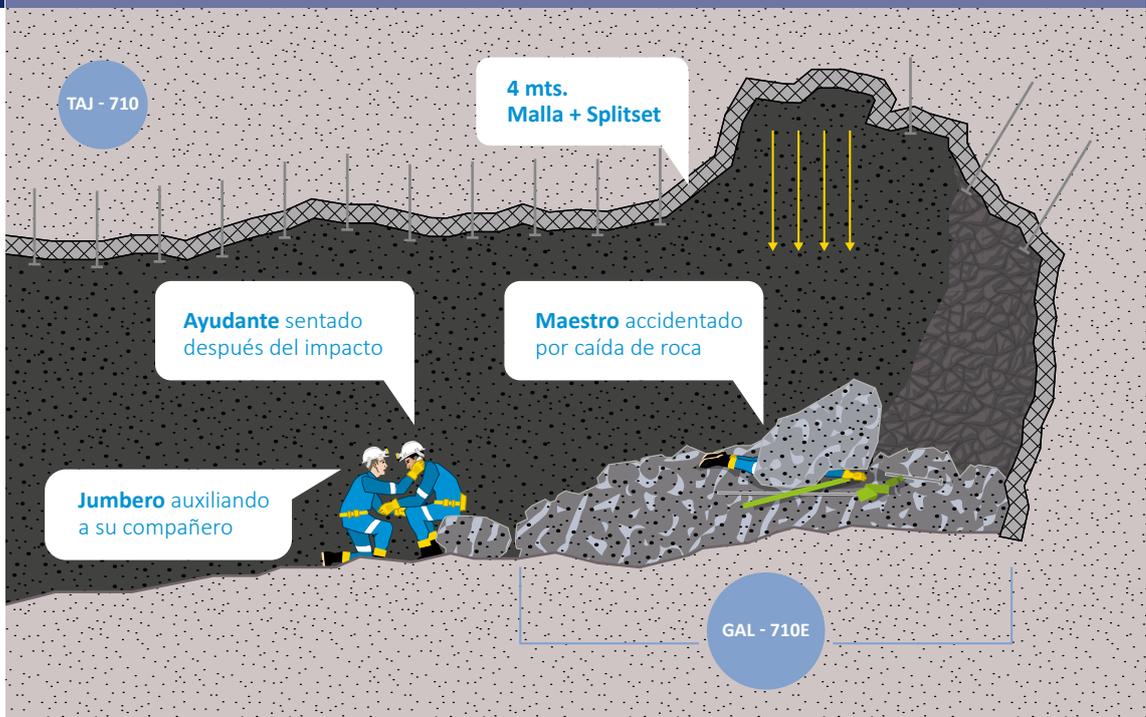
- Falla en la identificación de peligro, evaluación de riesgo y control del terreno en el área de geomecánica. Asimismo falta de planeamiento mina y Dpto. de seguridad, referido al tajeo 710.
- Falla de la Supervisión y cumplimiento de los estándares y PETS de sostenimiento.

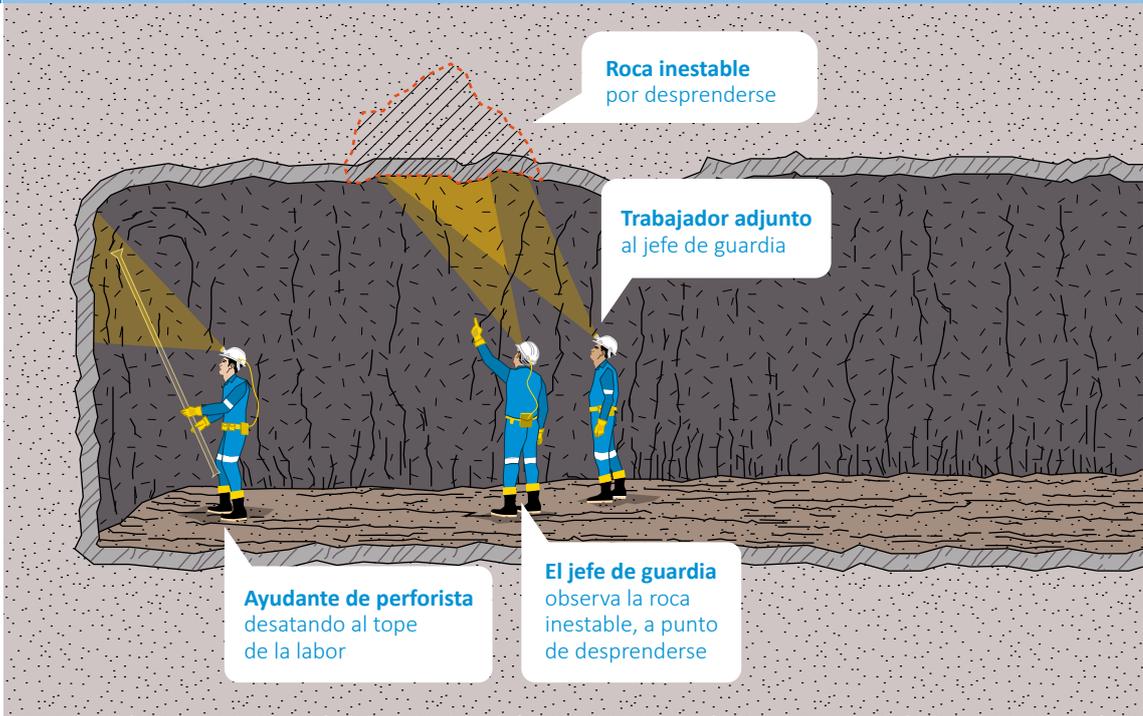
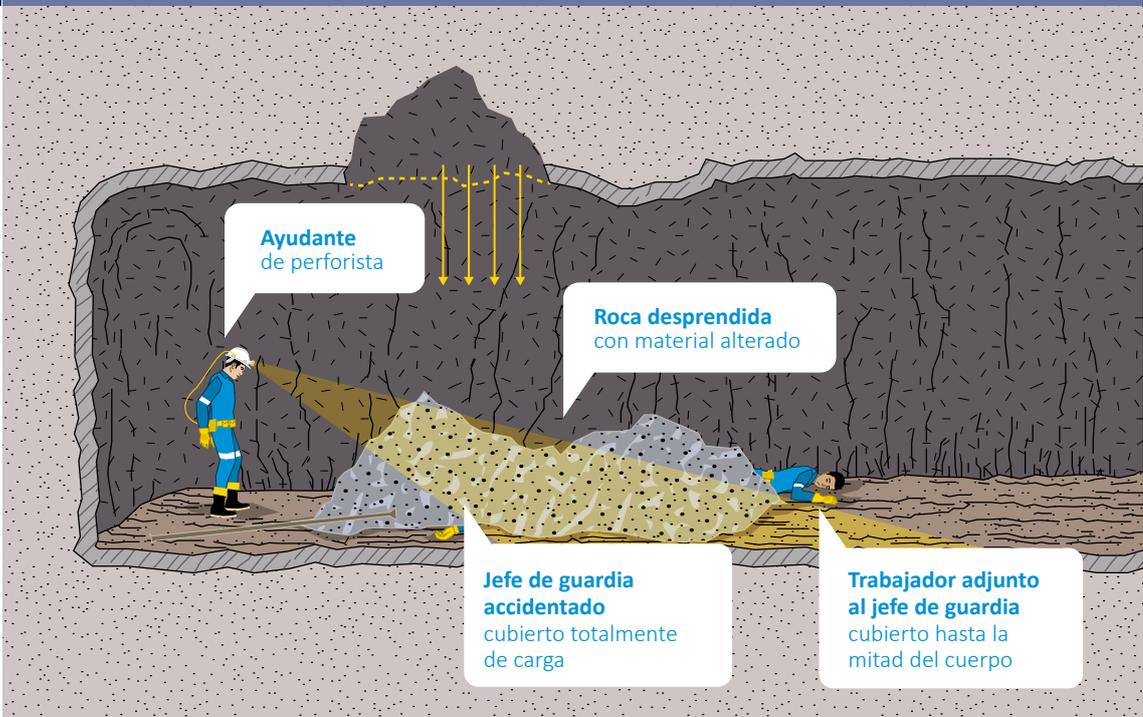
- Condiciones de estabilidad física inapropiado, para los últimos 5 metros del Draw Point 456.
- La inadecuada calificación geomecánica del macizo rocoso, asignada como Roca de Tipo IIIC (RMR=42) con tipificación de Regular, para la zona de la falla en el tramo donde ocurrió el accidente.

- Corona o techo del Draw Point 456 NW, Nivel 4660, con altura de 3.5 metros, que está por encima del diseño estándar para una labor de 3 m de altura, en un macizo rocoso intensamente fracturado, con presencia de una falla y dos fracturas que formaban una cuña.
- El último tramo del Draw point estuvo sin sostenimiento por espacio de 6 días.

1. El diseño de las labores deben ser de 3m x 3m de acuerdo a lo establecido.
2. Cumplir con la norma, que establece colocar el sostenimiento de inmediato.
3. Controlar la perforación de los taladros, para evitar la sobre rotura y el fracturamiento de las cajas y corona de la labor.
4. Sostenimiento inmediato de la labor después de la voladura, antes de continuar con el avance.
5. Continuar la paralización del Draw Point 456, impidiendo el acceso de personas, hasta que se complementen mediante estudios geomecánicos las condiciones de estabilidad física y de seguridad.
6. Implementar reforzamiento en el entrenamiento práctico del uso de tablas geo mecánica a todo el personal en las labores.

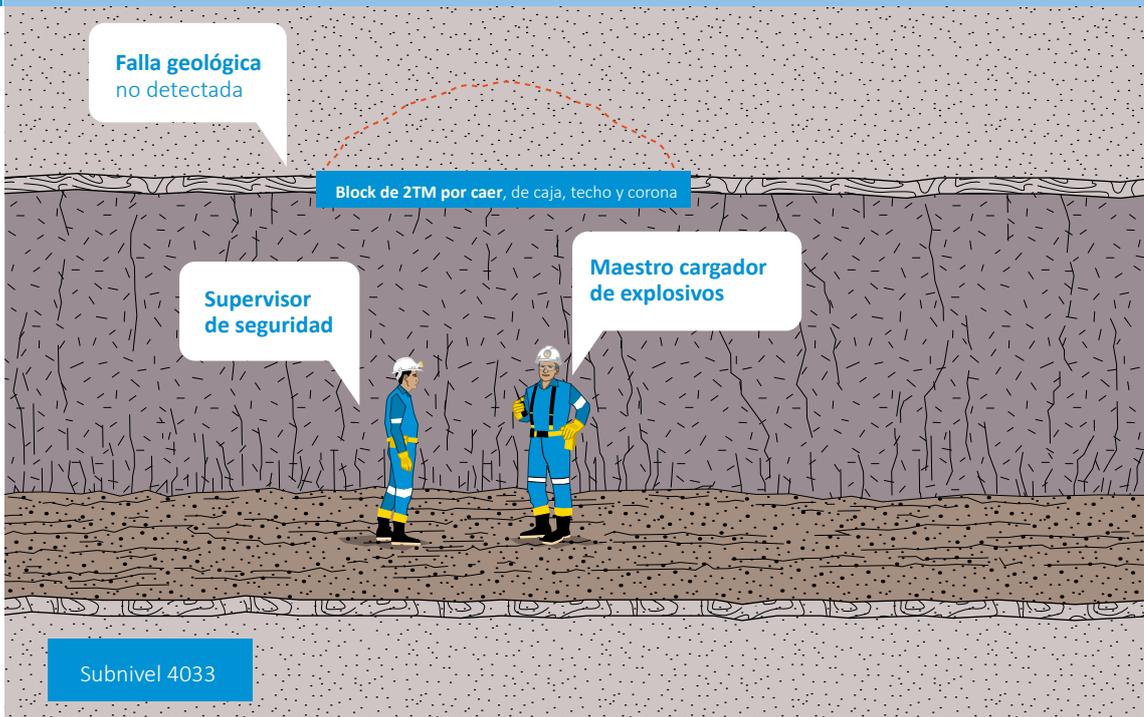
- Roca inestable por desprenderse. En los últimos 5 metros del sub nivel 4043 Sur, se evidenció dos sistemas de fallas que sobresalen, una paralela al subnivel y en la caja techo y otra sub perpendicular al eje del subnivel; en esta intersección se forma una cuña y alrededor de éste existe una intensa alteración de la roca, cuya potencia es de 0.50 a 1.0 m; los espejos de las fallas son lisos y evidencian constante caída de rocas sueltas de la corona
- Zona de intersección de fallas y formación de cuñas en el tramo donde ocurrió el accidente, corona y caja techo inestable por mala calidad de la roca (RMR de 20 a 30)
- Tiempo de auto soporte menor a 24 horas
- Cinco tiros fallados al frente del Sub Nivel 4043 Sur, necesitaba recargar.

1. Seguir con el diseño de la sección programada en sub niveles de 4.0 m x 4.0 m.
2. Cumplir adecuadamente con el PETS. JRC/ 11-PETS – MIN 002. Eliminación de Tiros Fallados en todas las labores.
3. Utilizar los mapas de riesgos de labores antiguas como referencias, para correlacionar otras labores aledañas.
4. Controlar la perforación y voladura de las labores para evitar los tiros fallados y sobre rotura de la labor.
5. Realizar el sostenimiento inmediato en rocas incompetentes, antes de continuar con el avance.
6. Implementar el reforzamiento en el entrenamiento práctico del uso de las tablas geomecánicas a todo el personal.

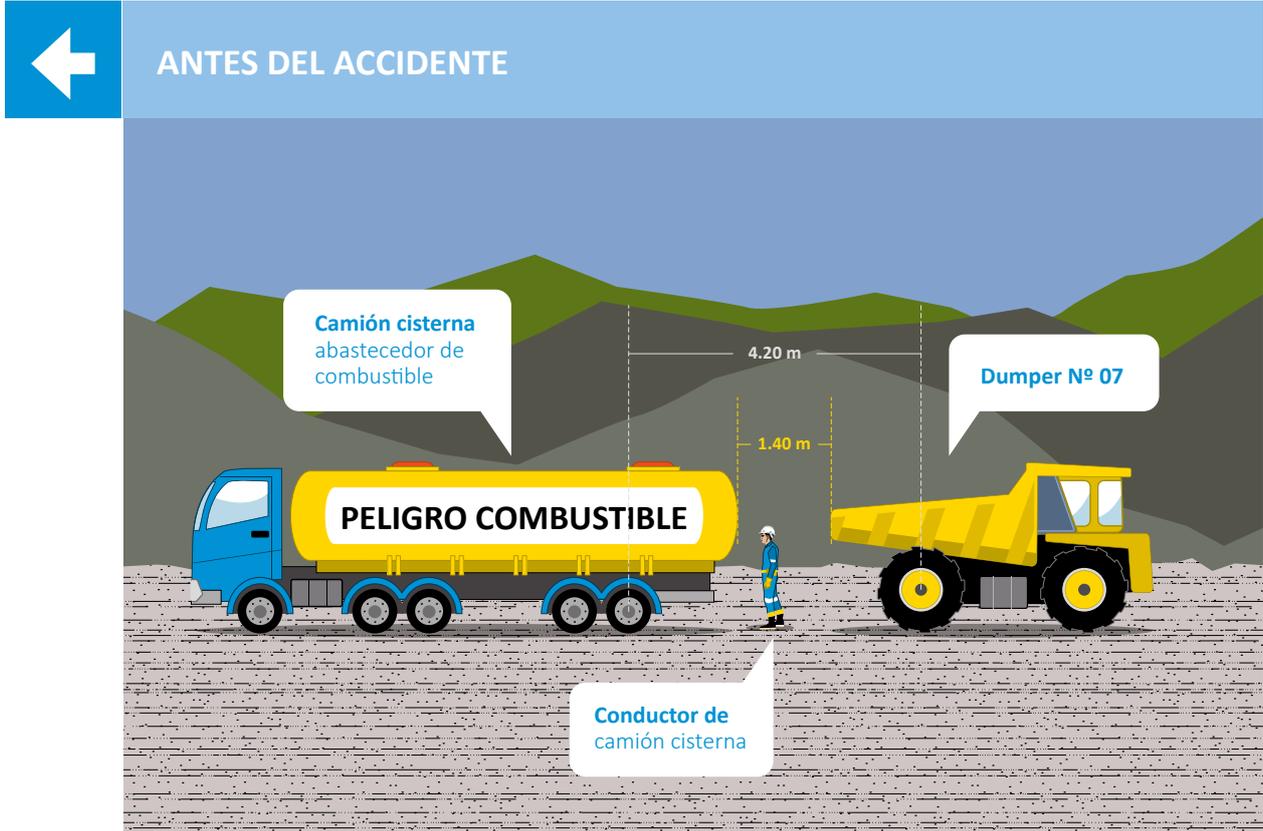
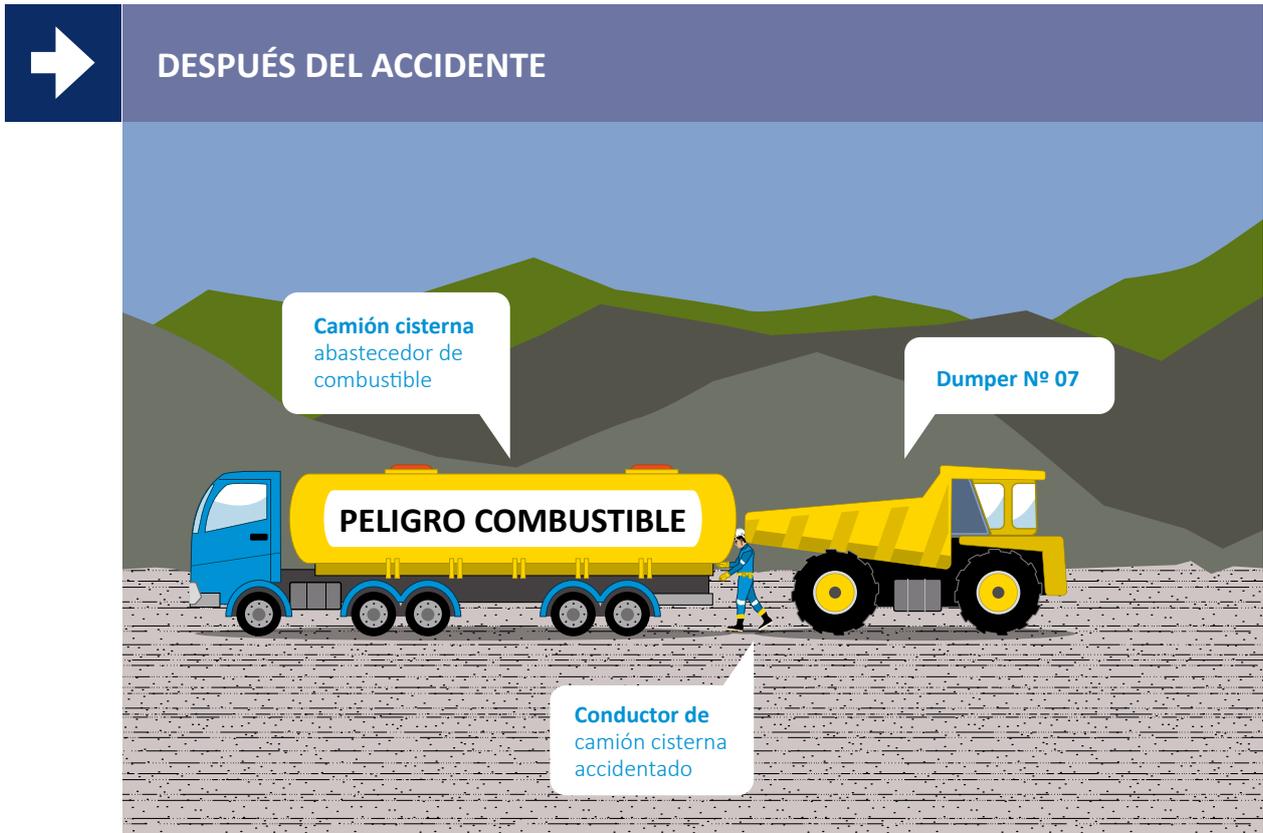
- No utilizar las herramientas de gestión para el desarrollo de las operaciones, en el correcto procedimiento de abastecimiento de combustible de vehículos pesados con camión cisterna.
- Supervisión y control deficiente del cumplimiento de los estándares de abastecimiento de combustible de equipos pesados. La cisterna salió a superficie para abastecer cuando el abastecimiento es en interior mina.

- Zona “Prometida” - Poza de Sedimentación con deficiente iluminación y no cuenta con señalización adecuada, para que los Dumpers realicen el vaciado de lama en las pozas.
- Aglomeración de equipos: habían 4 volquetes estacionados cuando llegó la cisterna.

1. El titular minero con participación de los trabajadores elaborará, actualizará e implementará los estándares y PETS, para las tareas que ejecutan.
2. Los Supervisores deben cumplir sus obligaciones, según el Reglamento de Seguridad y Seguridad Ocupacional en Minería.
3. Realizar una reevaluación del IPERC en la actividad de abastecimiento de combustible.
4. Rediseñar la zona de lavado de tolvas, para que se realice adecuadamente la limpieza de los Dumpers.
5. Se debe señalar e iluminar la zona de descarga de lama, en la Poza de Sedimentación – zona Prometida.

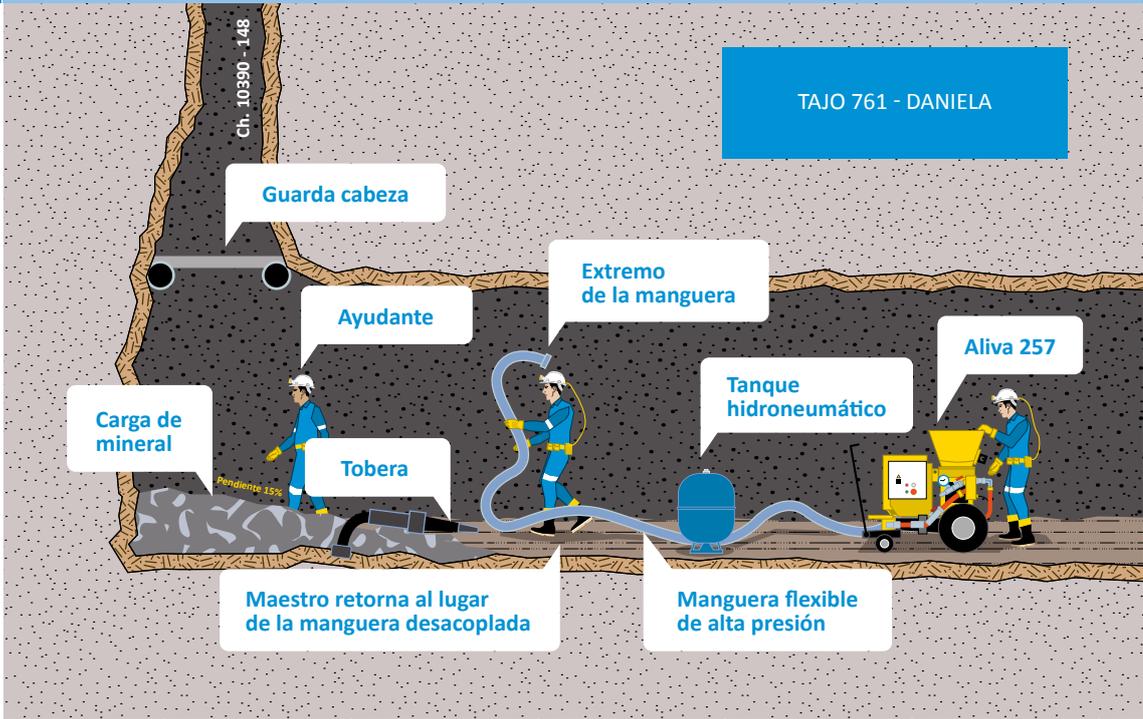
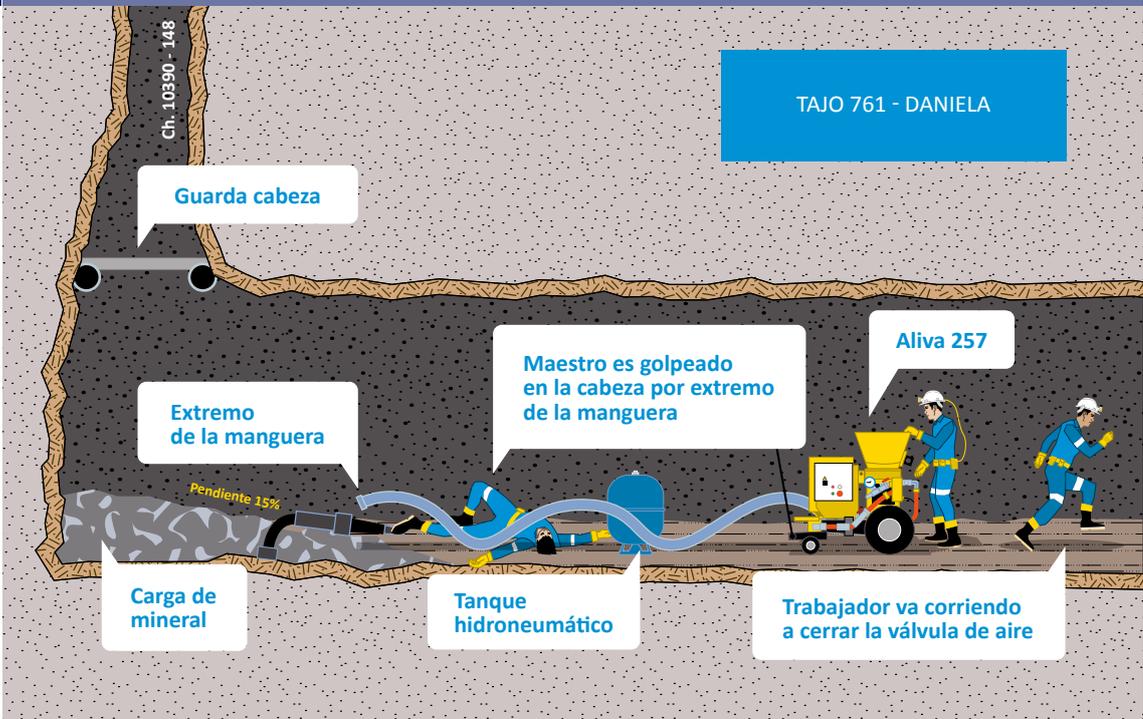
- Criterios de limpieza inadecuada, al utilizar la presión de aire para quitar el material que obstruía la manguera, actividad no contemplada en su PETS de Sostenimiento de Shotcrete Vía Seca.
- El titular minero no cumplió con identificar los peligros, controlar, evaluar los riesgos y deficiencias de los equipos y materiales (Gunitadora para el lanzado de concreto marca Aliva).

1. La supervisión debe cumplir con instruir y verificar, que los trabajadores cumplan con los estándares y procedimientos escritos de trabajo seguro (PETS).
2. El titular minero debe identificar los peligros, controlar, evaluar los riesgos y deficiencias de los equipos y materiales (Gunitadora para el lanzamiento de concreto).
3. Se debe expedir las autorizaciones, para los operadores lanzadores de concreto.
4. El Titular Minero, debe continuar reforzando la instrucción referente a PETS de sostenimiento con shotcrete, incidiendo en la limpieza interior de la manguera flexible del equipo lanzador de concreto.

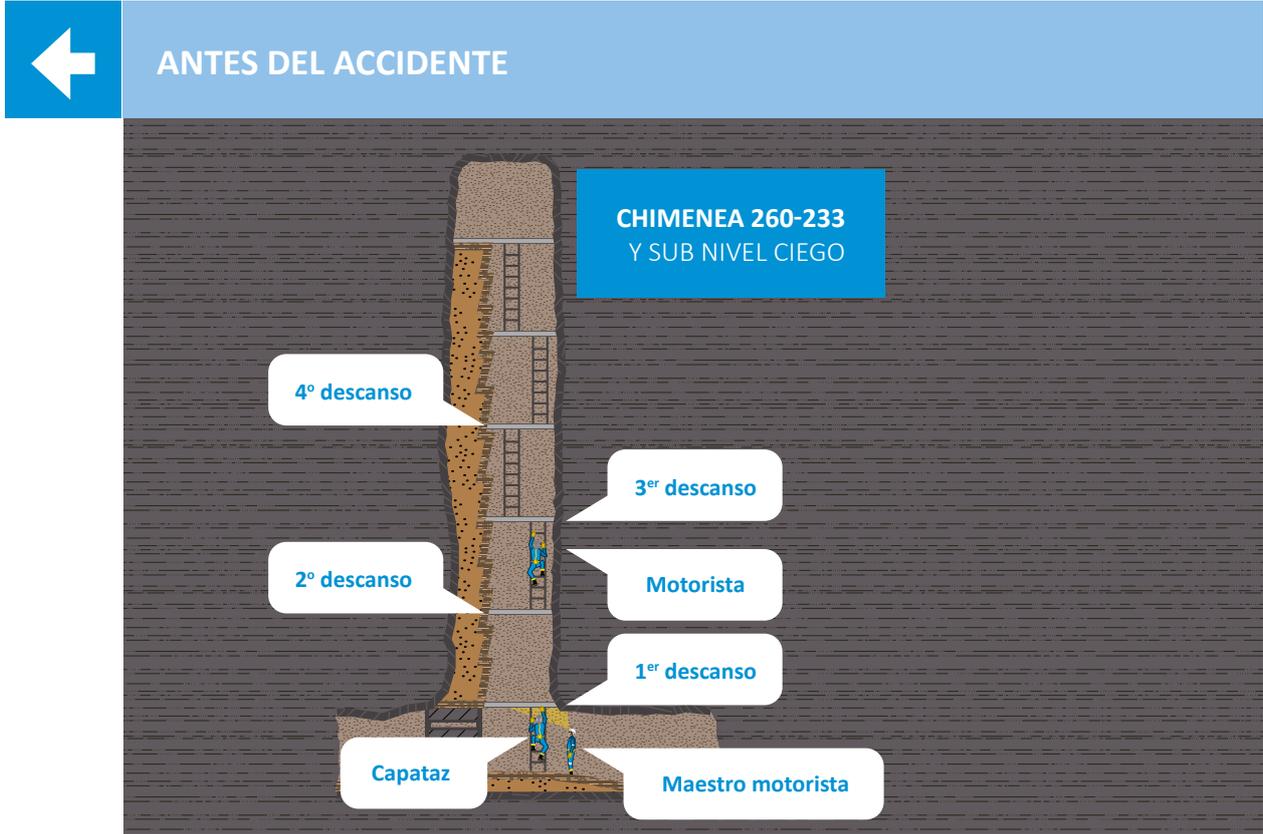
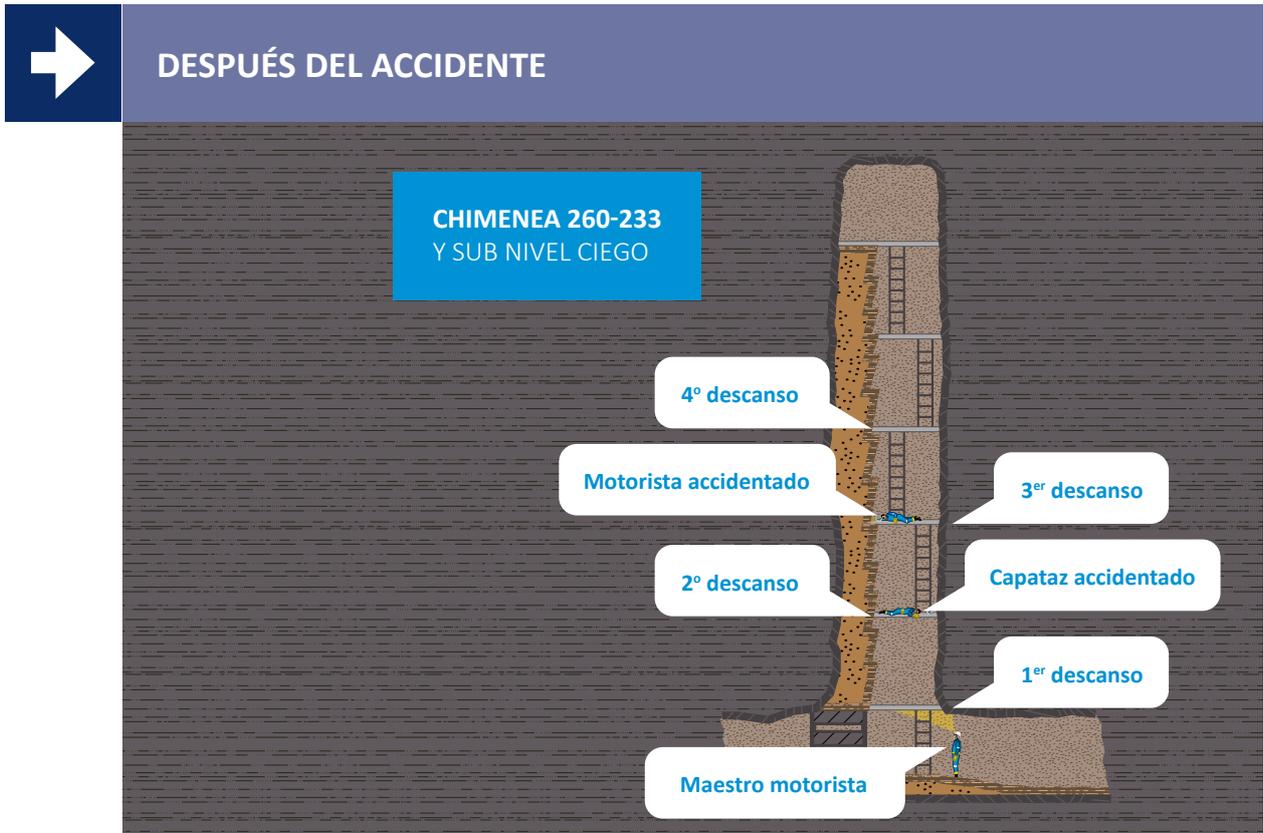
- No realizaron el IPERC por presencia de gas.
- Planificación deficiente de la contrata, pues coordinan verbalmente con el capataz sobre los trabajos de inspección en labores paralizadas y/o abandonadas; no existe los PETS, estándar para este tipo de trabajo.

- No bloquearon el acceso a la chimenea Chimenea 233.
- Chimenea 233, Crucero 260, Nivel 4600, labor paralizada y con deficiencia de oxígeno.

1. Los trabajadores no tienen un entrenamiento eficaz sobre el IPERC.
2. El Comité de Seguridad y Salud Ocupacional, deberá realizar una inspección programada en toda la mina, de tal manera que identifique las labores paralizadas temporal o definitivamente.
3. El titular minero, asegurará que la ECM COEMSA implemente los PETS de inspección de Chimeneas.
4. Mejorar el estándar de señalización, bloqueo de labores, inspección de labores paralizadas y/o abandonadas y adecuarlo a los requerimientos D.S 055-2010.EM.
5. Inspeccionar e identificar las labores mineras y realizar un programa de bloqueo para su ejecución, de acuerdo a las normas establecidas por el comité de seguridad.
6. Establecer las órdenes de trabajo por escrito, así como mejorar las coordinaciones durante el reparto de guardia.
