Análisis Estadístico de Seguridad y
**Compendio Ilustrativo de
Accidentes en el Sector de
Mediana Minería y Gran
Minería - 2016**

Primera edición: Agosto 2018

© Organismo Supervisor de la Inversión en Energía y Minería,
Osinermin, 2018
Calle Bernardo Monteagudo 222,
Magdalena del Mar, Lima, Perú

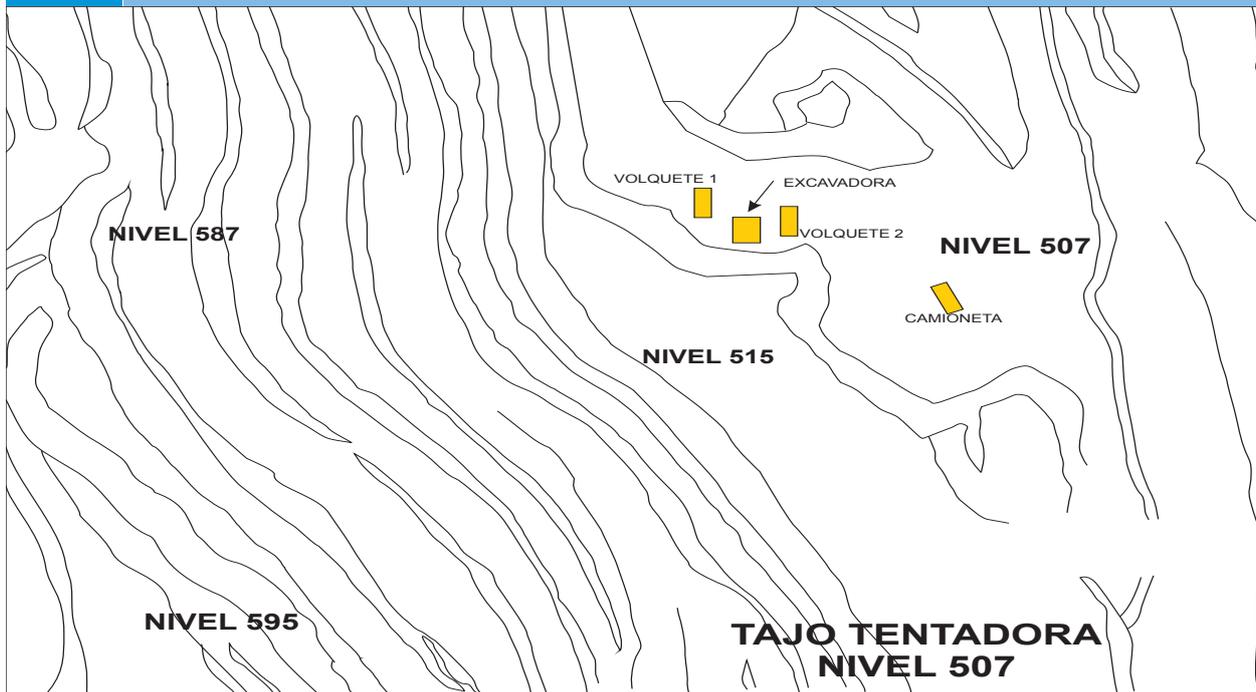
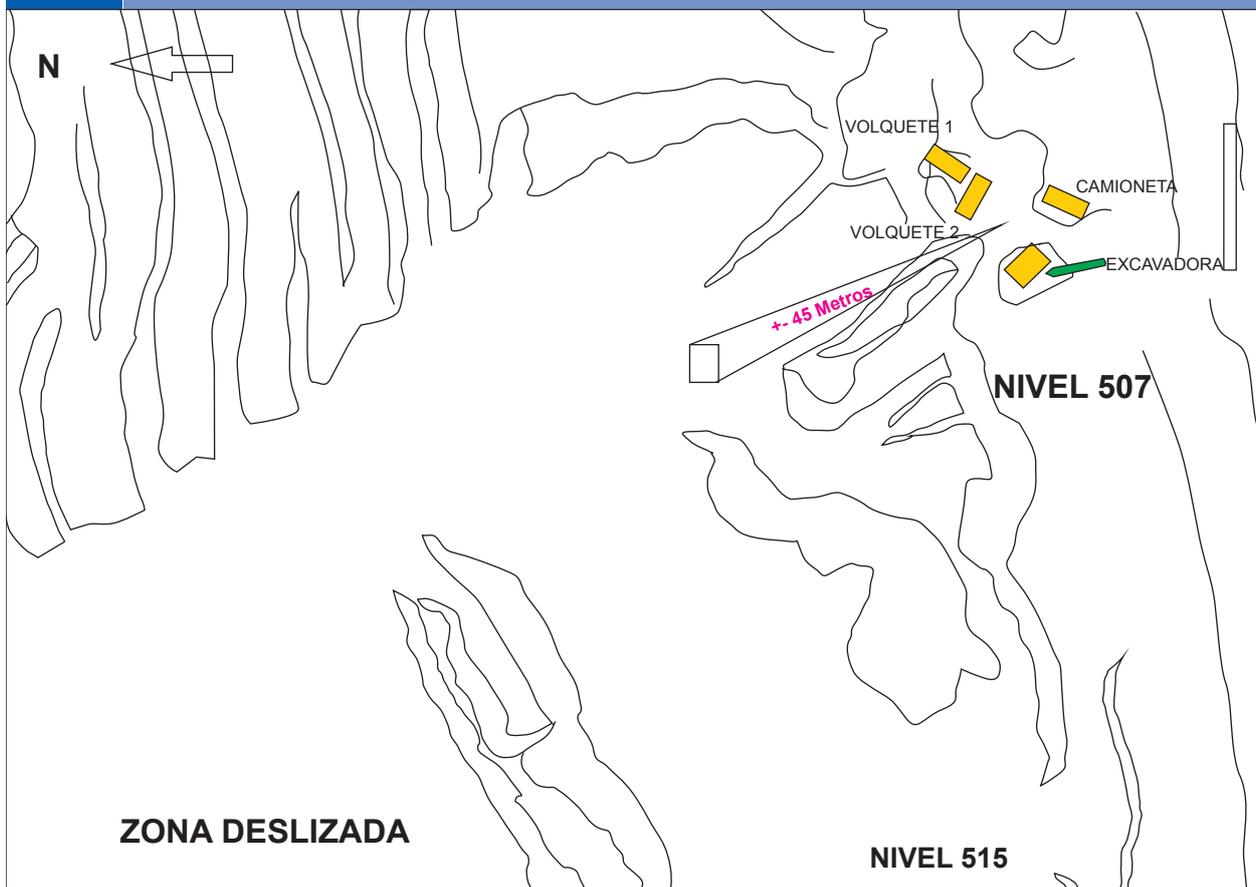
- No tomaron acciones con respecto a los peligros de inestabilidad de los taludes, rajaduras, bermas de seguridad reducidas y zona de carguío reducida en el tajo Tentadora, identificados por los trabajadores en el IPERC continuo.
- Supervisión geomecánica ausente y supervisión de seguridad deficiente por cuanto que no advirtieron la inestabilidad de los taludes de los bancos del tajo.

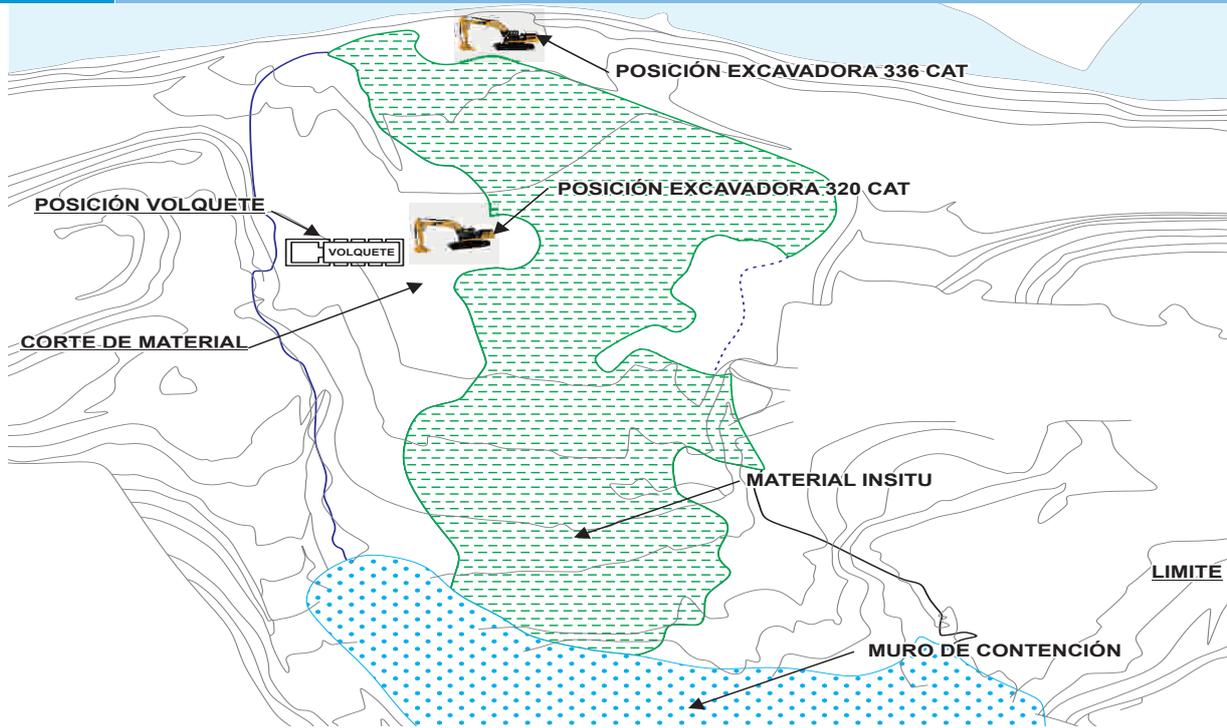
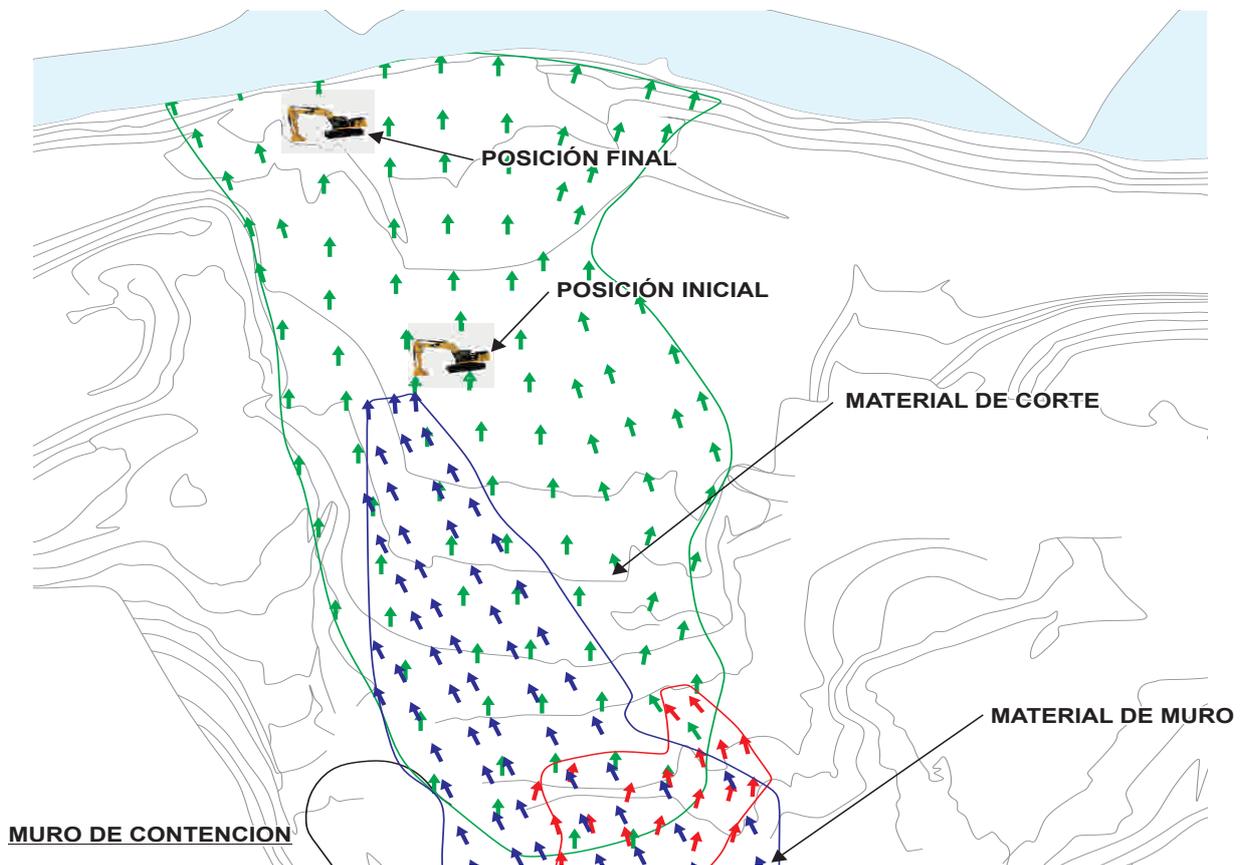
- Incumplimiento del diseño aprobado del depósito de material estéril Ciénaga Norte, al construir con material estéril el muro del depósito temporal de material orgánico saturado.
- Supervisión deficiente al no haber hecho cumplir la realización de IPERC de la zona de trabajo.

- Deficiente supervisión al no exigir el cumplimiento del diseño aprobado del depósito de material y obviar la realización de IPERC del área de trabajo.

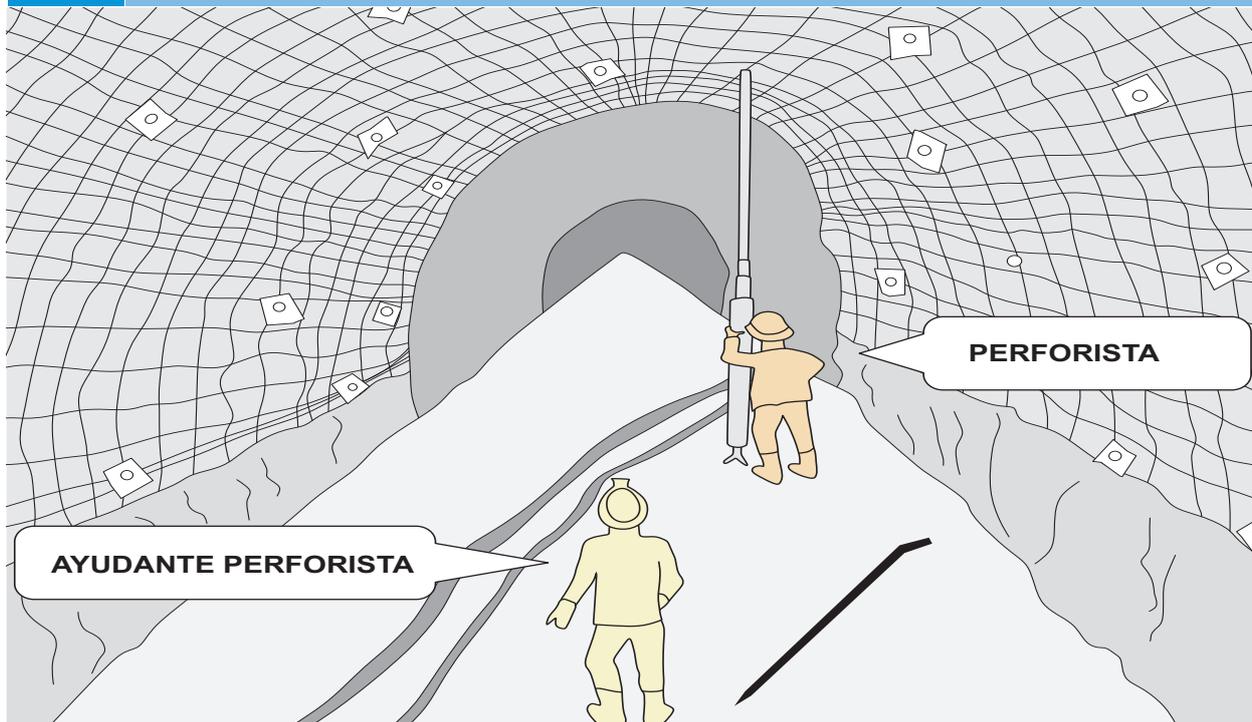
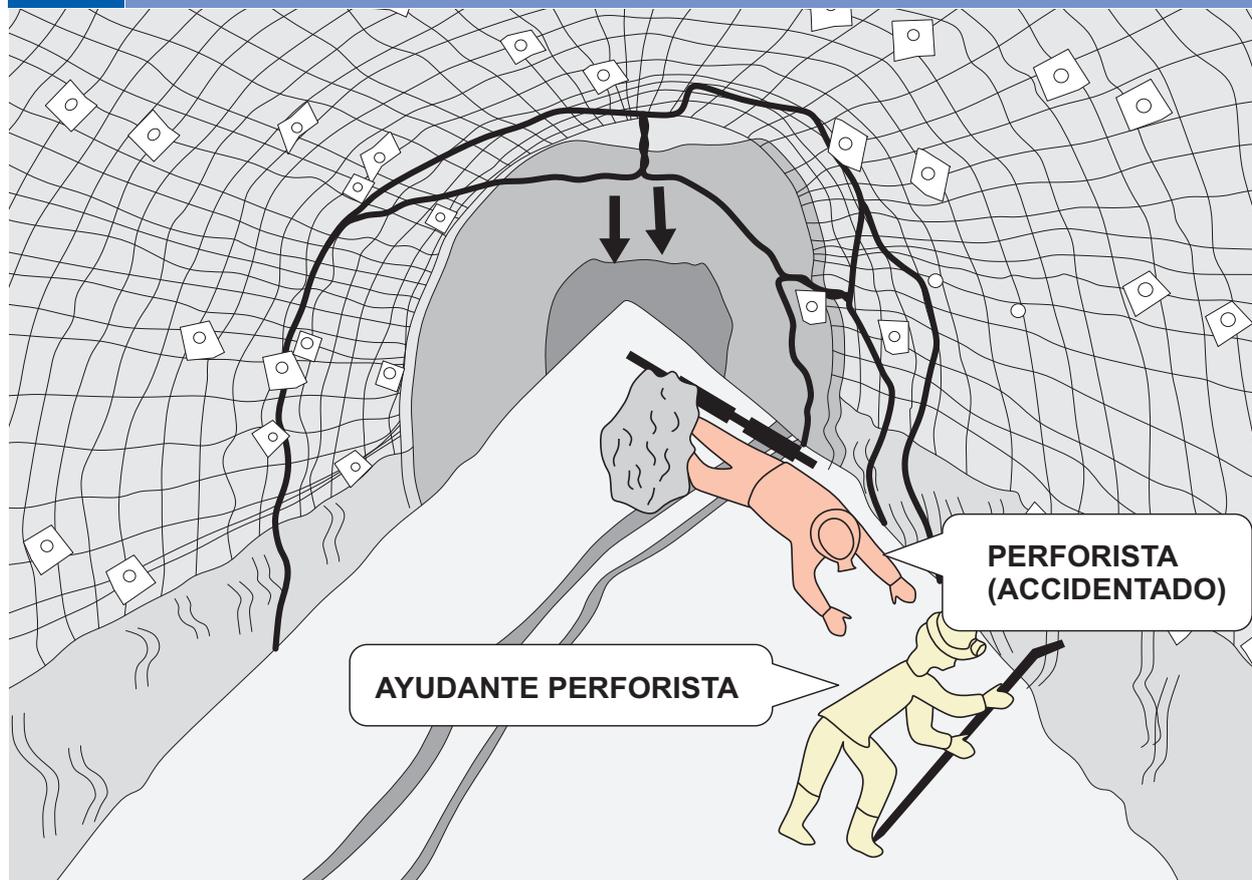
- Falla en la evaluación geomecánica del lugar del accidente donde el titular minero tenía zonificada la masa rocosa como RMR= 35.8 y durante la supervisión se encontró con RMR=20.
- Falta de identificación de las fallas geológicas formando cuñas entre ellas.

- Supervisión deficiente al no realizar la IPERC de la presencia de fallas geológicas del área de trabajo.

- Presencia de rocas colgadas en forma de cuña por efecto de las fallas geológicas que constituía un peligro inminente con riesgo de caída sobre los trabajadores.

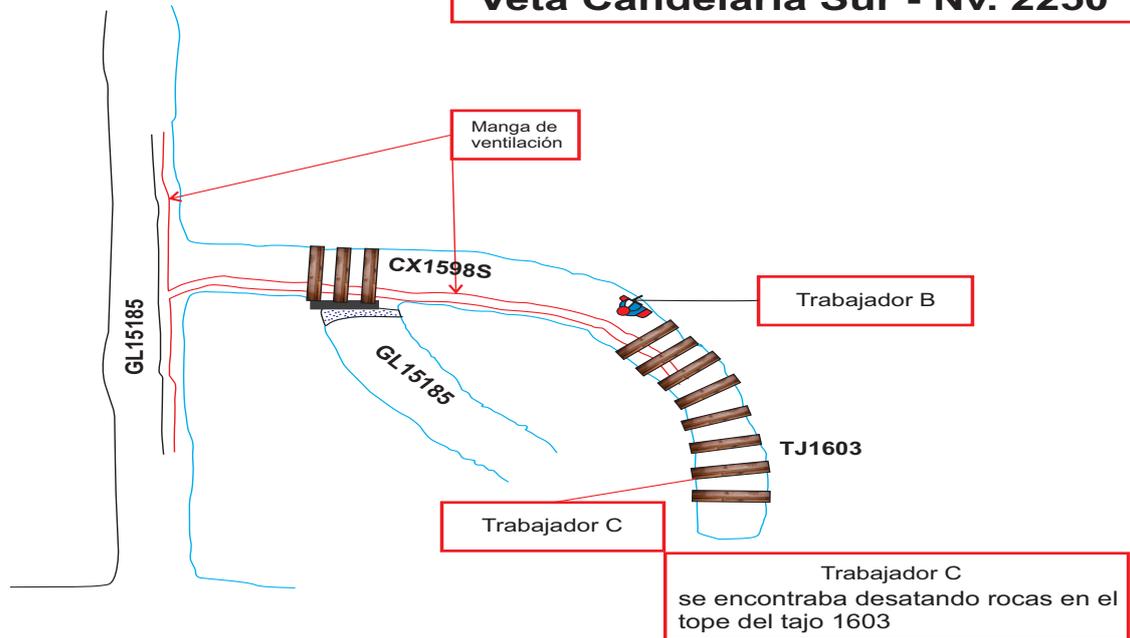
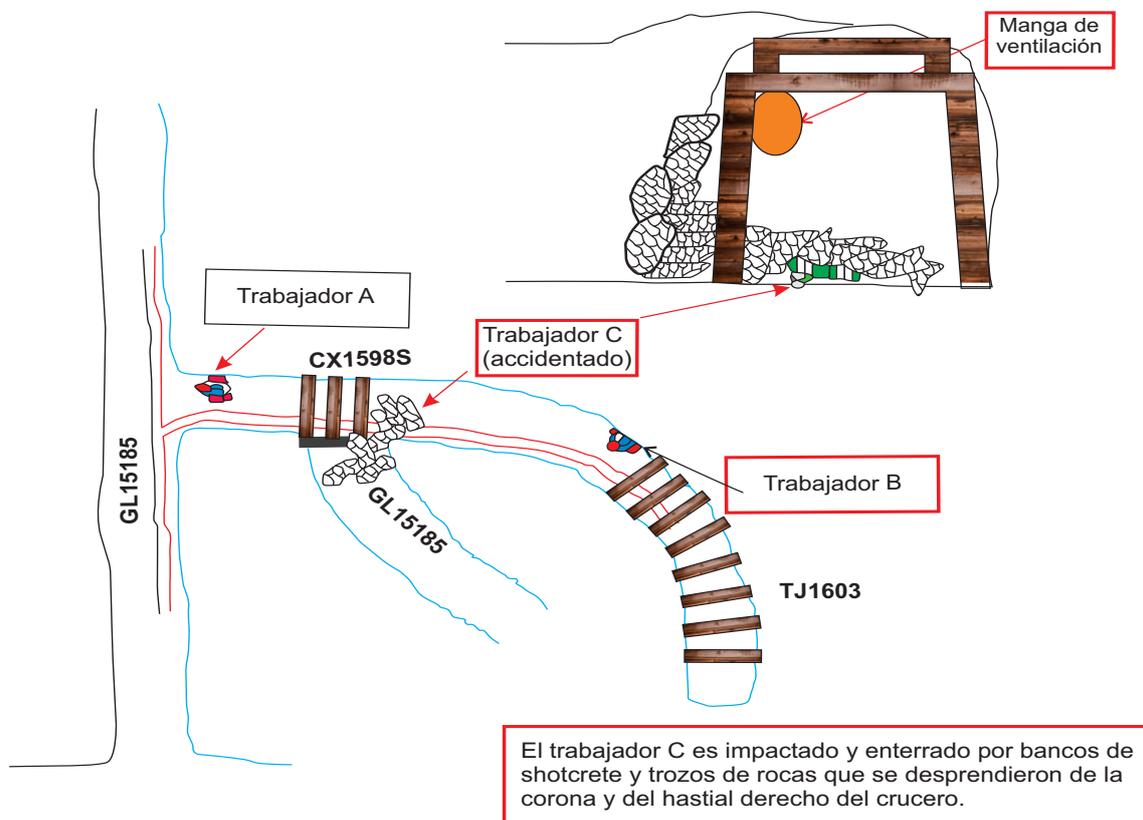
CX1598S Veta Candelaria Sur - Nv. 2250

- No cumplió con el estándar de código EO-31, numeral 4.2.14 de relleno hidráulico de la galería 1518 S del Nv-2265.
- No contaba con estudios previos de geomecánica (evaluación local) del crucero 1598 S.
- Supervisión deficiente en la aplicación de las herramientas de seguridad tales como: estándar, IPERC y PETS en el área de accidente.

- Masa rocosa incompetente por la presencia de fracturas y un sistema de diaclasas paralelas en la intersección del crucero 1598 con la galería 1518 del Nv. 2265 de la veta Candelaria, (antiguamente explotada y rellenada).

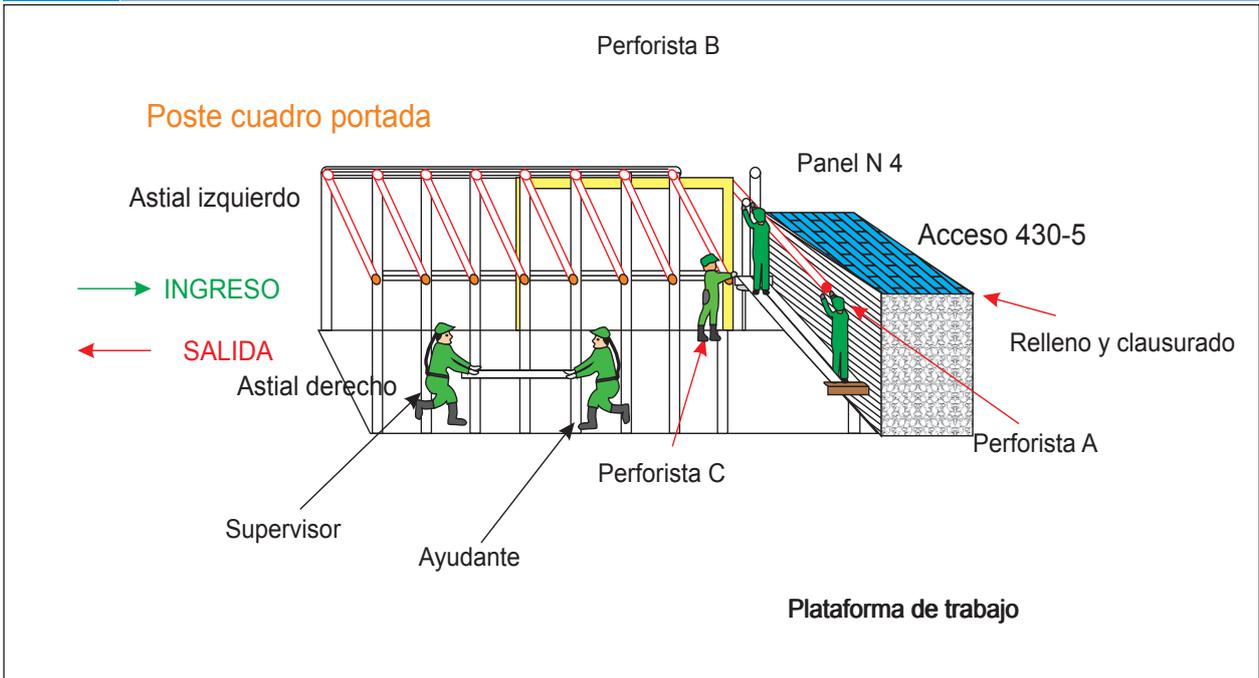
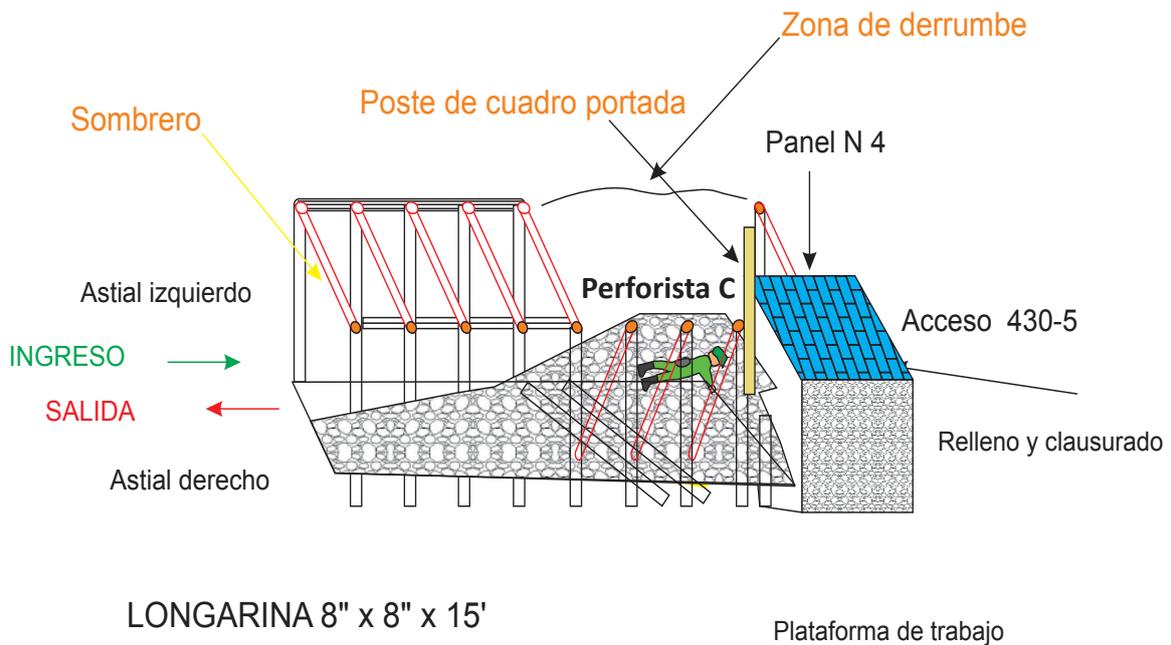
- No tomaron en cuenta la calidad de la masa rocosa que se encontraba con una alteración argílica intensa, con humedad en todo el tramo de la roca encajonante y zona del manto mineralizado.
- Supervisión de seguridad deficiente y falta de supervisión de geomecánica para el control de la estabilidad de masa rocosa.

- Terreno incompetente con armado de cuadro de sostenimiento deficiente
- Roca muy fracturada y con presencia de humedad a lo largo y ancho del manto.

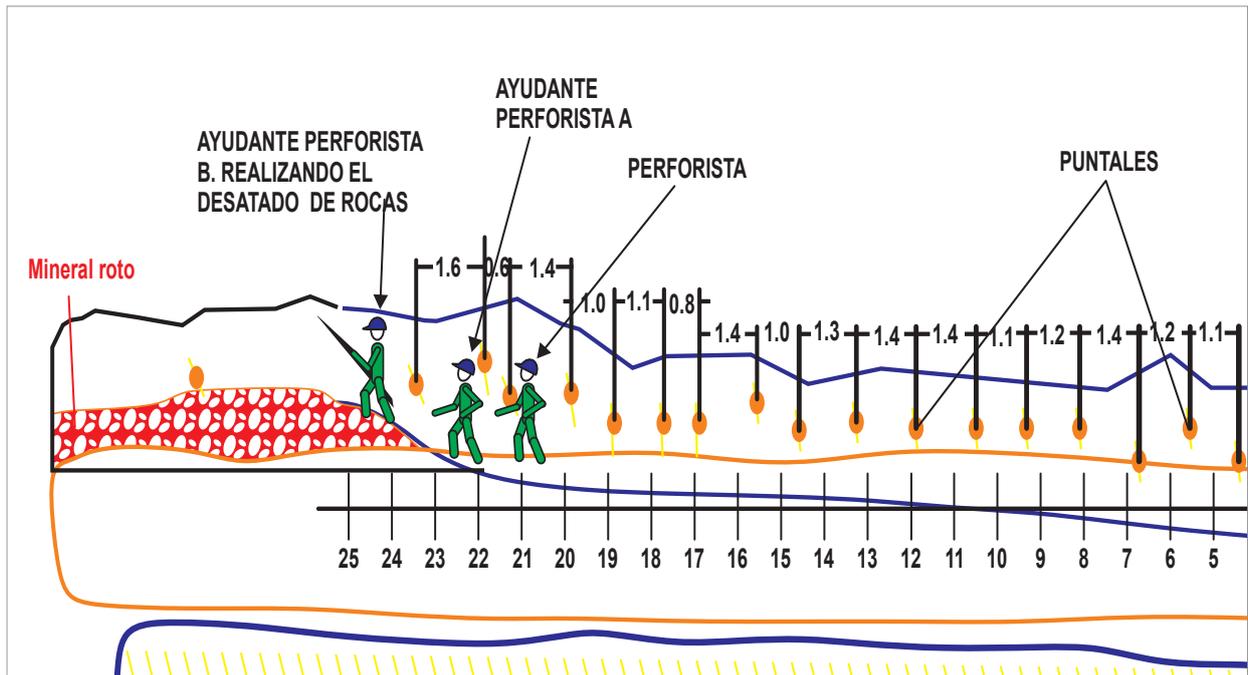
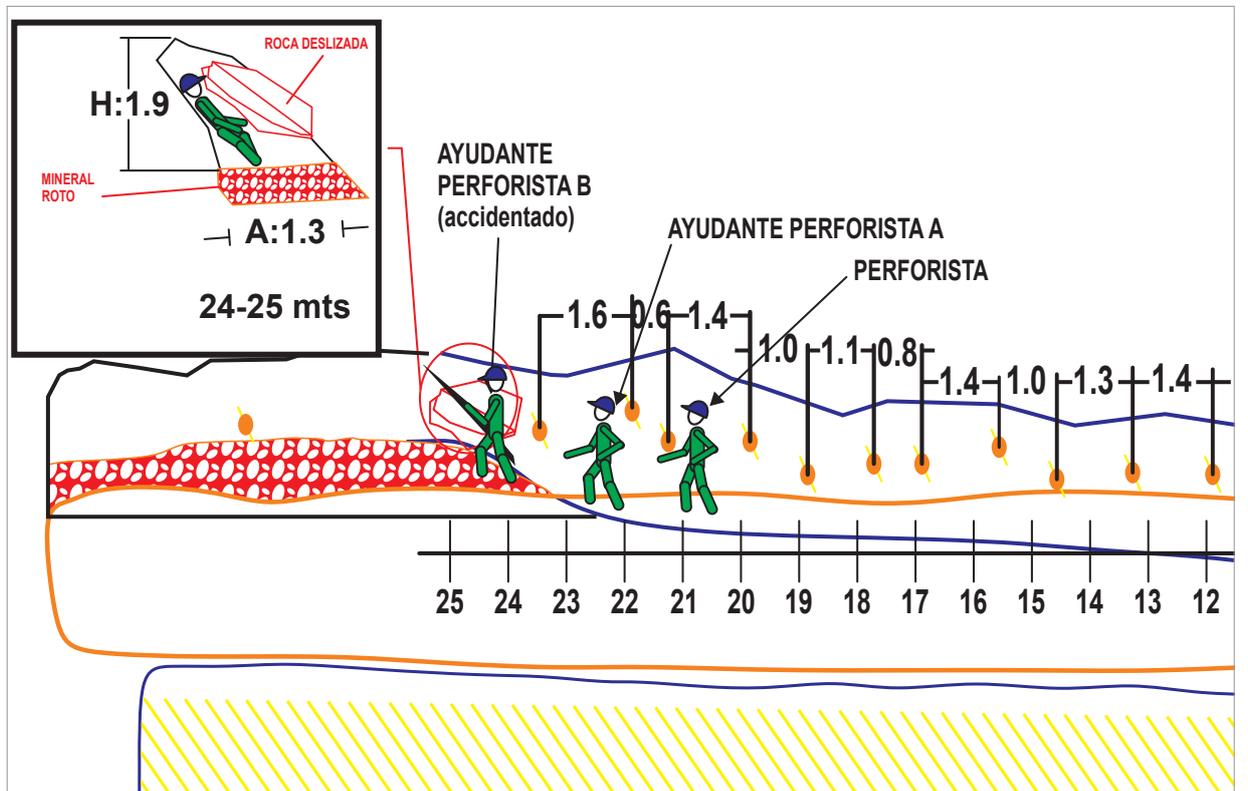
- Falla de gestión de seguridad por incumplimiento de las normas internas de seguridad, estándares, PETS y otros.

- Falta liderazgo de supervisión al no controlar el cumplimiento de estándar (E-JUL-MI-03.01) de desatado de rocas. Incumplimiento de la frecuencia de inspecciones y la IPERC no fue ratificada o modificada por el supervisor responsable de la zona.
- Deficiente supervisión del área de geomecánica, al lugar del accidente donde las condiciones de del macizo rocoso era incompetente.

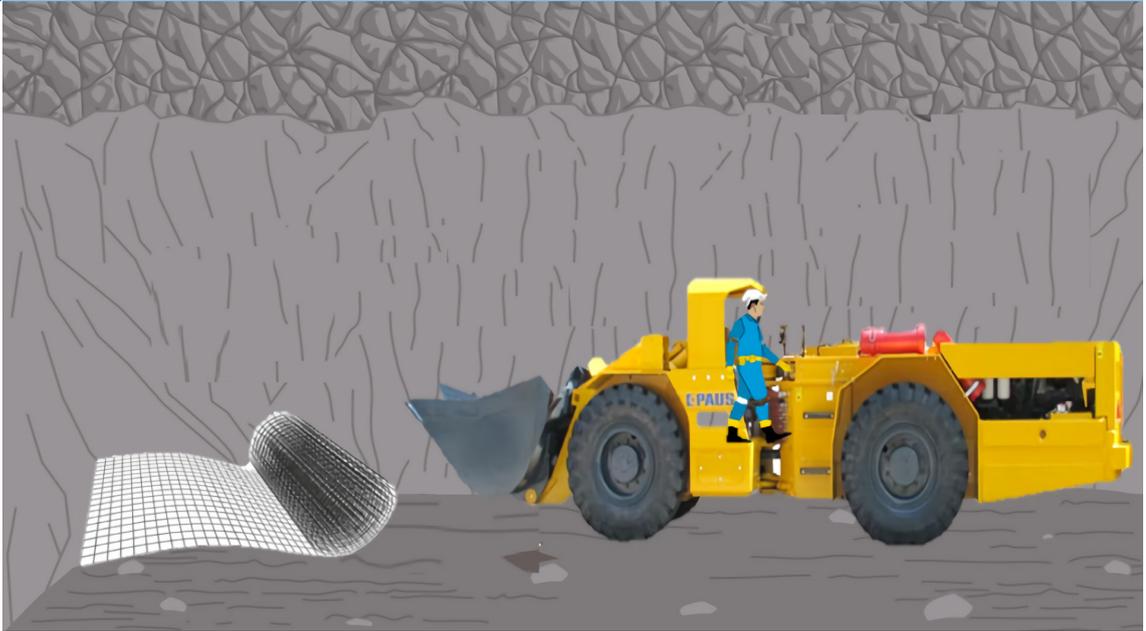
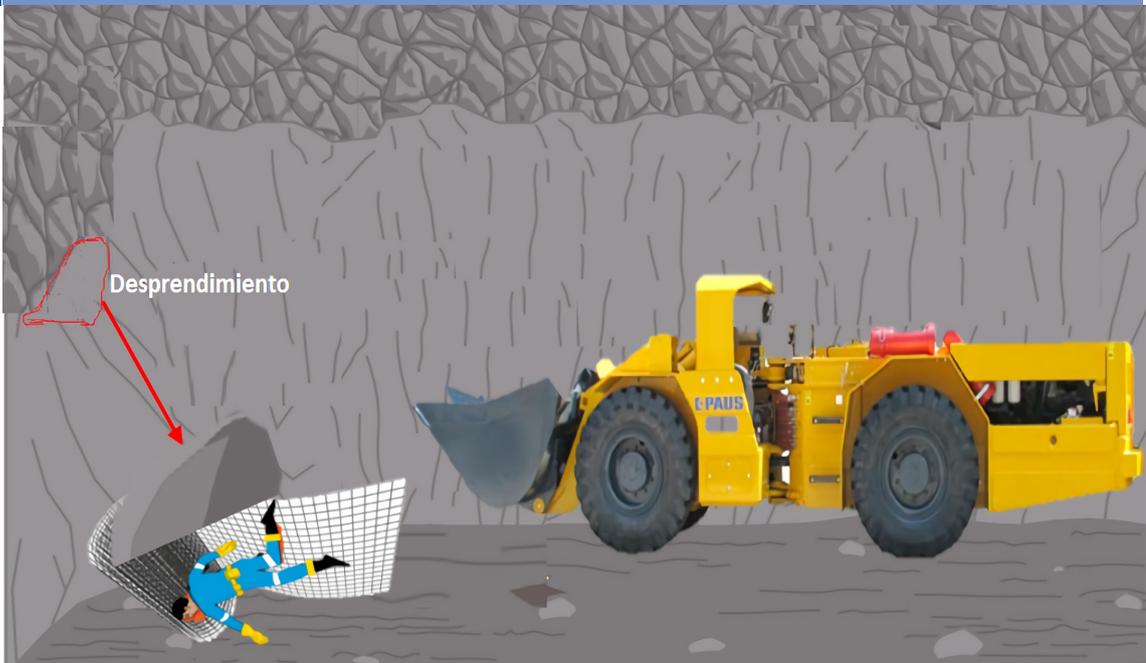
- Falla del plan de gestión de seguridad y geomecánica por deficiente coordinación en el cumplimiento de las normas de seguridad, estándares y procedimientos.

- No se controló oportunamente la estabilidad de la masa rocosa en la intersección del Acceso 123-5 del nivel 820 de sección 3.76m x 4.56m. con el Tajo 68-W, siendo esta sección sobredimensionada sobre una masa rocosa de condición de roca intensamente fracturada.

- Espacio muy amplio formado por la intersección del Acceso 123-5 del nivel 820 de sección 3.76m x 4.56m. con el Tajo 68-W sobre una masa rocosa inestable.
- Shotcrete de calidad deficiente por no contar con calibradores que controle el espesor diseñado.

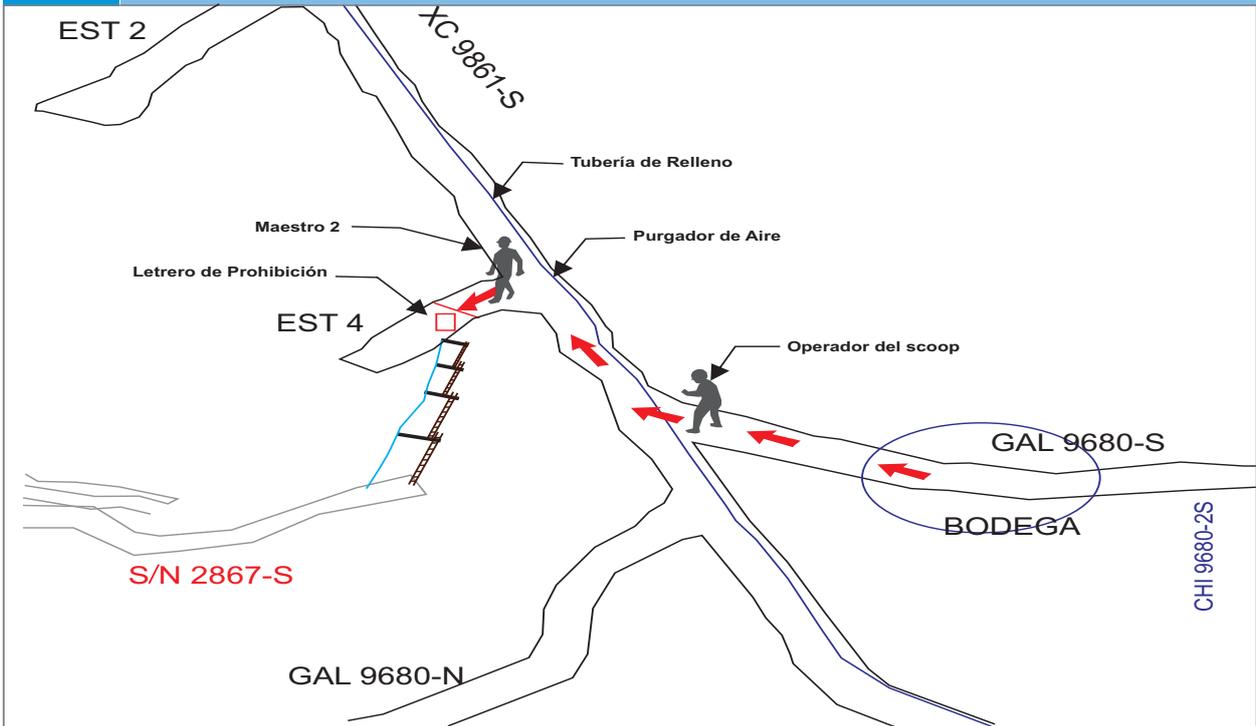
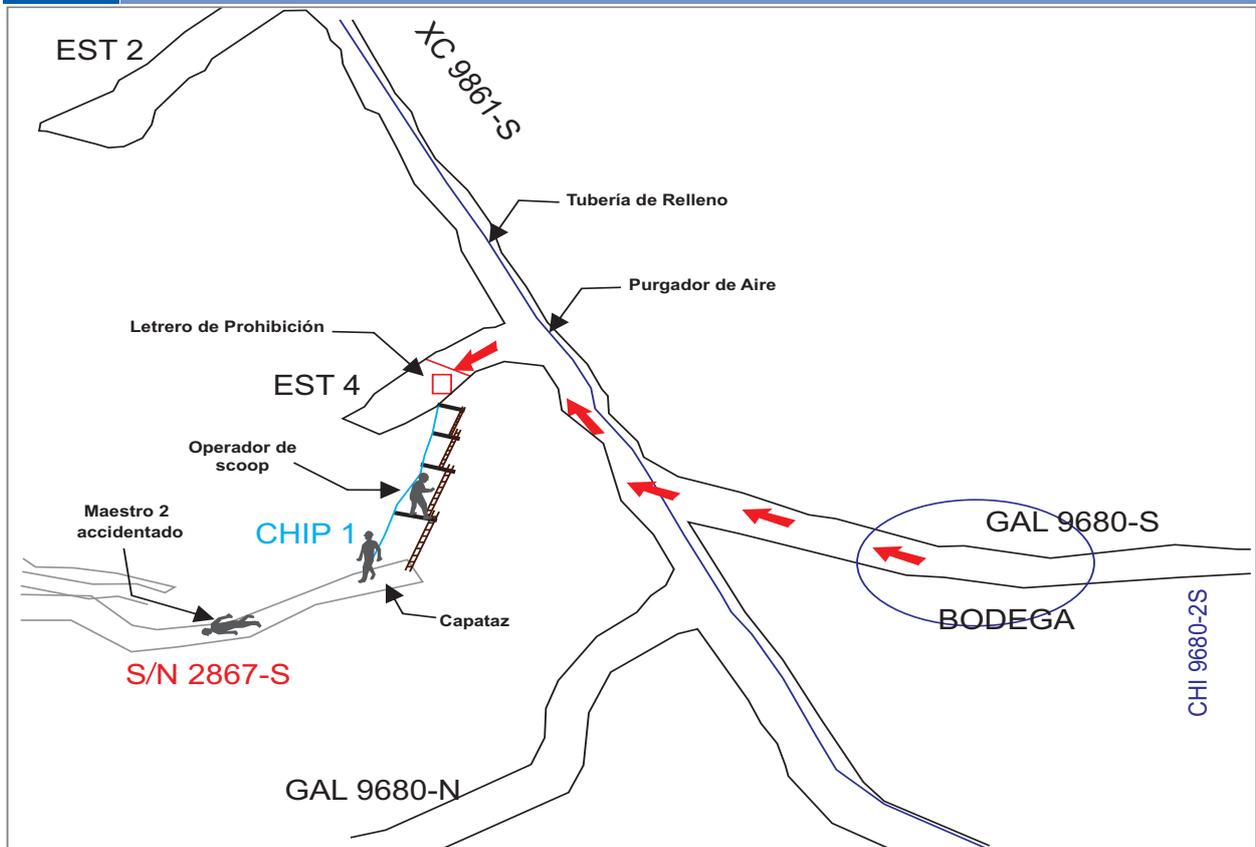
- Supervisión deficiente por no controlar y colocar los tapones impidiendo el ingreso de personas a las labores paralizadas.

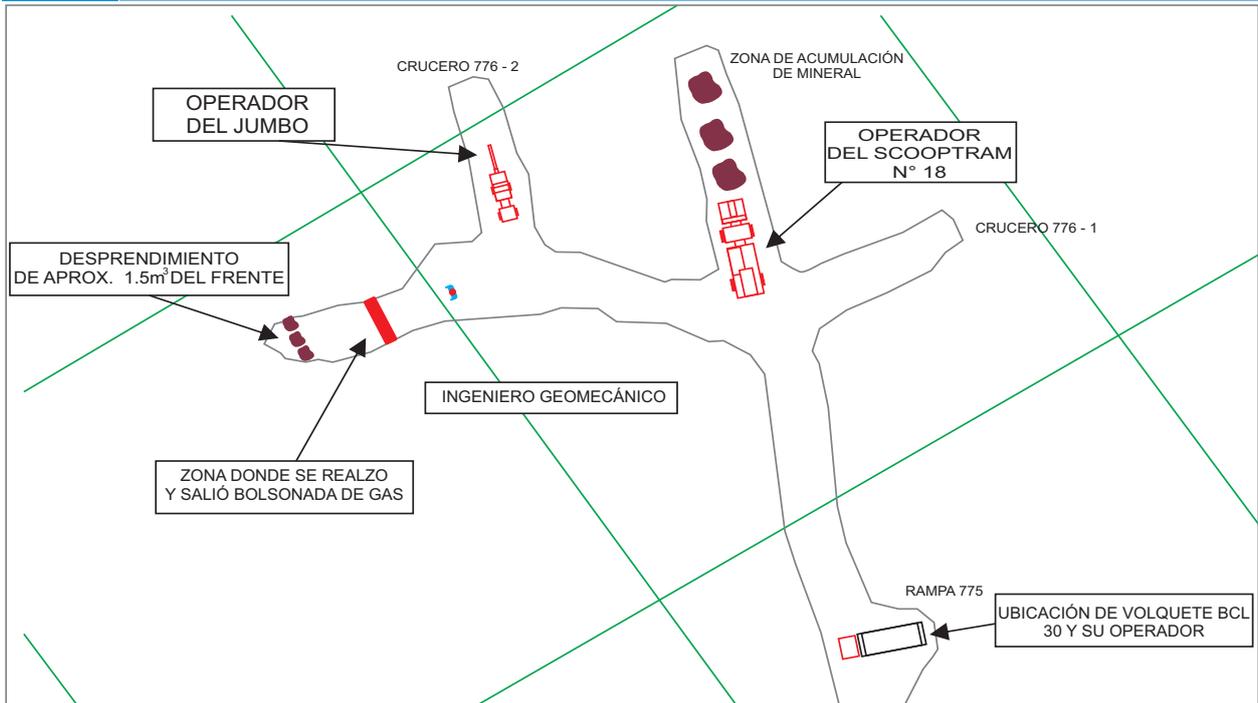
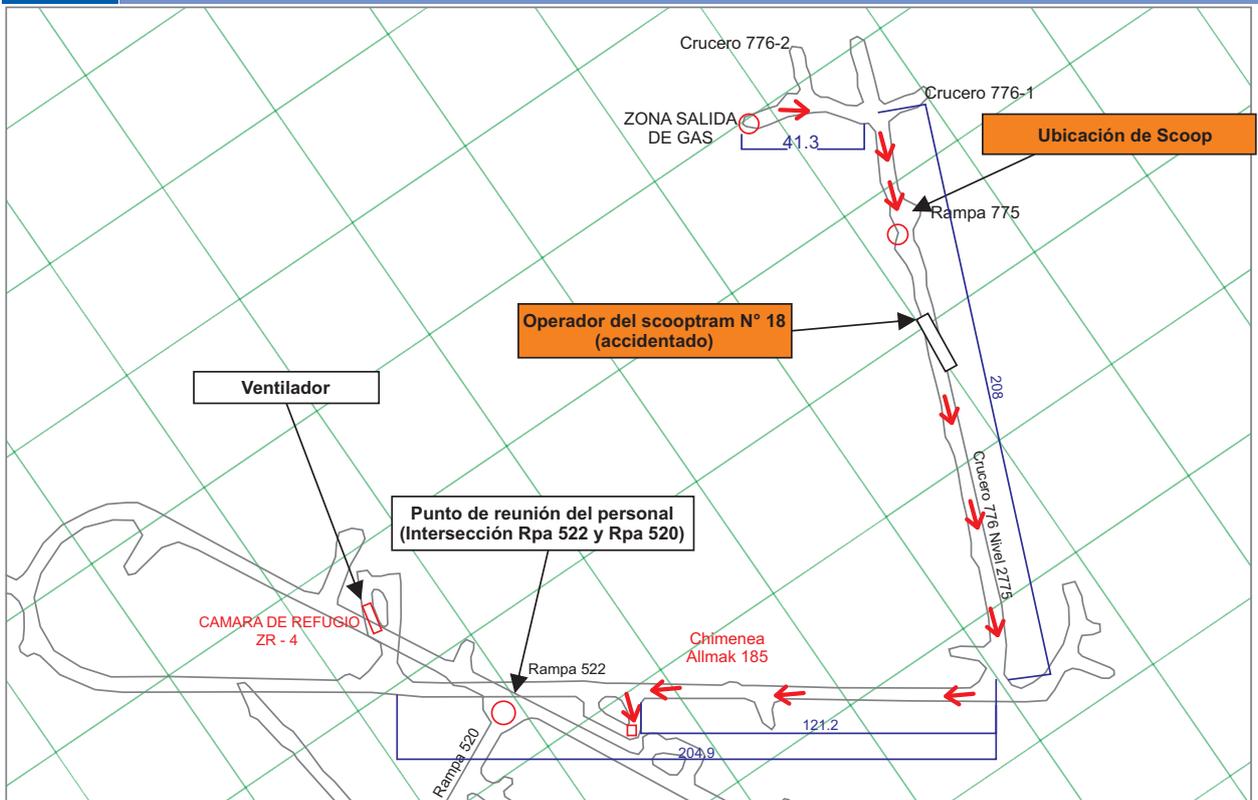
- Falla del plan de gestión de seguridad al no contemplar los controles preventivos ante los resultados de monitoreo de gases CO₂ obtenidos anteriormente.

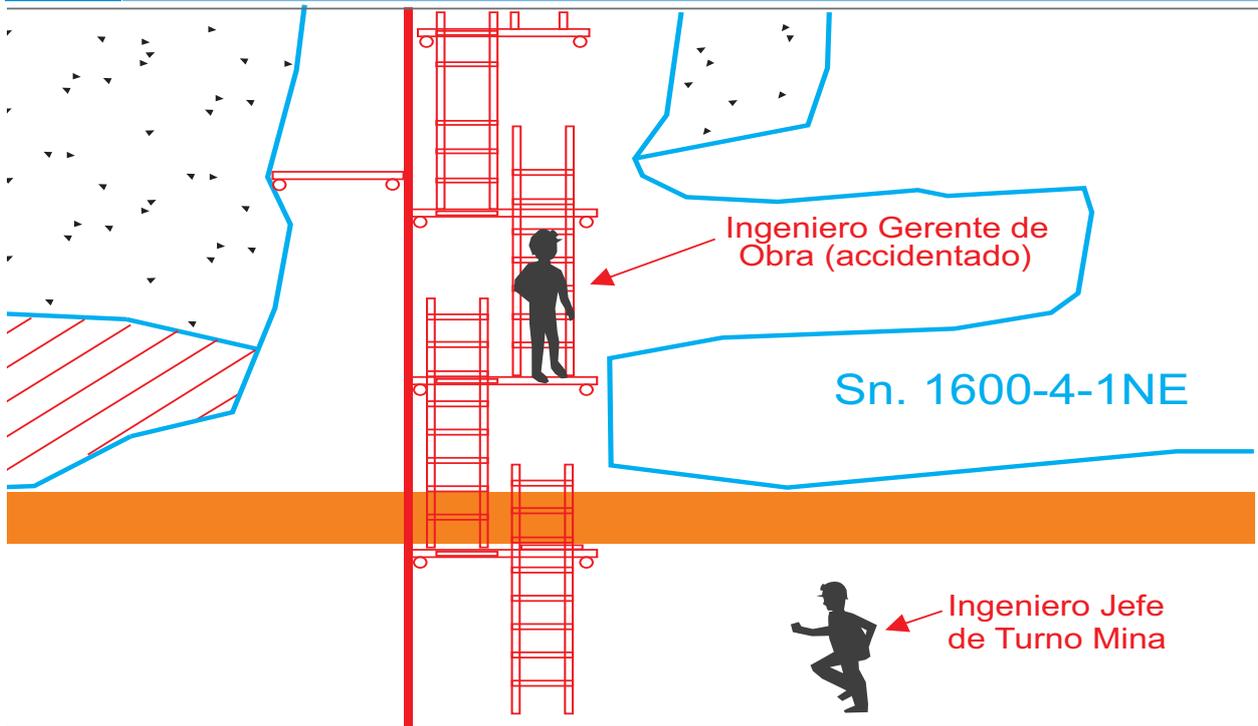
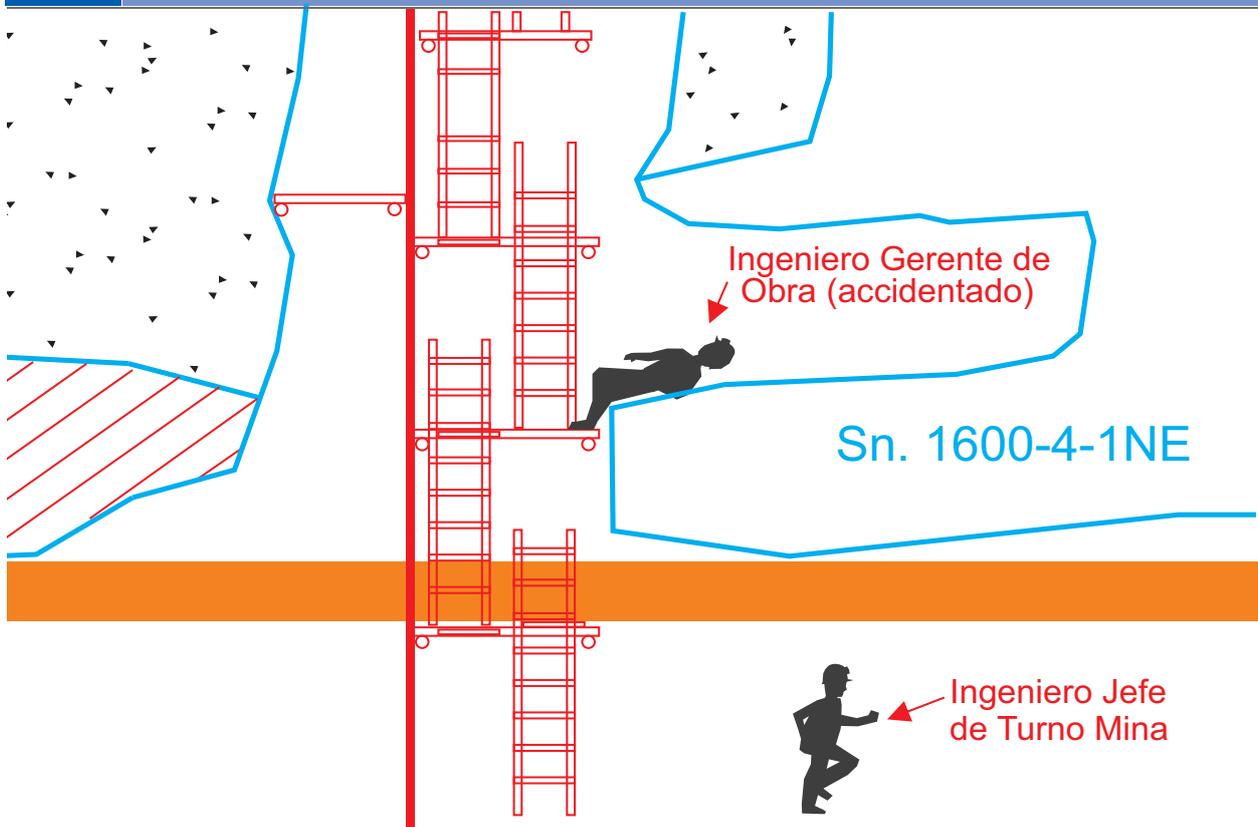
- Falla de plan de gestión por incumplimiento de las herramientas de seguridad tales como: IPERC, ATS, PETS “Ingreso a zona paralizadas/abandonadas/ taponeadas”.

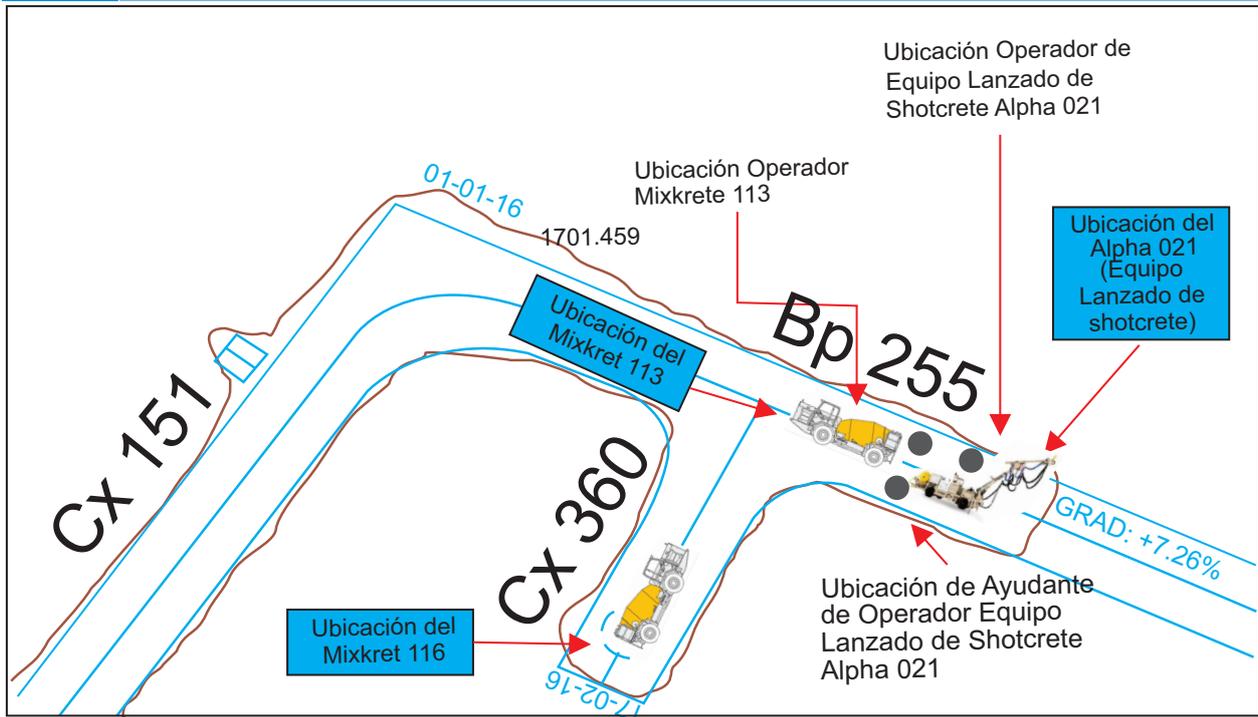
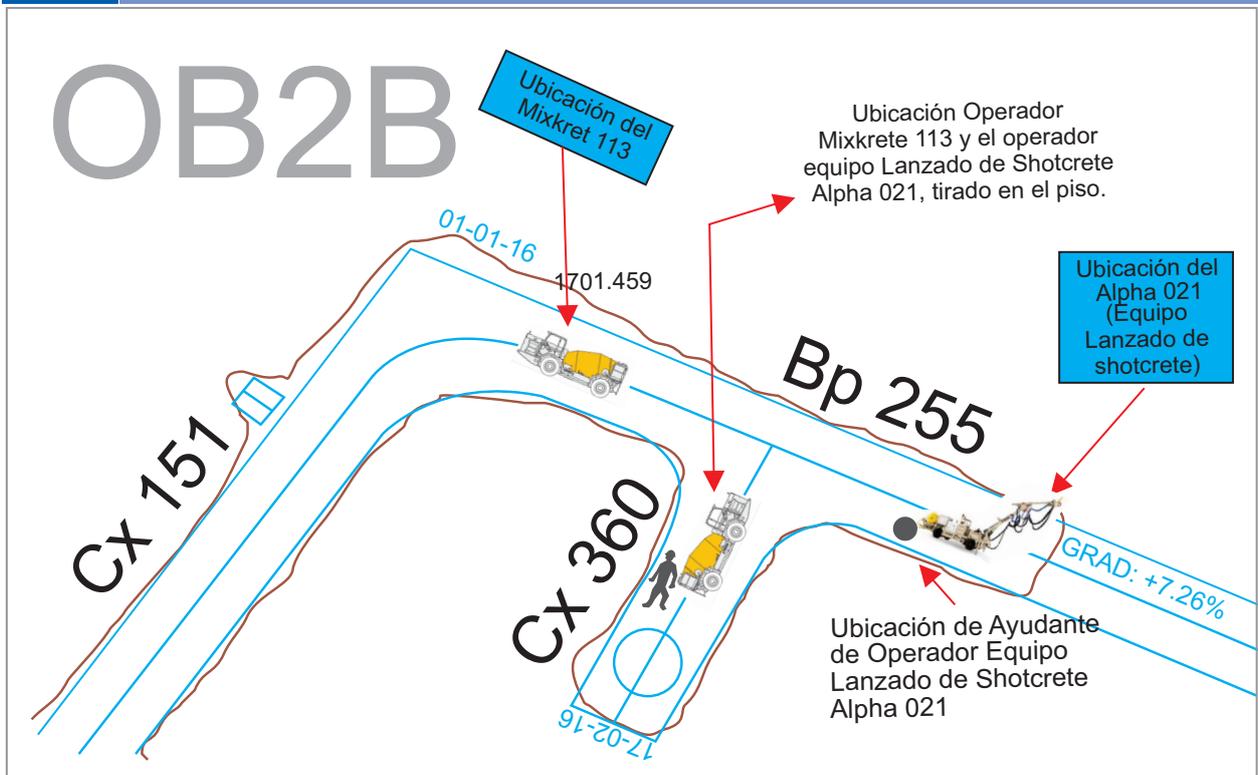
- Falla de liderazgo de la supervisión en el cumplimiento de los procedimientos, estándares y manual del fabricante del equipo Mixkret 4 al dejar estacionado sin bloquear en su totalidad, permitiendo el libre acceso de personal no autorizado a operar el equipo y no hacer la IPERC.
