Análisis Estadístico de Seguridad y
**Compendio Ilustrativo de
Accidentes en el Sector de
Mediana Minería y Gran
Minería - 2016**

Primera edición: Agosto 2018

© Organismo Supervisor de la Inversión en Energía y Minería,
Osinermin, 2018
Calle Bernardo Monteagudo 222,
Magdalena del Mar, Lima, Perú

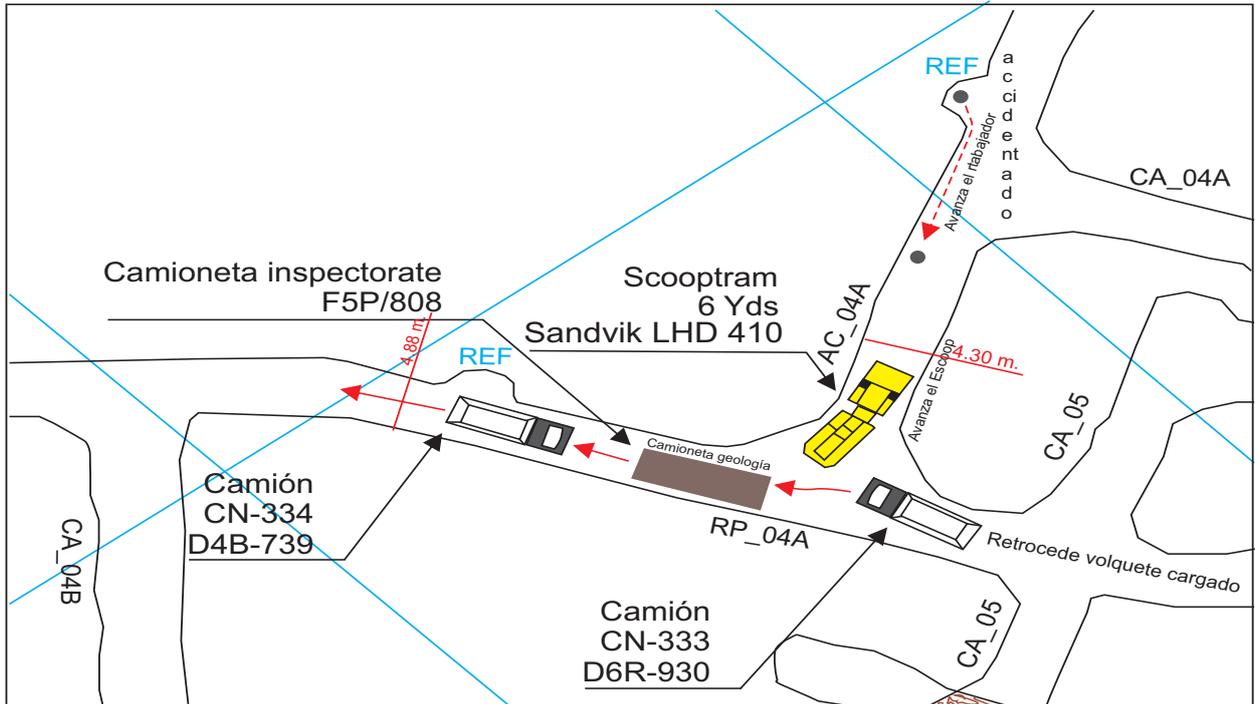
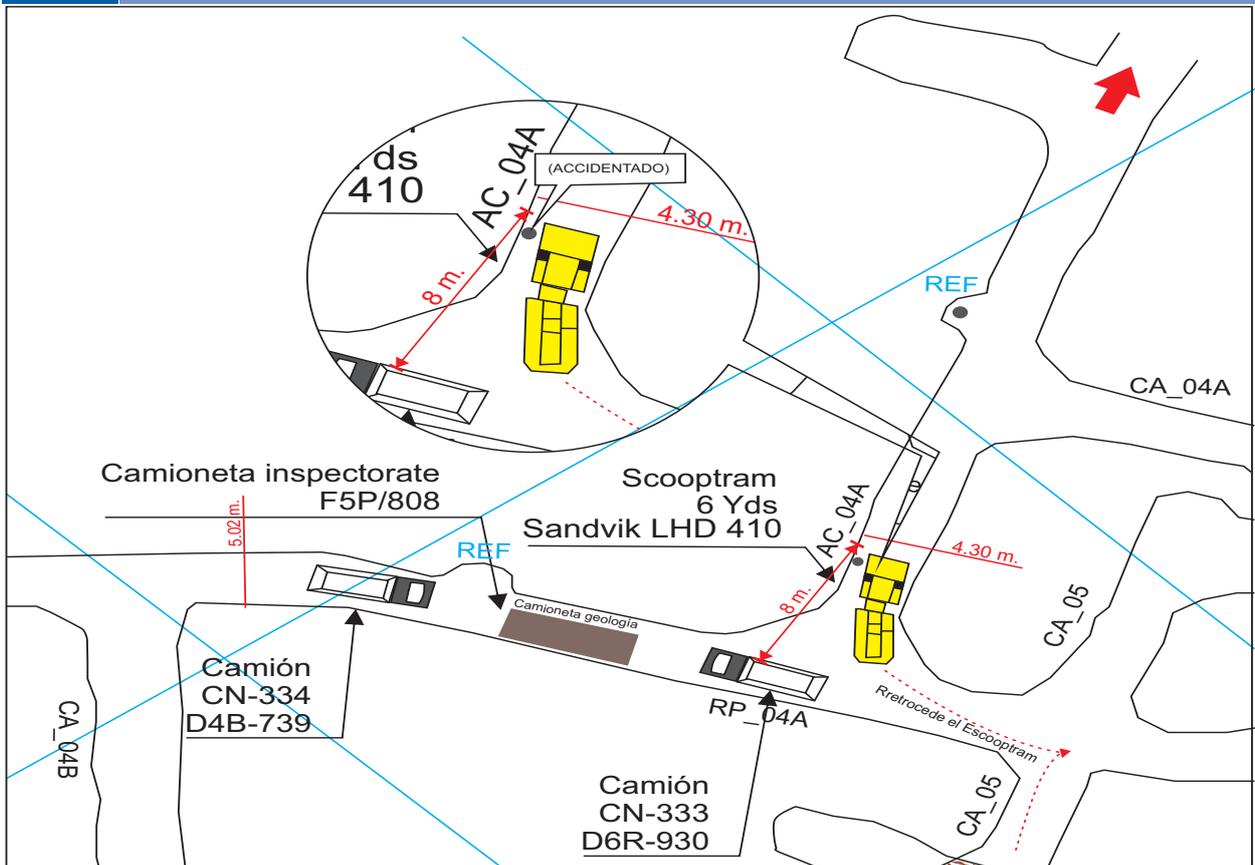
El tractorista II tenía la orden de trabajo de apoyar en el bombeo de agua en el tajeo 500. Este trabajador con la ayuda del operador del jumbo identificó las deficiencias de ajuste de la brida y falta de arandela de la bomba de agua en el tajeo 500, por lo que sale hacia la rampa 4A en busca de una arandela para ajustar la brida. Para llegar a este lugar tuvo que pasar por la zona de carguío, la cual se encontraba congestionada por la presencia de un volquete cargado, otro volquete en espera para carguío, un scooptram y una camioneta en espera de pase. Según la manifestación del chofer de la camioneta el tractorista II ingresó con la ropa mojada por el acceso 4A con dirección al tajeo 500 pegado al hastial izquierdo del tramo inicial del acceso 4A, donde el scooptram al momento de retroceder le impactó y presionó contra el hastial de dicho acceso con el borde izquierdo de la cuchara, provocándole lesiones de consecuencia mortal.

- Supervisión y liderazgo deficiente en el control de las herramientas de gestión de seguridad (estándares, PETS, IPERC).
- Ausencia de Ingeniería de diseño de la zona de carguío y refugios peatonales en el área del accidente.

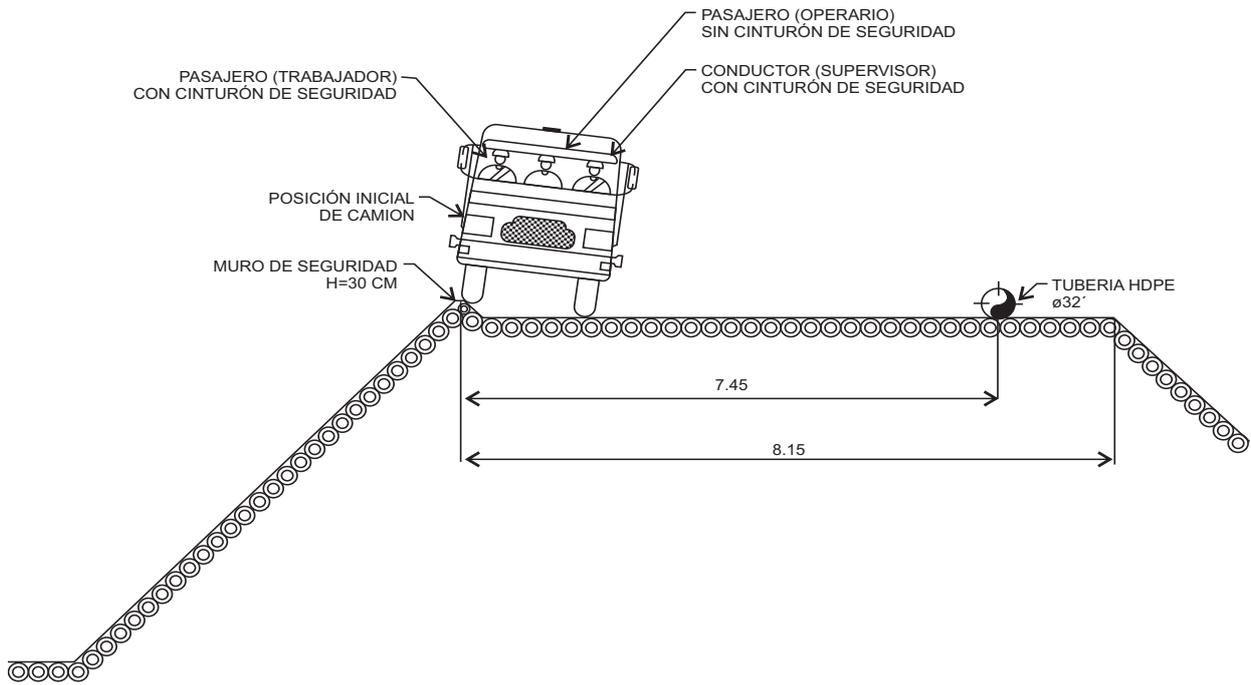
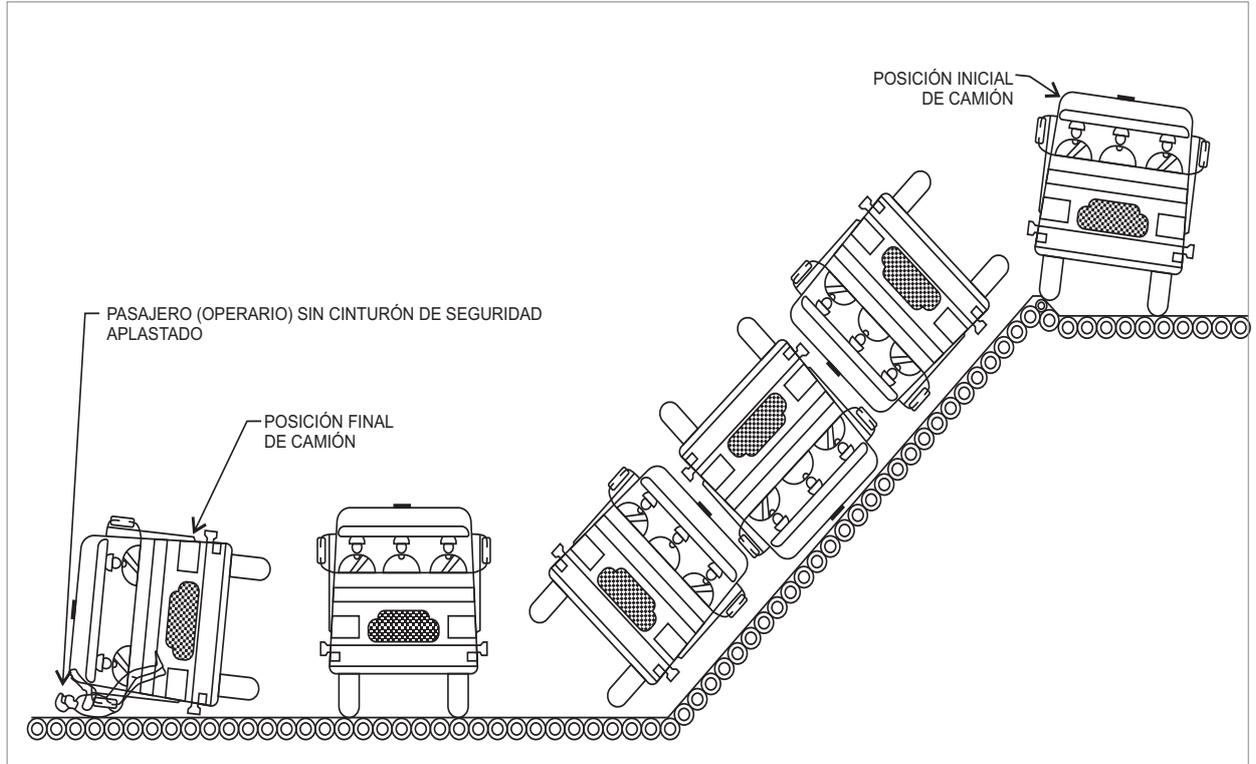
- Falla del plan de gestión de seguridad por omisión de la IPERC en el área del accidente.

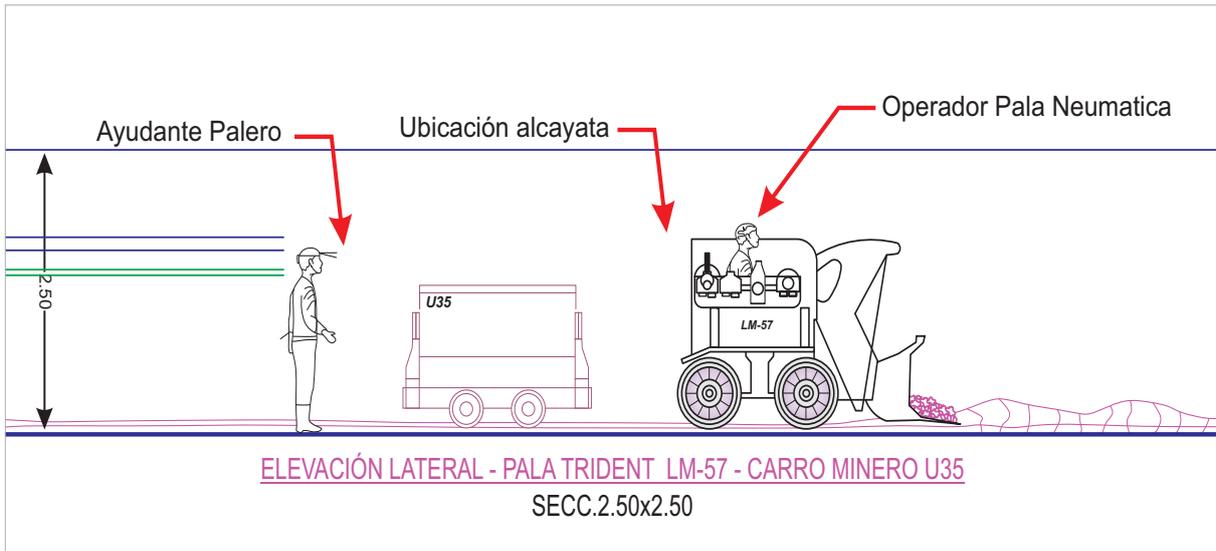
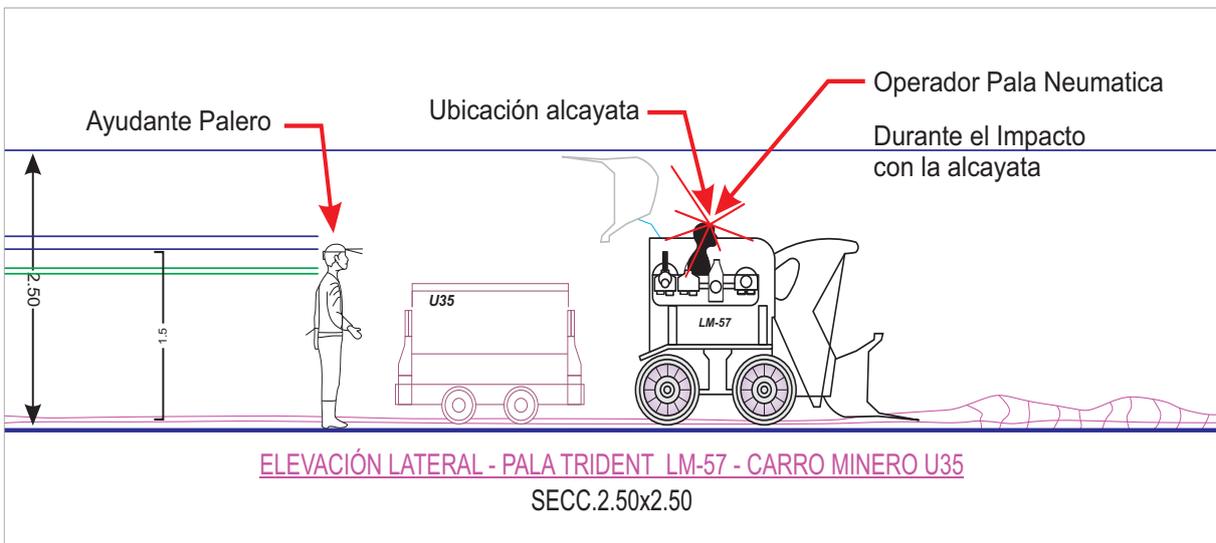
- Falla de gestión de seguridad por la deficiente IPERC por parte de los trabajadores y falta de verificación de la supervisión al no dar cumplimiento del estándar operacional de colocado de alcaytas a 15 m. del frente de disparo.

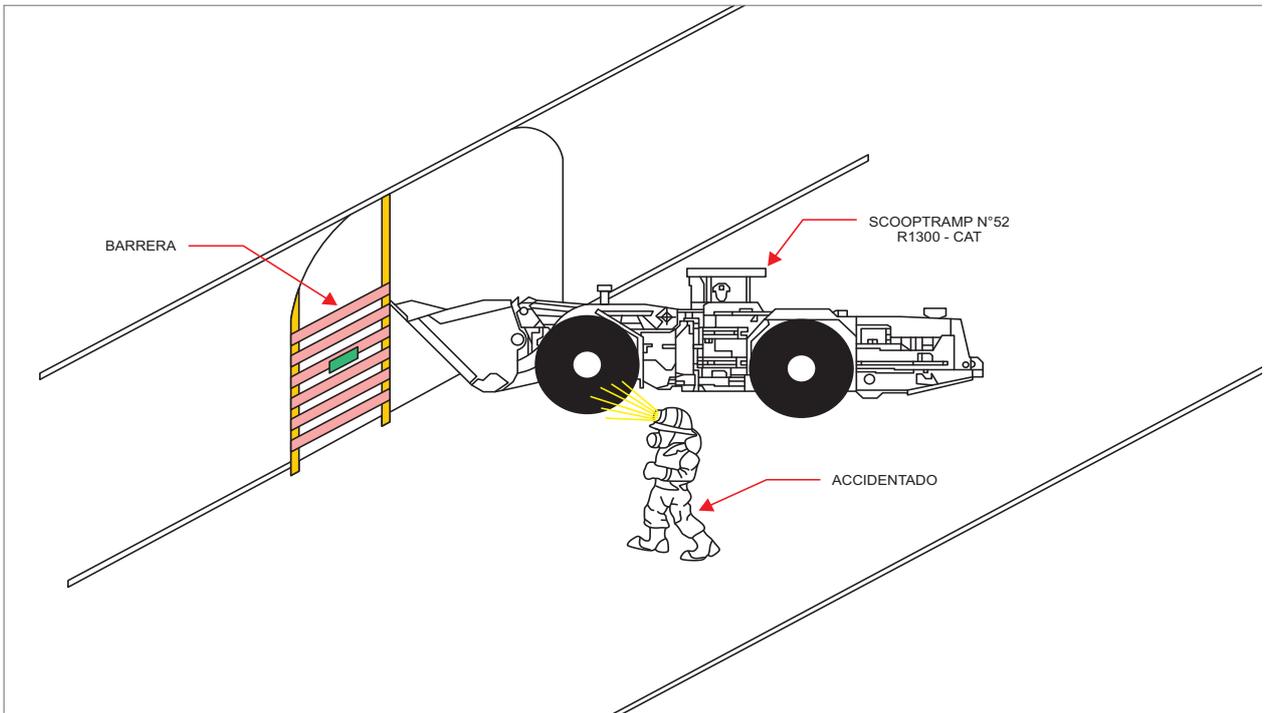
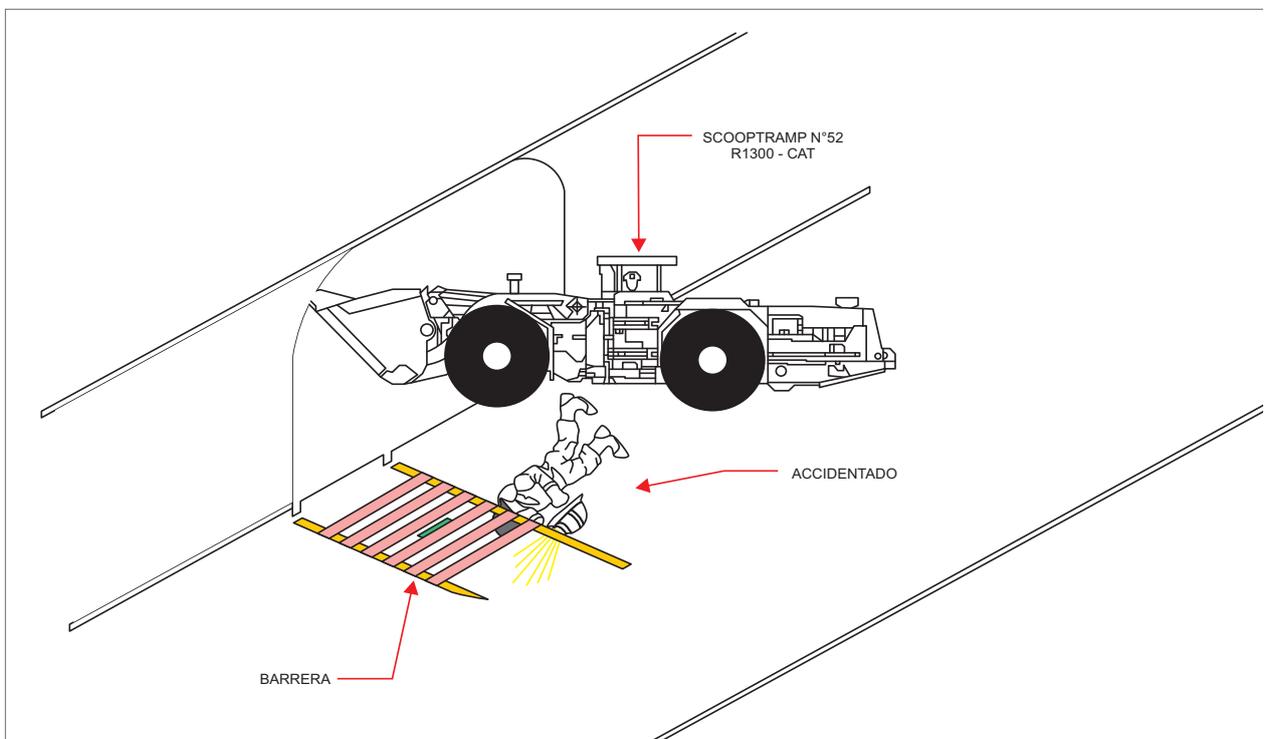
- Falla de la gestión de seguridad por falta de liderazgo en la elaboración de PETS para la tarea de limpieza de poza de decantación y ejecución de IPERC del lugar de trabajo.

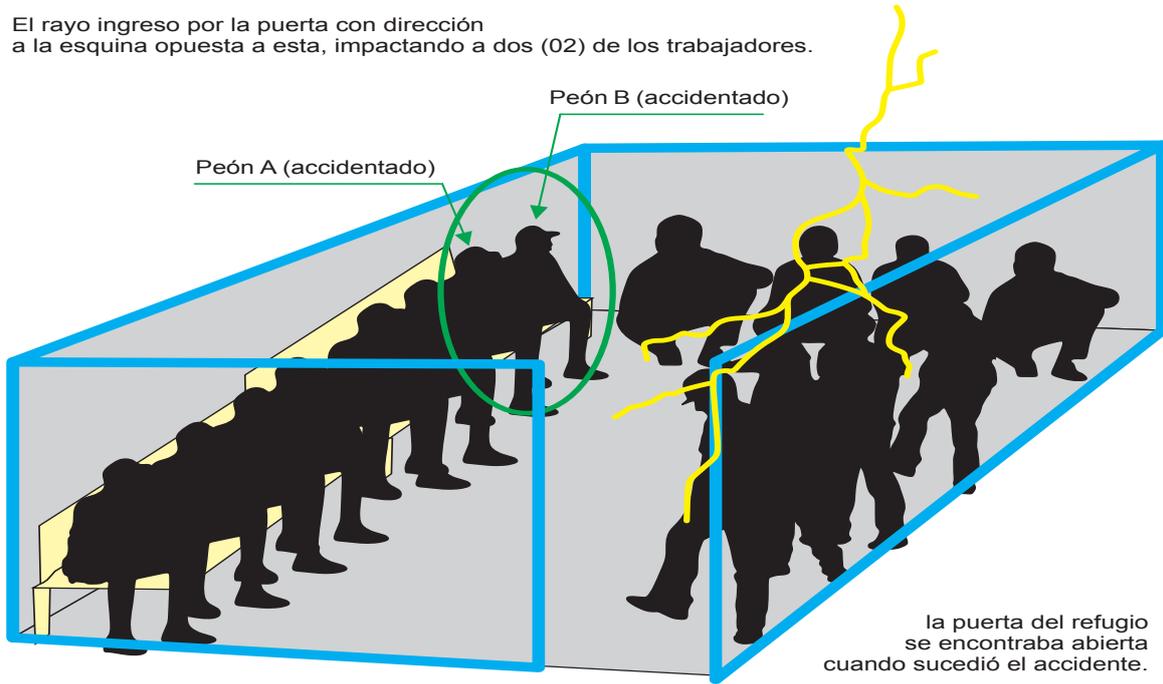
- Falla de la supervisión, pues incumplió el PETS-PCM-027 que señala: «Una vez ingresado al refugio, equipo y/o vehículo, cerrar las puertas, ventanas» y deficiente orientación al personal a su cargo en casos de emergencia.

El rayo ingreso por la puerta con dirección a la esquina opuesta a esta, impactando a dos (02) de los trabajadores.

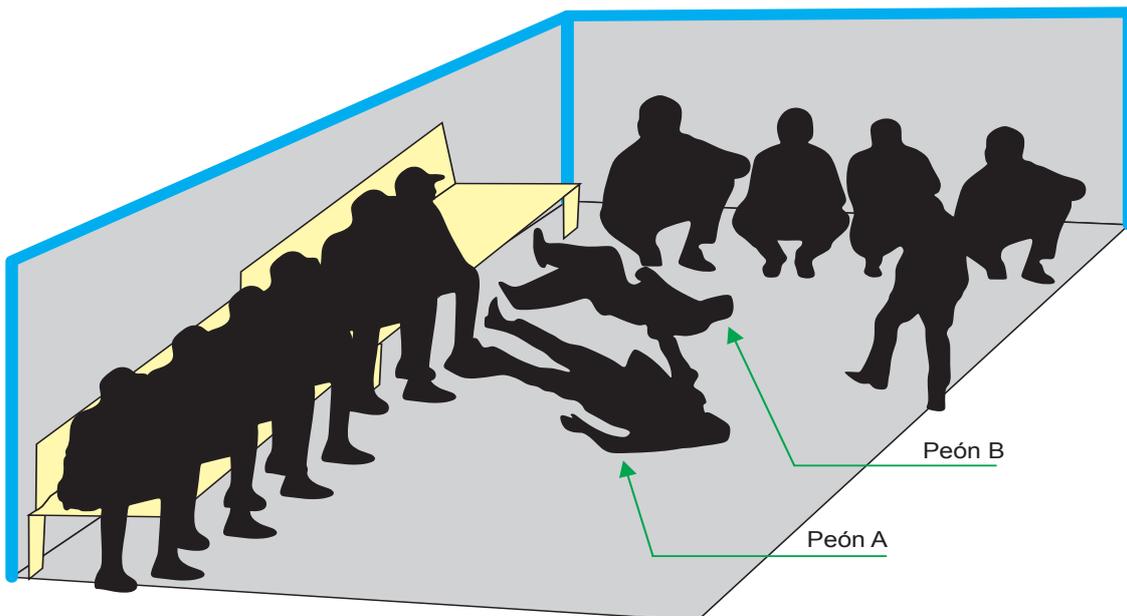
Después del impacto del rayo los dos (02) trabajadores quedaron inconscientes frente a sus compañeros.

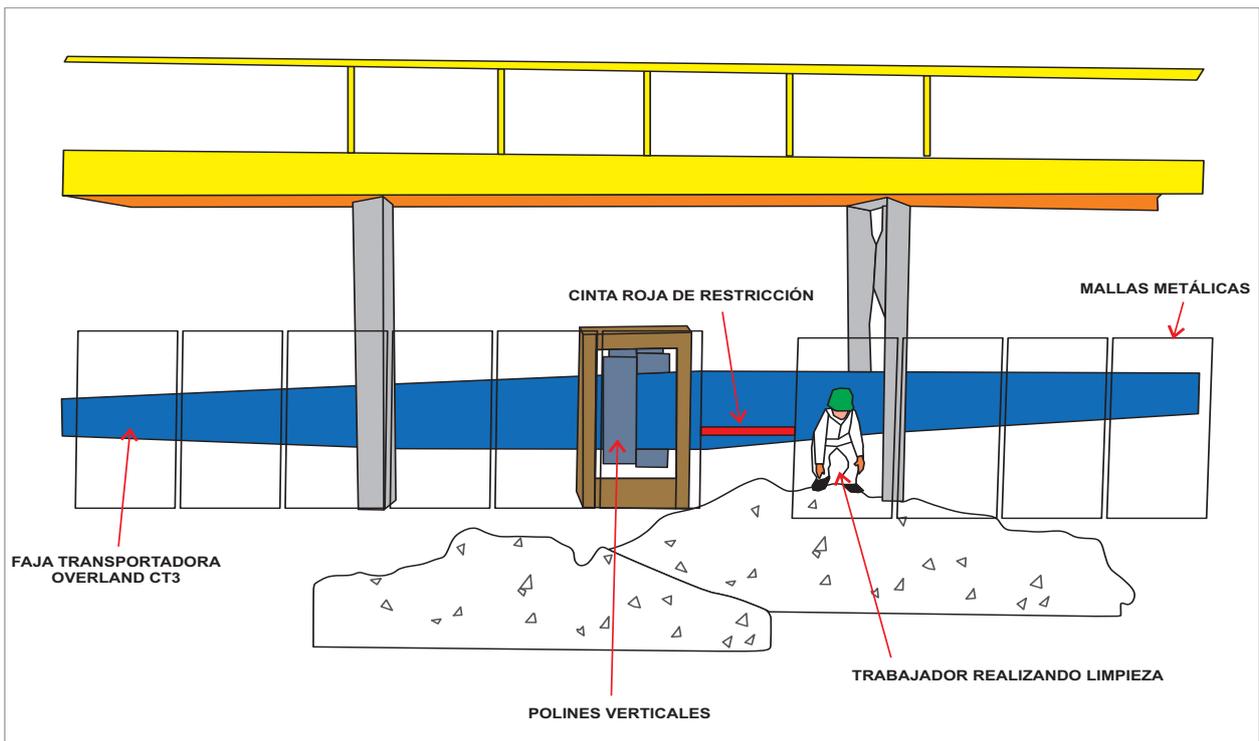
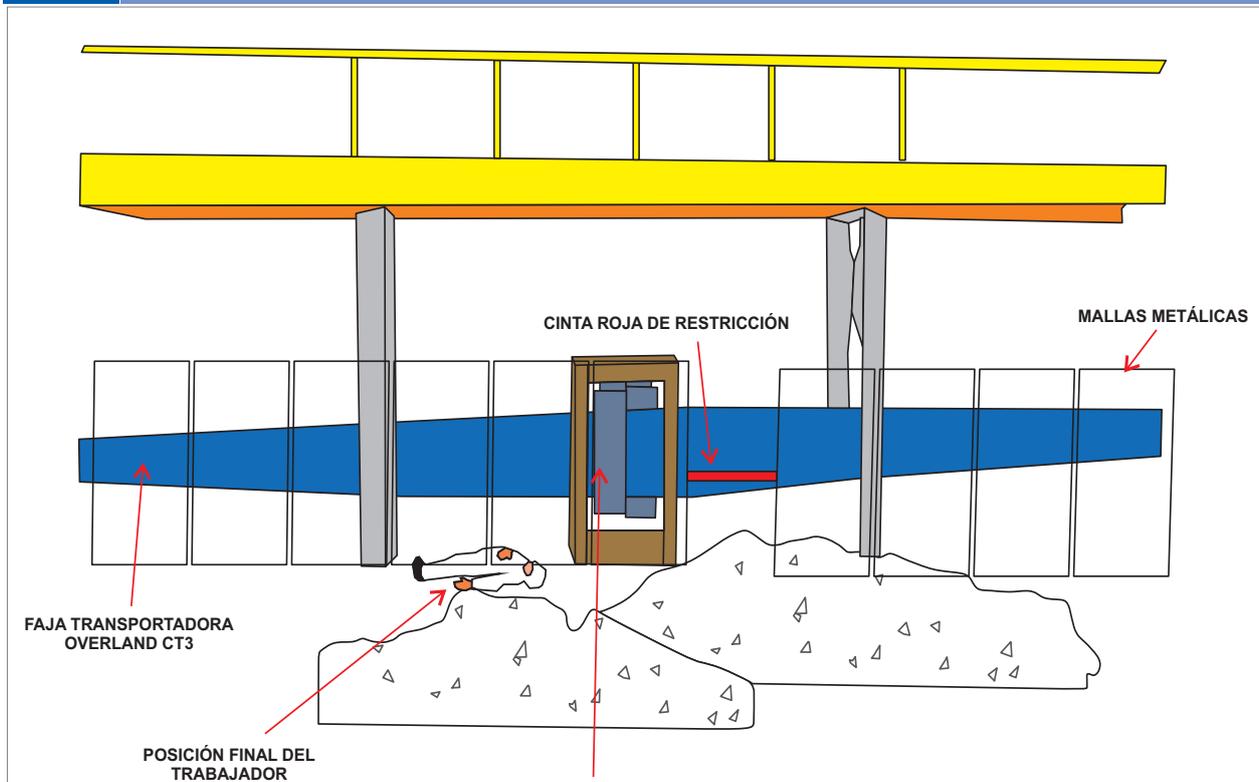
- Falla de la supervisión de seguimiento a la ejecución del PETS de limpieza de carga acumulada debajo de los sistemas de las fajas transportadoras
- Falla en la IPERC en la falta de protección de polines verticales.

- Supervisión y liderazgo deficiente en la realización de IPERC y el control de cumplimiento de PETS de limpieza de carga acumulada debajo del sistema de fajas transportadoras.
- Falta de implementación de guardas de protección de los polines verticales y a la faja transportadora del Overland 3.

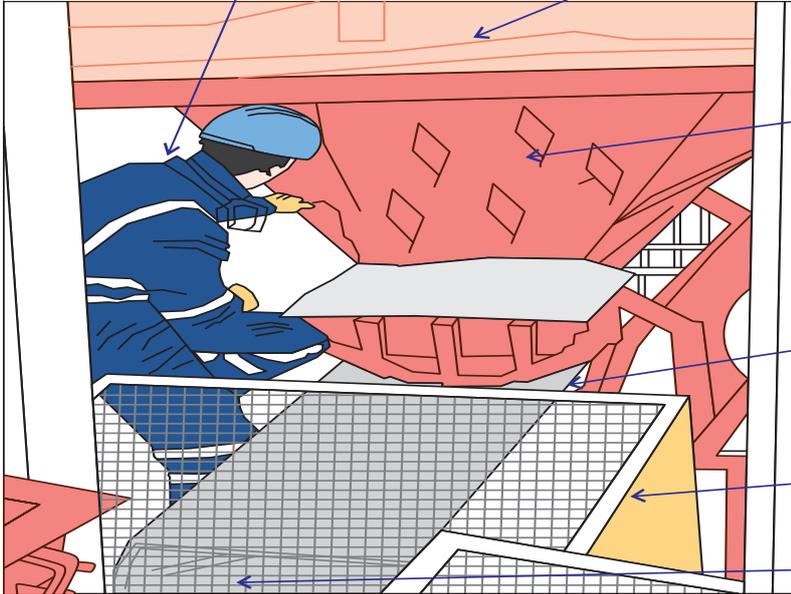
- Falla del plan de gestión de supervisión al no contar con un supervisor y no cumplir con el PETS.

Trabajador volante chancadora de la concentradora observando el agujero que se tenía que tapar

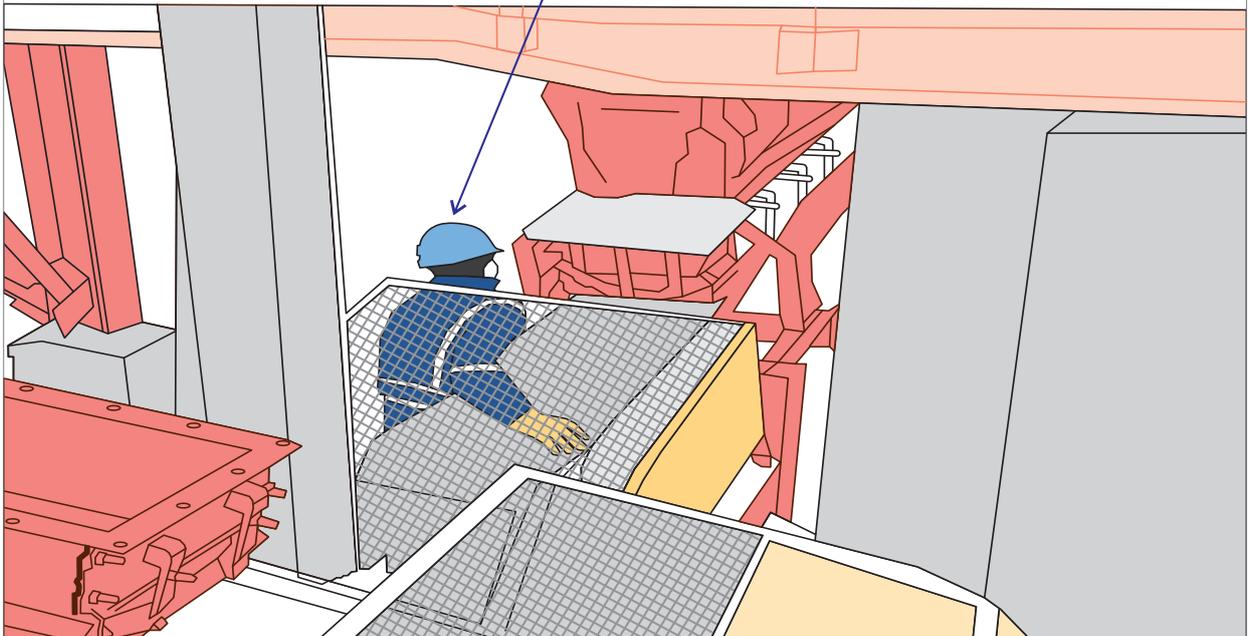
Trabajador volante con su pierna atrapada entre la Faja Transportadora 04 y su Polea de Cola

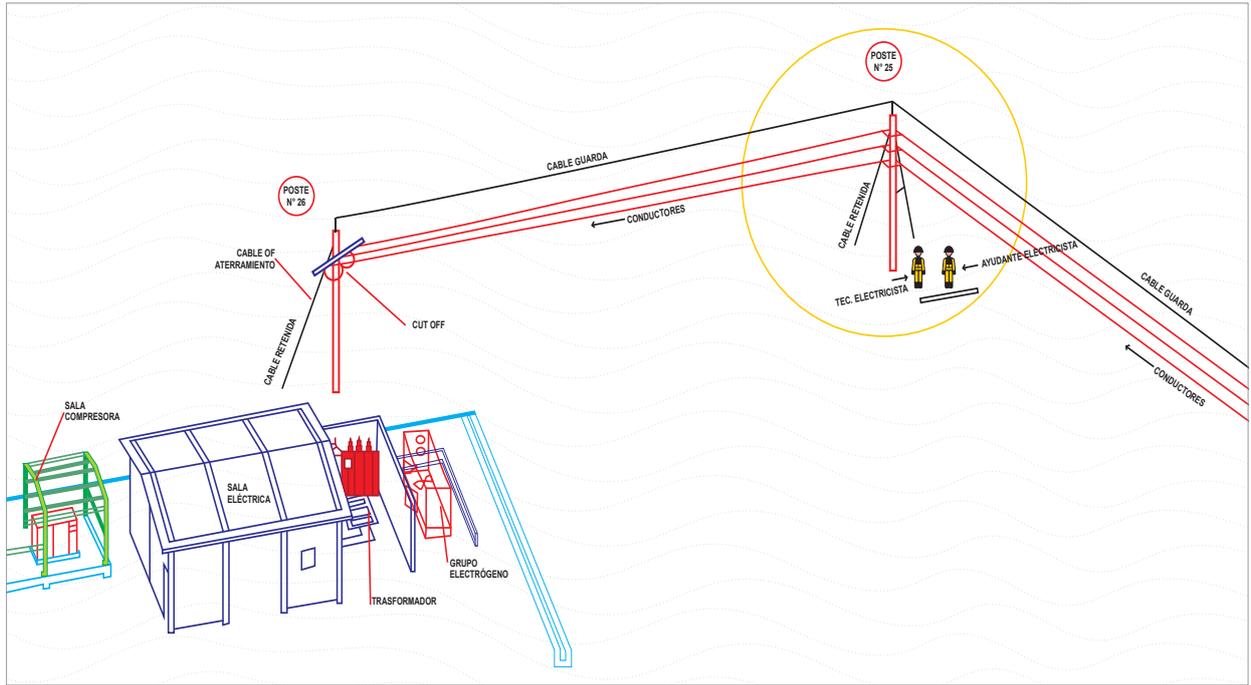
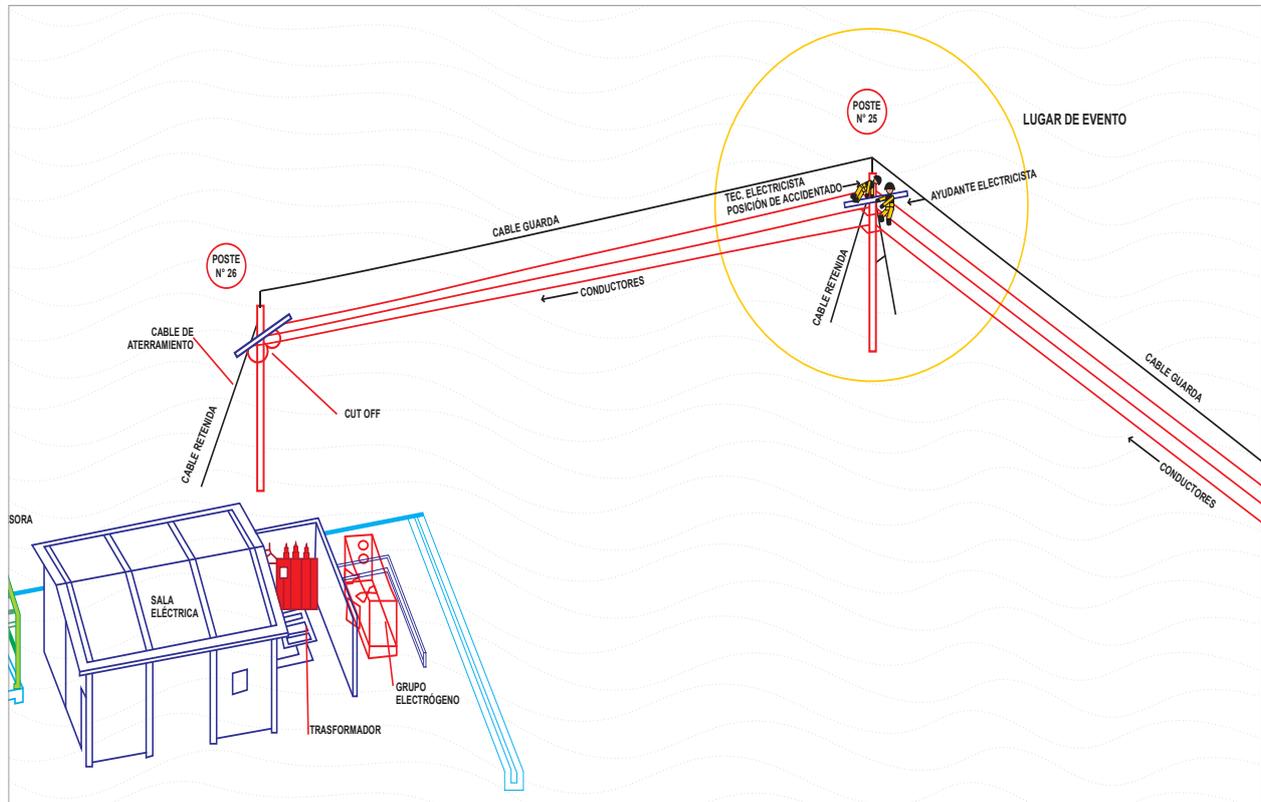
- Supervisión deficiente en el cumplimiento a los procedimientos de bloqueo de energía eléctrica con el uso de lock out y tag out en el tablero eléctrico correspondiente.
- No cumplieron las herramientas de gestión entre ellas: PETS, IPERC y estándares.

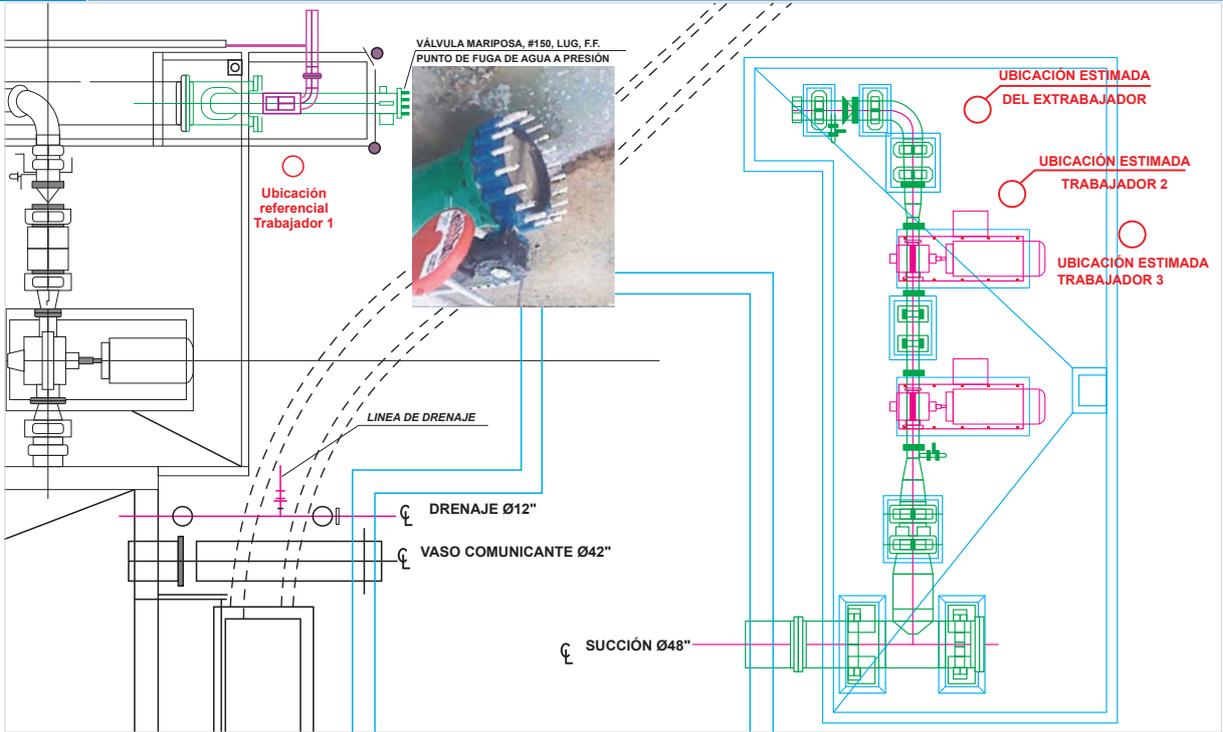
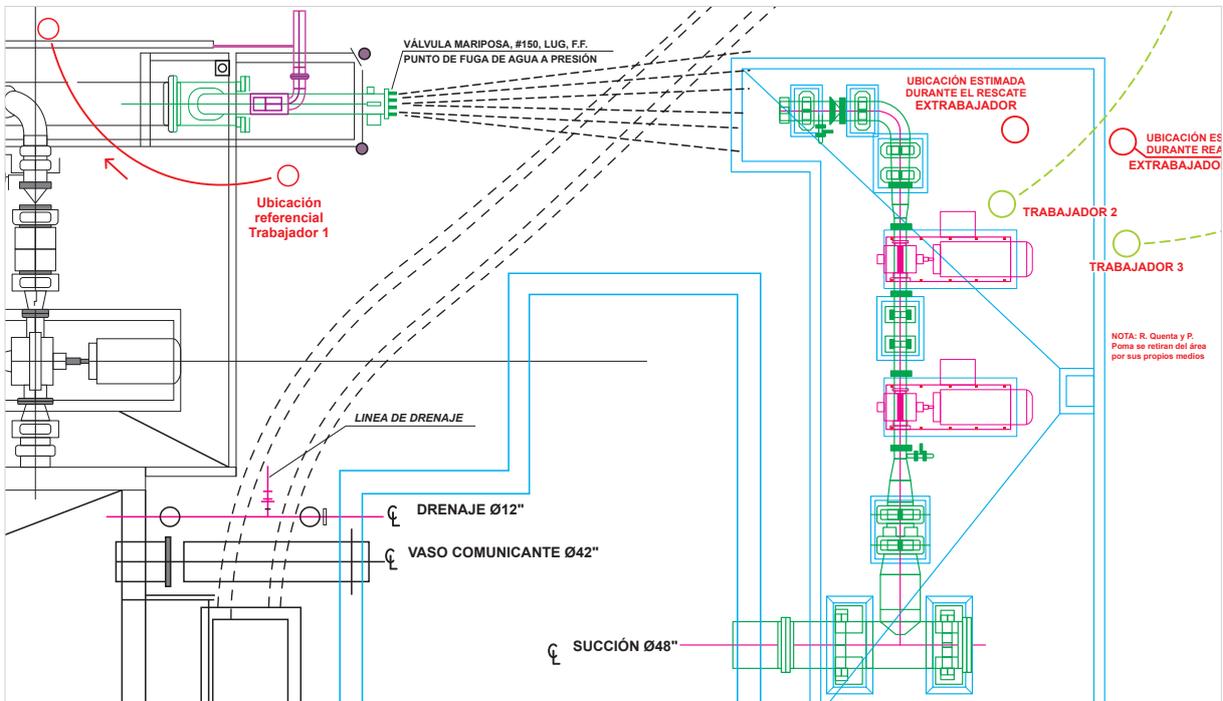
- Deficiente supervisión y liderazgo al no realizar la comprobación de su operatividad al momento de la culminación y entrega de la obra de instalación de la válvula tipo mariposa de 20" marca VISA.

- Válvula tipo mariposa de 20" con instalación de spool de 48" con derivación a 20" y la válvula tipo mariposa de 20", sin las pruebas en vacío o hidrostáticas antes de poner en operación para garantizar la operatividad.
