Análisis Estadístico de Seguridad y
Compendio Ilustrativo de
Accidentes en el Sector de
Mediana Minería y Gran
Minería - 2017

Primera edición: Julio 2018

© Organismo Supervisor de la Inversión en Energía y Minería, Osinergmin, 2018 Calle Bernardo Monteagudo 222, Magdalena del Mar, Lima, Perú

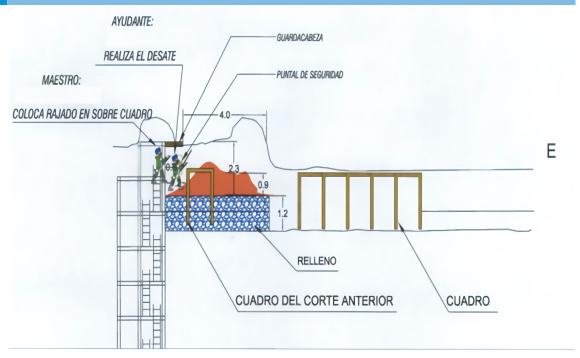
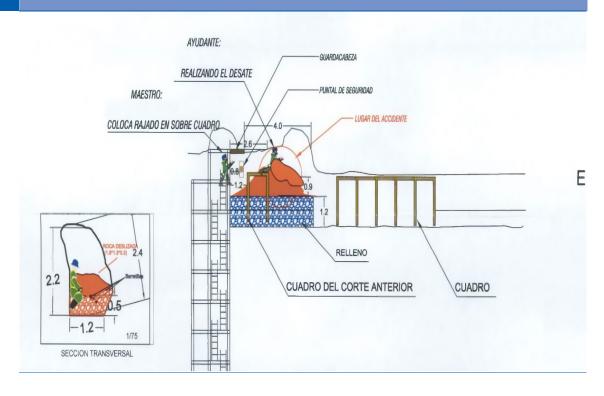
- Deficiente supervisión y falta de capacitación al no exigir el cumplimiento del PETS de desate de rocas.
- Deficiente supervisión al verificar y analizar el IPERC en la zona de trabajo.
- Falta de actualización de los planos geomecánicos y zonificación local en las labores de trabajo.

• Presencia de fallas y falsas cajas que forman cuñas con el plano de falla en Tajo 524 – 16, Nv. 560, Veta Estela (Zona del accidente).

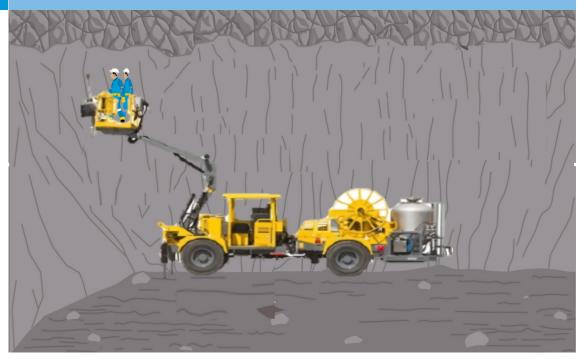
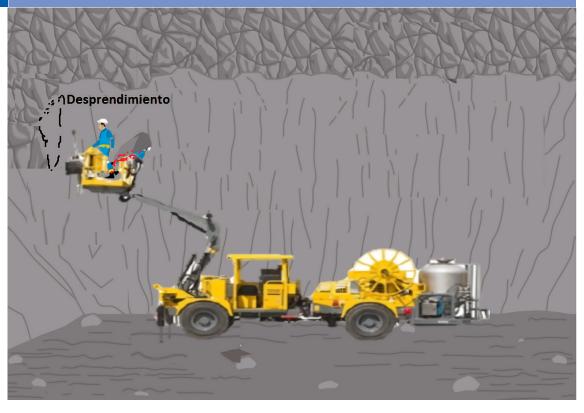
El día 25 de enero de 2017 aproximadamente a las 4:00 am, durante el carguío del frente en el tajo Carmen del nivel 3450, el operador (accidentado) posiciona la canastilla del equipo Anfo Loader a una altura de 3 metros respecto al piso para realizar el carguío de los taladros de producción. En ese momento se desprende del frente una roca, la cual impacta sobre la canastilla y se atasca dentro de la misma atrapando la pierna derecha del operador, generándole una fractura expuesta de tibia y peroné con algunos golpes.

- Deficiente supervisión al no asegurar el desate mecanizado con Scaler antes de realizar el carguío de explosivos.
- Ahorro de tiempo de parte de los trabajadores al no esperar el desate mecanizado con Scaler.

- Características desfavorables del macizo rocoso: Fracturamientos sub verticales y transversales al eje de la labor.
- Canastilla de operación del Anfo Loader, no cuenta con guarda cabeza, evidenciándose que la ausencia de este accesorio, es el factor que permitió el accidente.

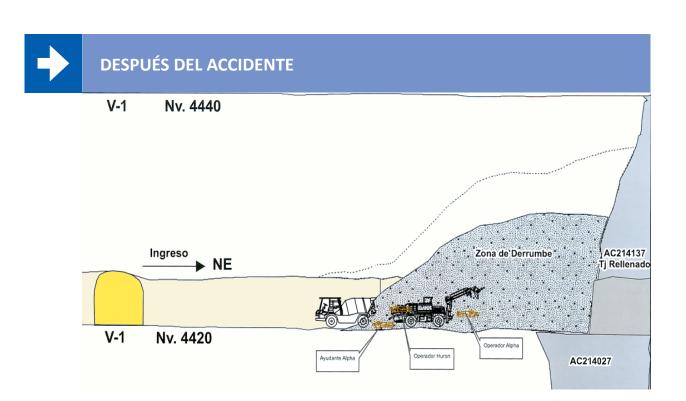
- Deficiente supervisión para el cumplimiento de las dimensiones según el método de minado.
- Identificación y evaluación deficiente de exposición a pérdidas.
- No se han identificado zonas de alteración al interior de la veta.

• Características Terreno (corona inestable), por presencia de zonas de alteración, panizo como relleno en las fallas y ligera filtración de agua producto de la estación de lluvias.

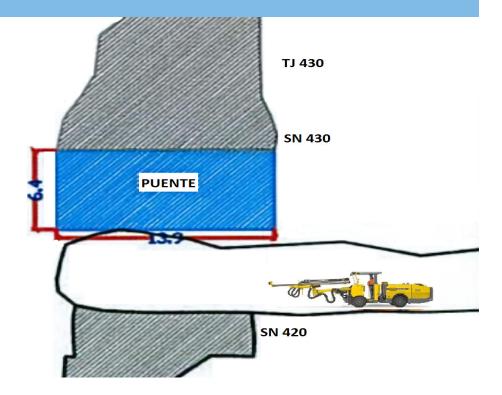
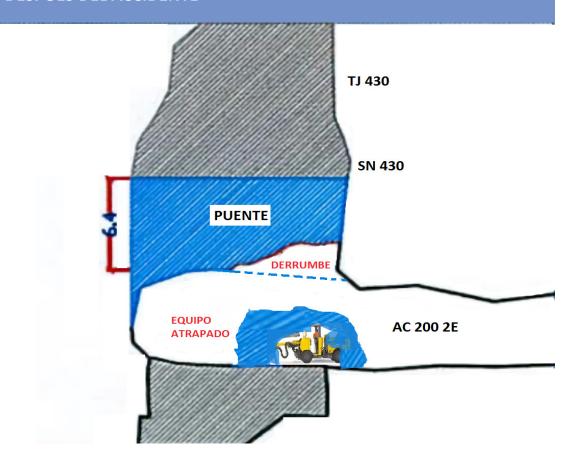
- Deficiente supervisión al no verificar la realización de las herramientas de gestión (IPERC, orden de trabajo y PETAR).
- Identificación y evaluación deficiente de los riesgos y peligros.

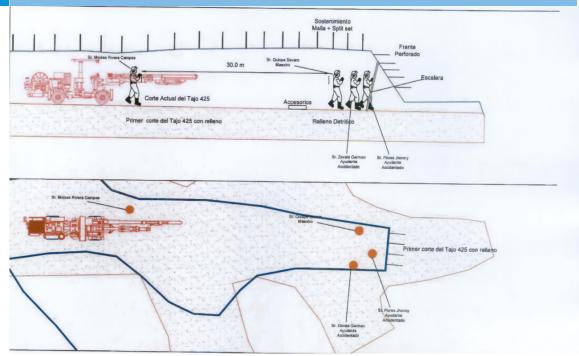
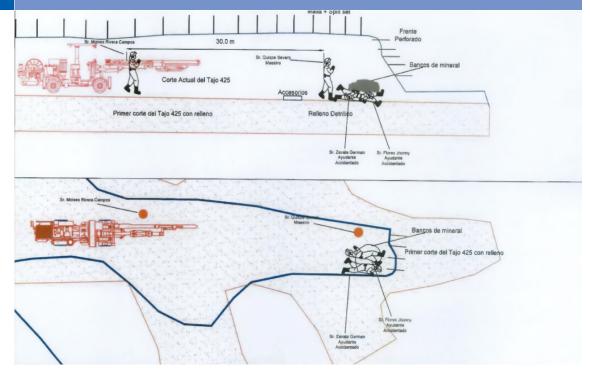
- Supervisión inadecuada en la instrucción a sus trabajadores para el cumplimiento de los PETS y estándares.
- Supervisión inadecuada en la Identificación y evaluación deficiente de exposición a pérdidas.

- Frente del breasting irregular e inestable como consecuencia de la voladura deficiente del turno anterior.
- Presencia de roca encajonante entre el intrusivo y la caliza que generó una cuña de estructura mineralizada.

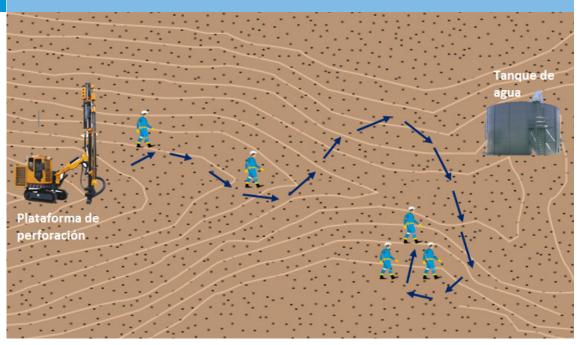
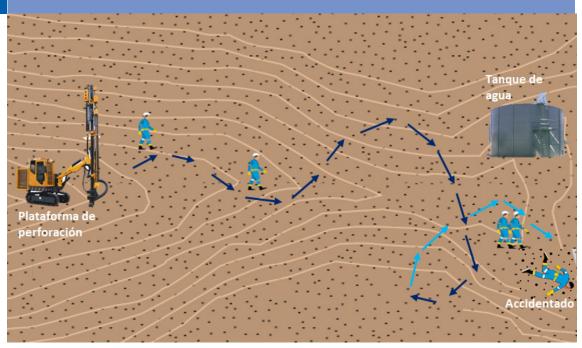
Siendo las 3:40pm del día lunes 15 de mayo de 2017, el maestro perforista y sus dos ayudantes, entre ellos el accidentado (Obrero), al percatarse que tuvieron problemas de perforación durante el día debido a la baja presión de agua que llegaba a su máquina, deciden bajar por un acceso para reparar la fuga de agua que presentaba la tubería que alimentaba a su máquina de perforación.

Durante el trayecto hacia la fuga de agua de la tubería, el maestro perforista iba marcando el paso (guiando) a sus ayudantes, entre ellos el accidentado (Obrero), y recomienda a ambos pegarse hacia la pared del farallón a fin de evitar posibles resbalones por la humedad del piso como consecuencia de la lluvia, indicándolo con su mano derecha. A pesar de ello,, el accidentado (Obrero) resbala y cae a un desnivel de 5.0 m de altura y continúa rodando por la pendiente desde la cota de 4417 m.s.n.m. hasta la cota de 4387 m.s.n.m.

- Falta de orden de trabajo, para realizar la actividad al reparar la fuga de agua.
- El IPERC de línea base no contiene la actividad de reparación de agua en accesos agrestes o pendientes pronunciadas.
- Falta de estándares para el acceso a las plataformas de perforación.

- Incumplimiento del PETS: REPARACIÓN DE TUBERÍA DE AGUA de código PRO SEG PETS 26.
- Supervisión inadecuada al contar con las herramientas de gestión sin firmar.
- Falta elaboración de su IPERC continuo para la tarea de verificación y reparación de la tubería de agua, luego de encontrar la fuga de agua en la pendiente oeste del cerro "Cruz de Oro".
- Falta inspección al lugar donde ocurrió el accidente por donde atraviesa el tendido de la tubería de agua que alimenta la máquina perforadora.
- Incumplimiento del plan de preparación y respuesta para emergencia elaborado por el titular.

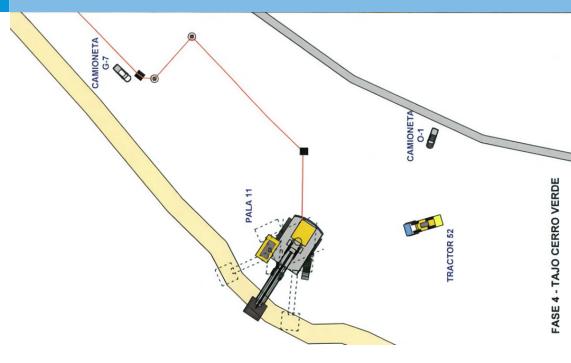
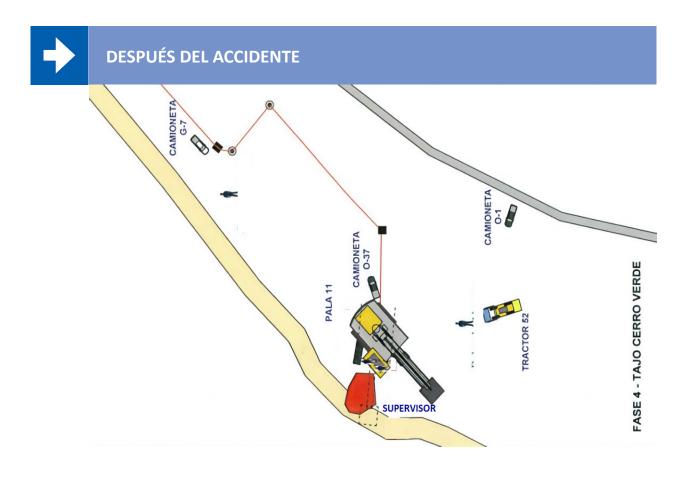
- La falta de detección de la presencia de grietas paralelas a la cresta del banco doble en una longitud aproximada de 50.0 m.
- Falta de control oportuna en el riesgo de desprendimiento de rocas.

- Incumplimiento con el apartado "Minado de material" del PETS SCpr0300 Procedimiento Carguío de Material.
- Identificación y evaluación deficiente de exposición a pérdidas.
- Trabajo de perfilado del banco doble de 30 m, se realizaba con la pala P&H 2800XPC, que cuenta con un alcance vertical de brazo de 16 m.

• Grietas paralelas a la cresta del banco doble en una longitud aproximada de 50.0 m, siendo una labor de alto riesgo.

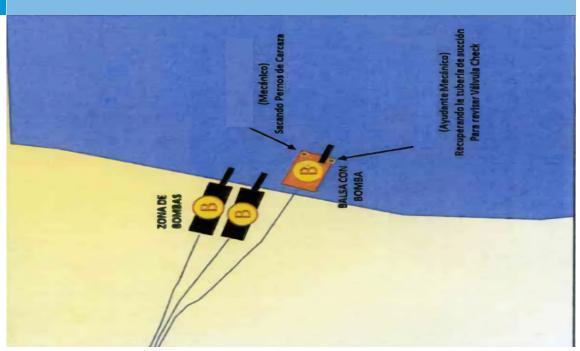
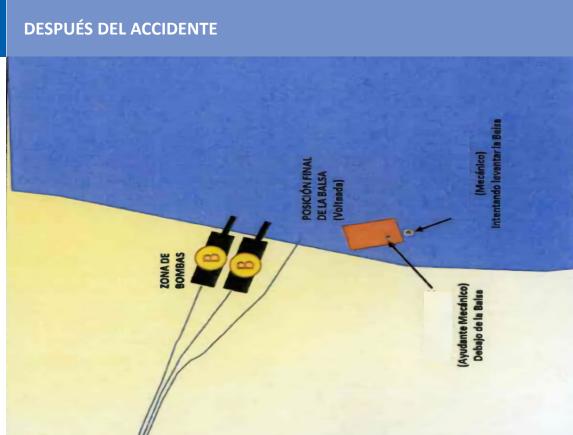
Ante la pérdida de presión de agua en el circuito de planta, el área de operaciones planta solicita a la empresa TIKAPARU revisar la tubería de succión de la bomba Hydrostal 6520 que provee agua al circuito de la planta. El responsable de la empresa TIKAPARU designo al Mecánico y al ex trabajador (Ayudante de Mecánico) para revisar la tubería de succión, proveyéndolos de las herramientas de gestión y EPP que incluía los chalecos salvavidas. En circunstancias que el ex trabajador se encontraba desacoplando la tubería de succión de la bomba para levantarla sobre la plataforma y proceder a la limpieza, se posicionó hacia el extremo de la balsa y ésta se desequilibró. En ese momento el Mecánico se ubicó en el extremo opuesto para tratar de nivelar la balsa sin lograrlo, ocasionando que la balsa se diera la vuelta por completo, generando la caída al agua, en ese contexto, el Mecánico reacciona sacando la cabeza del agua y buscando de inmediato a su compañero, siendo pues, que en su intento de ayudarlo trata de levantar la balsa y al no lograrlo comienza a gritar pidiendo auxilio. Dos empleados que estaban cerca escuchan su pedido de auxilio y acuden, al observar que no podían levantar la balsa y recuperar al compañero, solicita ayuda vía radio.

- Trabajador sin capacitación teórica y práctica en el área de trabajo.
- Brigada de emergencia para la planta de beneficio sin conformarse.
- Falta de estándar para el diseño y construcción de la balsa donde se instaló de bomba hidrostal.
