INFORME DE SUPERVISIÓN ESPECIAL DE VERIFICACIÓN DE ZONAS CONTAMINADAS EN LUGARES ADYACENTES AL LAGO CHINCHAYCOCHA.

INFORME N° 001- 2010 - GEOSHESA-CLETECH-EMAIMEHSUR/SE

CONSORCIO
GEOSURVEY SHESA CONSULTING - CLEAN TECHNOLOGY S.A.C.
EMAIMEHSUR S.R.L.- PROING & SERTEC S.A ING. ASOC.

MARZO, 2010.

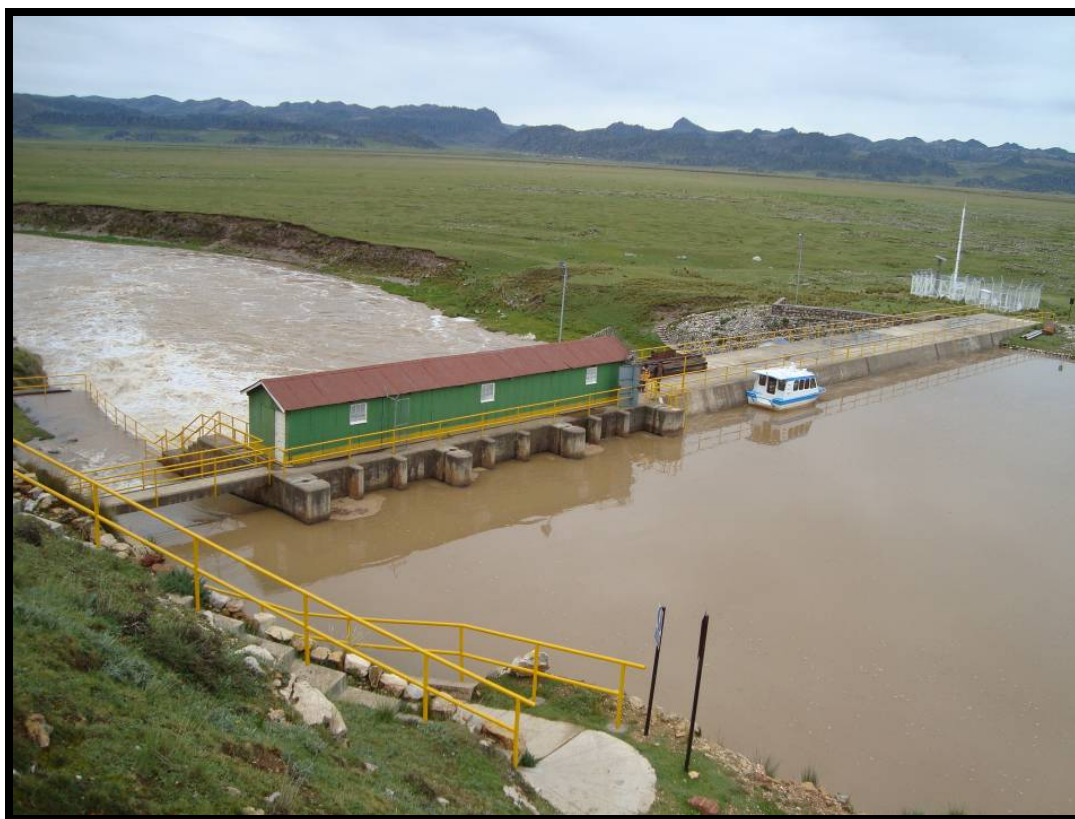
Fotografía N° 4: Dique de la Represa Upamayo, obsérvese el rebose por el aliviadero de demasías, al haber alcanzado la represa su nivel máximo.

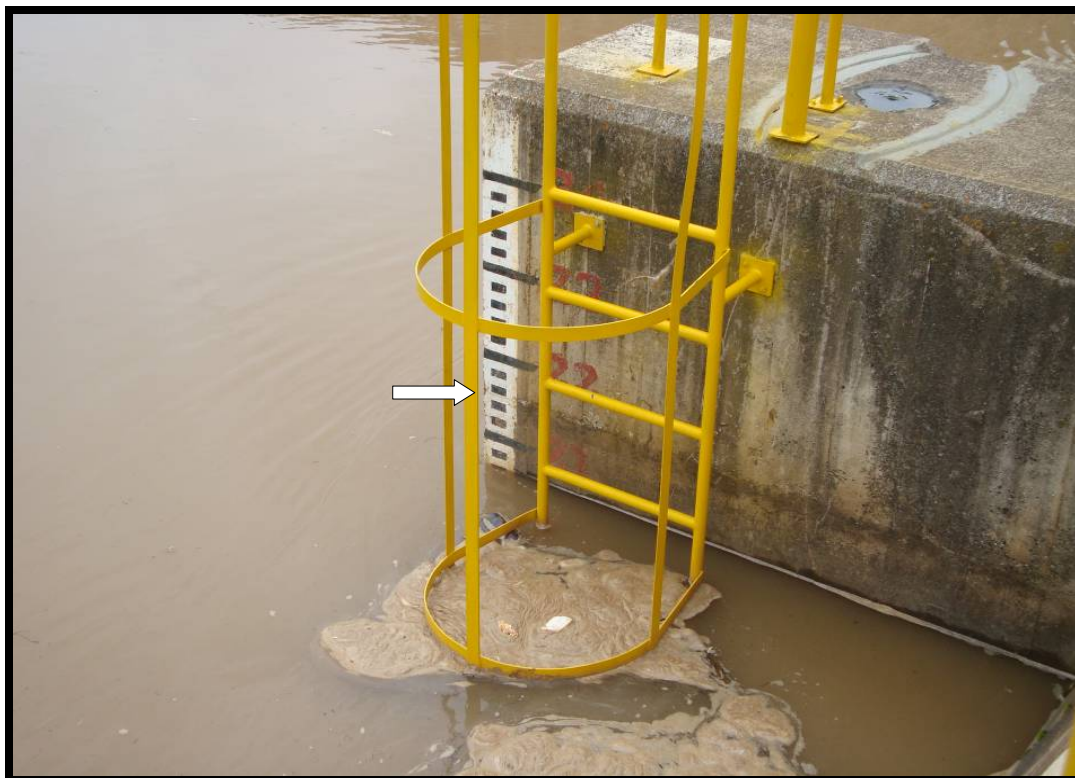
Fotografía N° 5: Nivel de la cota de embalse del agua en la Represa Upamayo se ubica en los 21,700 pies.

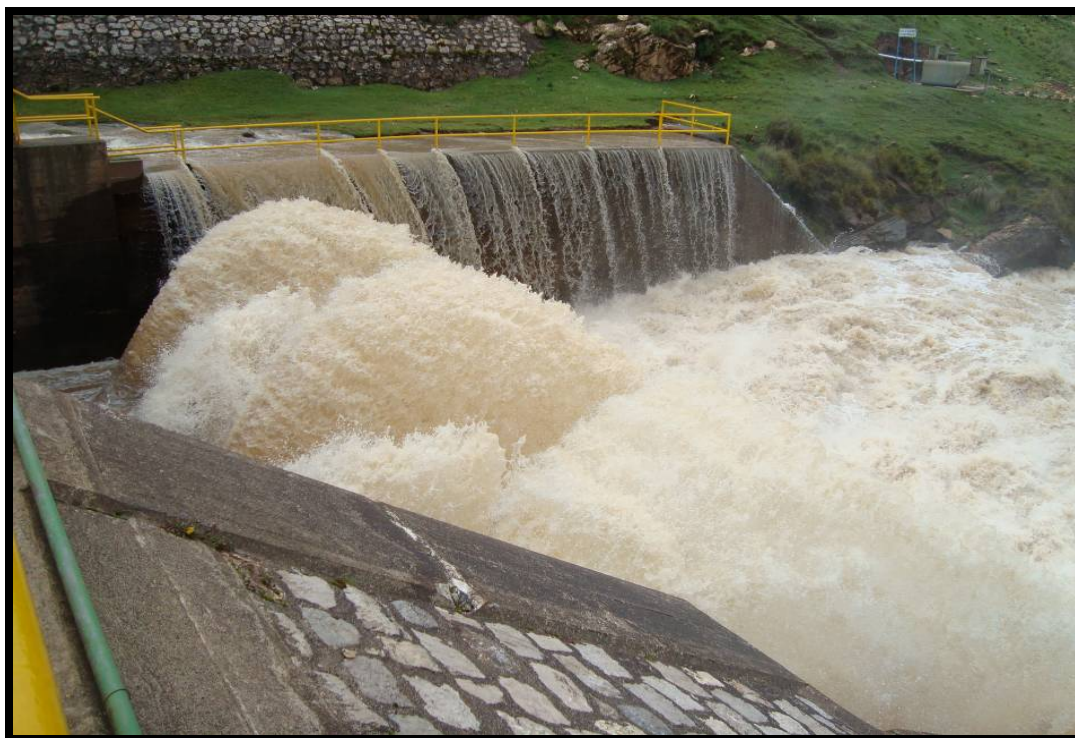
Fotografía N° 6: Descarga de las aguas almacenadas en la Represa Upamayo a través de las compuertas y aliviadero de demasías, por haber alcanzado la cota máxima de almacenamiento.

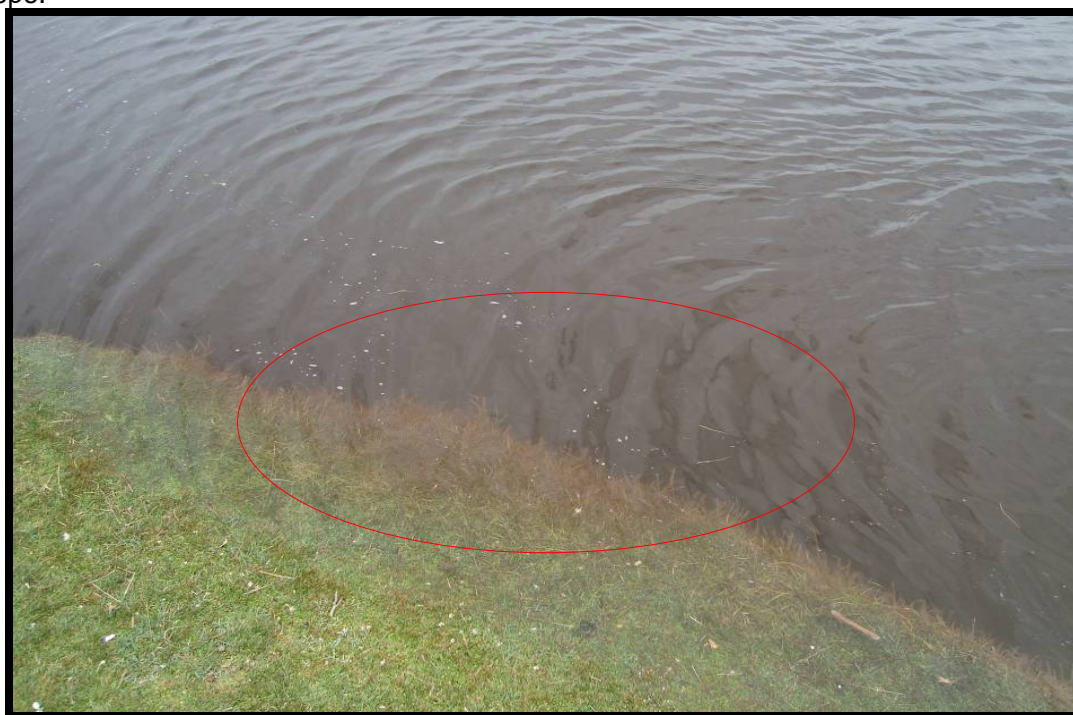
Fotografía N° 8: Se aprecia coloración rojiza de sedimentos contenidos en el agua y capturado por las hojas de los pastizales inundados por el incremento del nivel y/o cota de almacenamiento de agua de la Represa Upamayo (ubicación 360,137 E, 8'792,308 N).

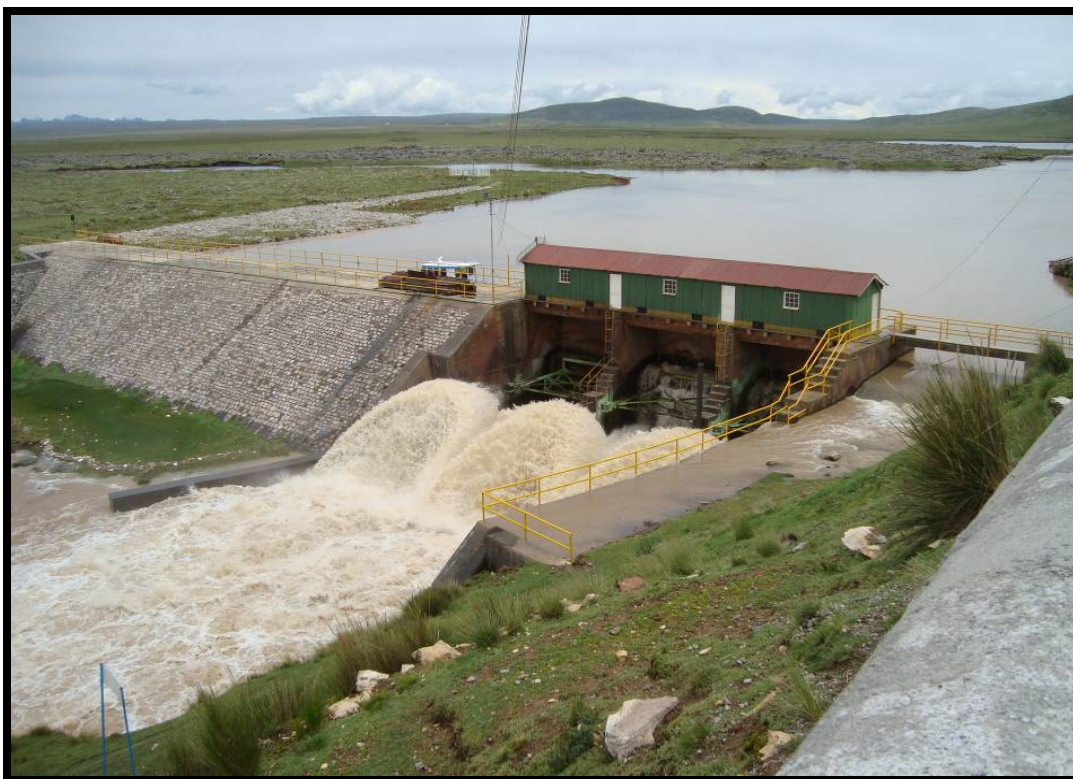
Fotografía N° 10: Dique de la Represa Upamayo, obsérvese la descarga de agua por el sistema de compuertas y aliviadero de demasías.

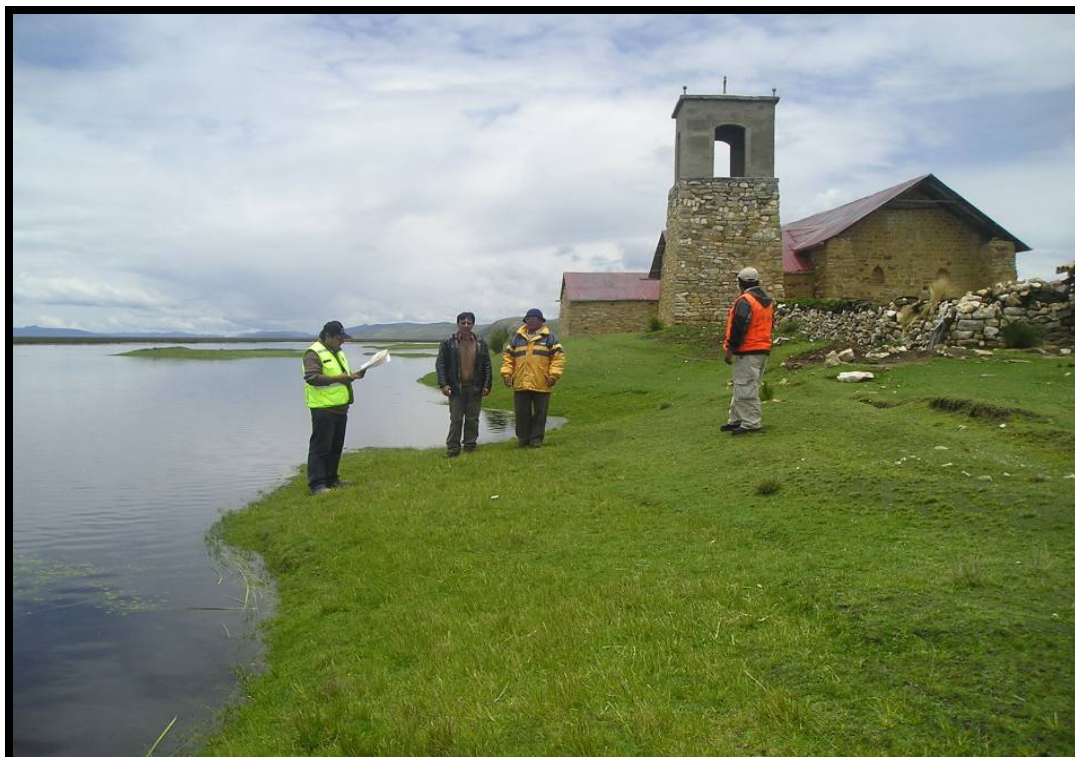
Fotografía N° 11: Punto de Verificación de coordenadas en Pueblo Antiguo San Pedro de Pari (365,596 E, 8'787,716 N), se observa el lago Chinchaycocha e Iglesia Antigua en pueblo abandonado por la inundación del poblado por el aumento del nivel de las aguas del lago.

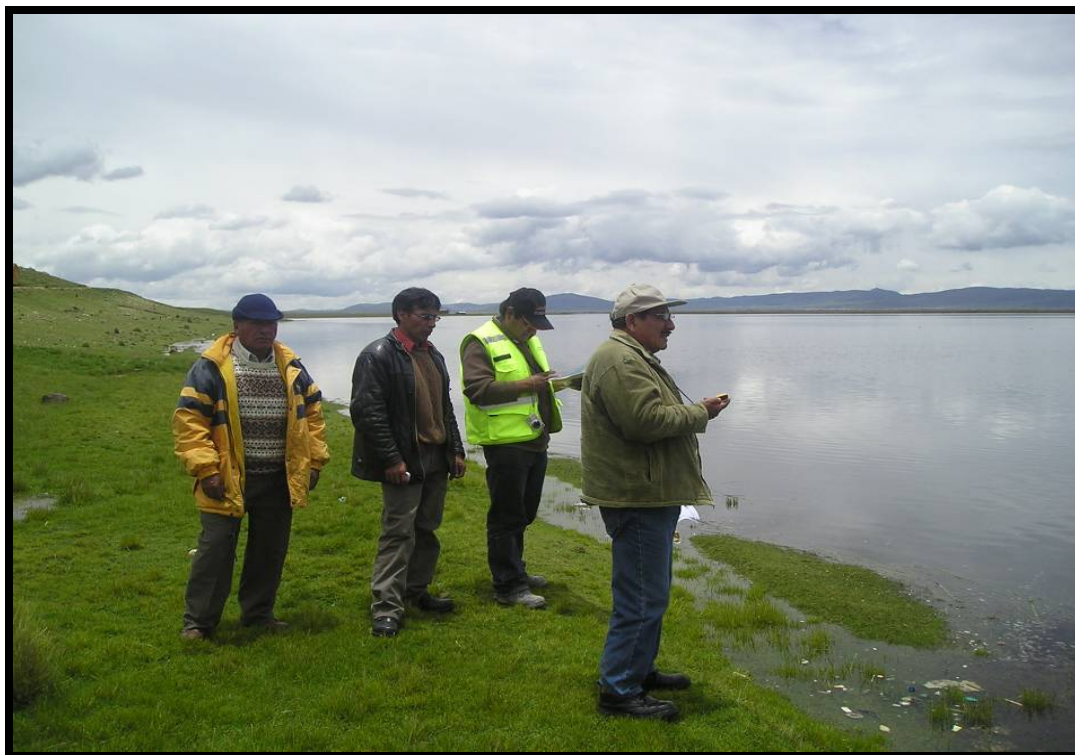
Fotografía N° 12: Punto de Verificación de coordenadas en Sector Antacarpán (365,596 E, 8'787,716 N), se observa el lago Chinchaycocha en nivel máximo de almacenamiento de agua.

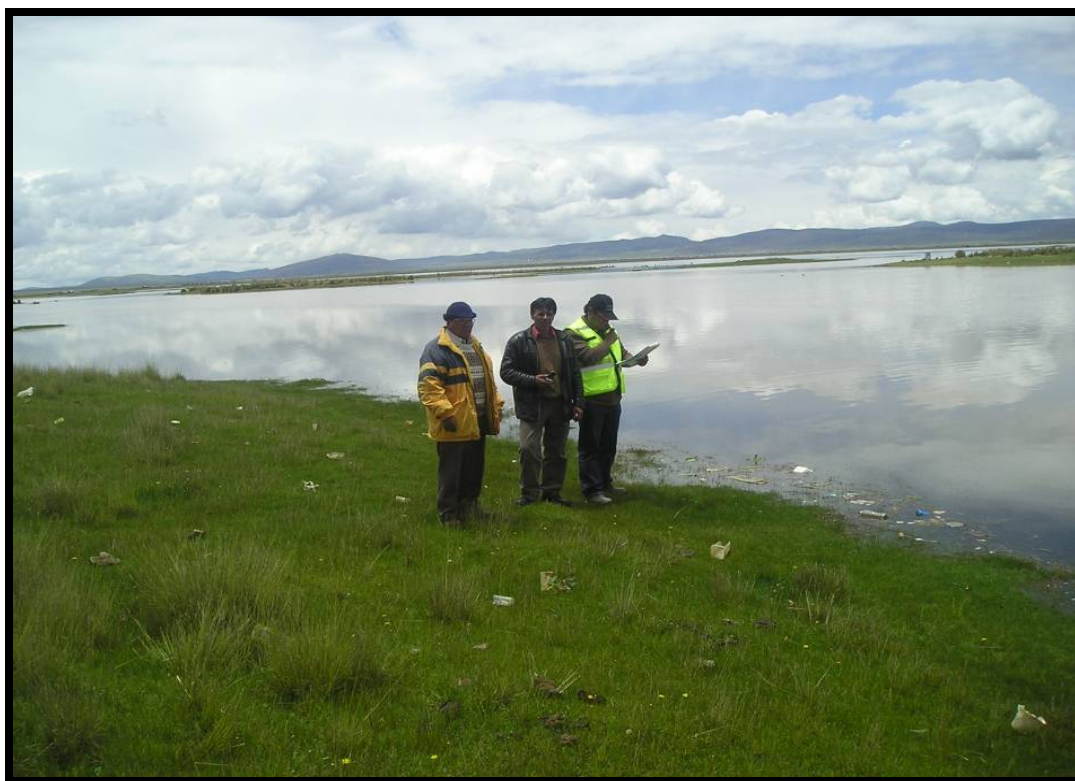
Fotografía N° 13: Punto de Verificación de coordenadas en Sector Aymanga (363,123 E, 8´791,661 N), se observa el lago Chinchaycocha en nivel máximo de almacenamiento de agua.

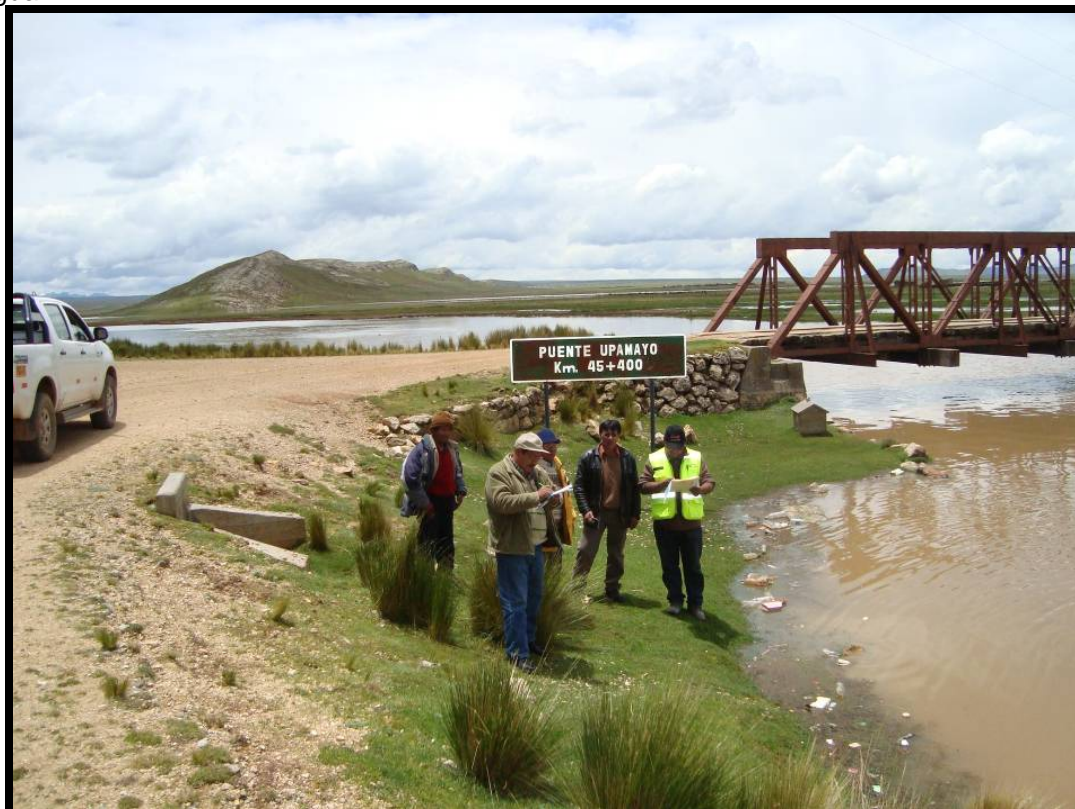
Fotografía N° 14: Punto de Verificación de coordenadas en Sector Puente Upamayo (361,987 N, 8´792,436 N), se observa el lago Chinchaycocha en nivel máximo de almacenamiento de agua y el agua cargada de sedimentos.

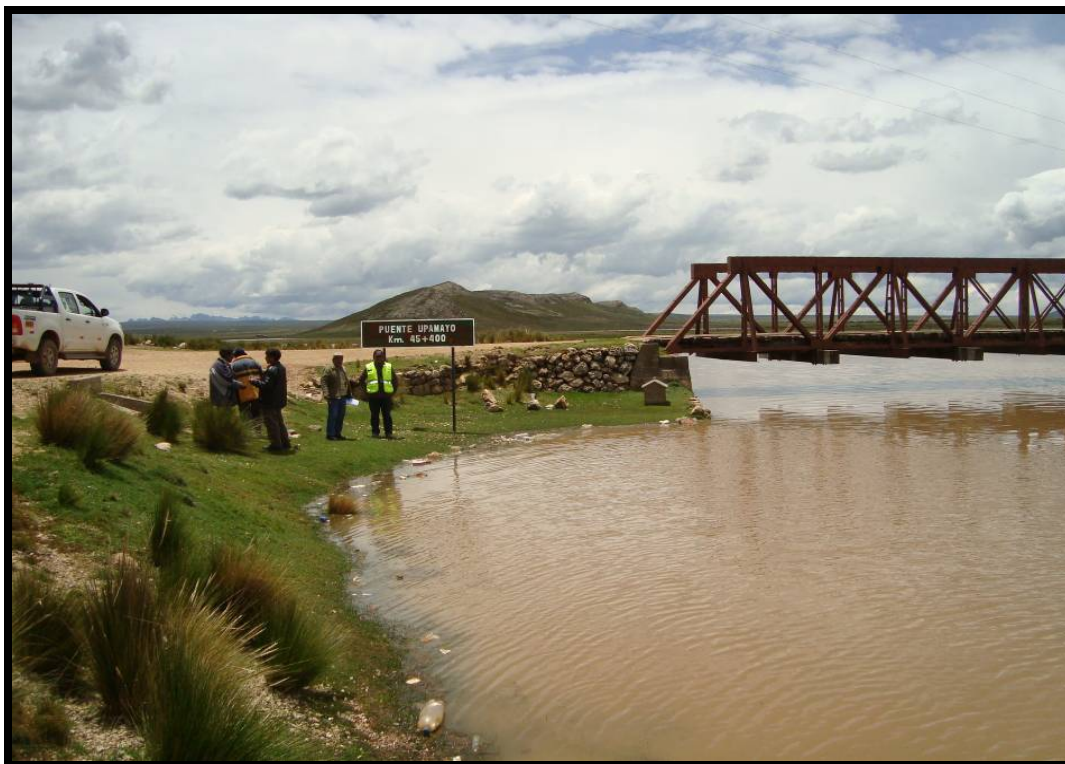
Fotografía N° 15: Punto de Verificación de coordenadas en Sector Puente Upamayo (361,987 N, 8'792,436 N), se observa el lago Chinchaycocha en nivel máximo de almacenamiento de agua y el agua cargada de sedimentos.

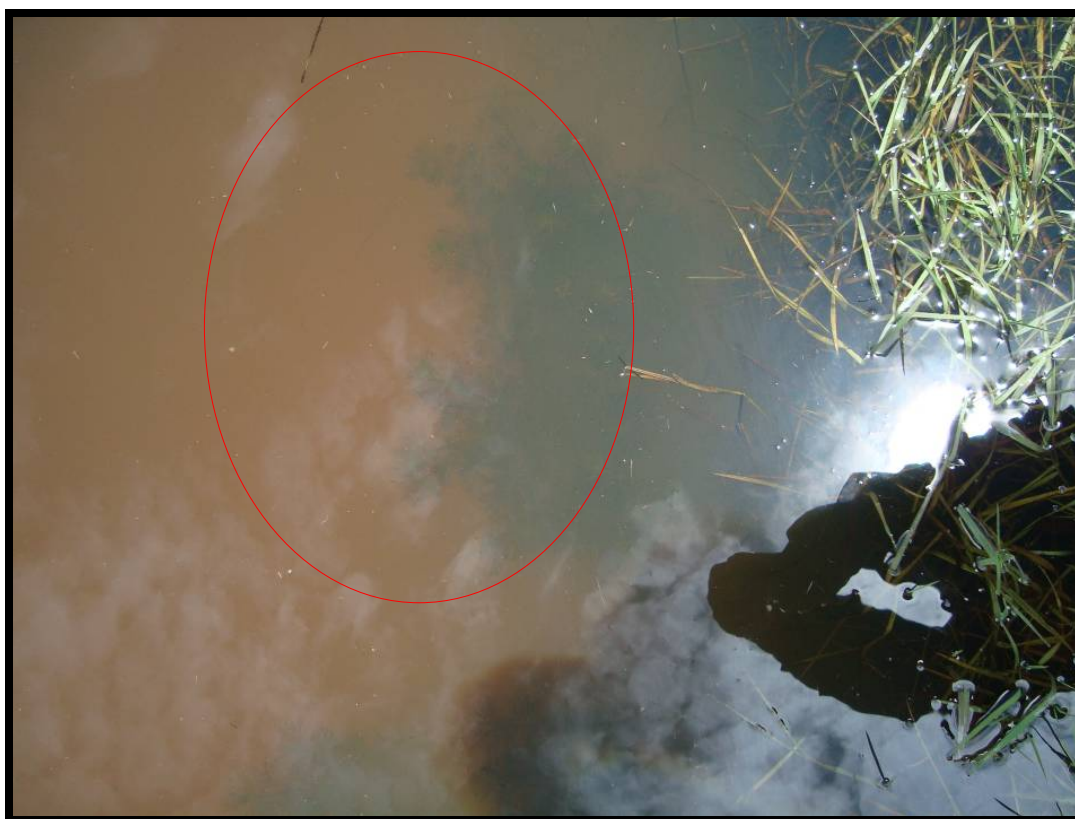
Fotografía N° 16: Se observa la coloración rojiza en fondo de lago, correspondiente a sedimentos rojizos, Lago Chinchaycocha y Delta Upamayo, Sector Upamayo.

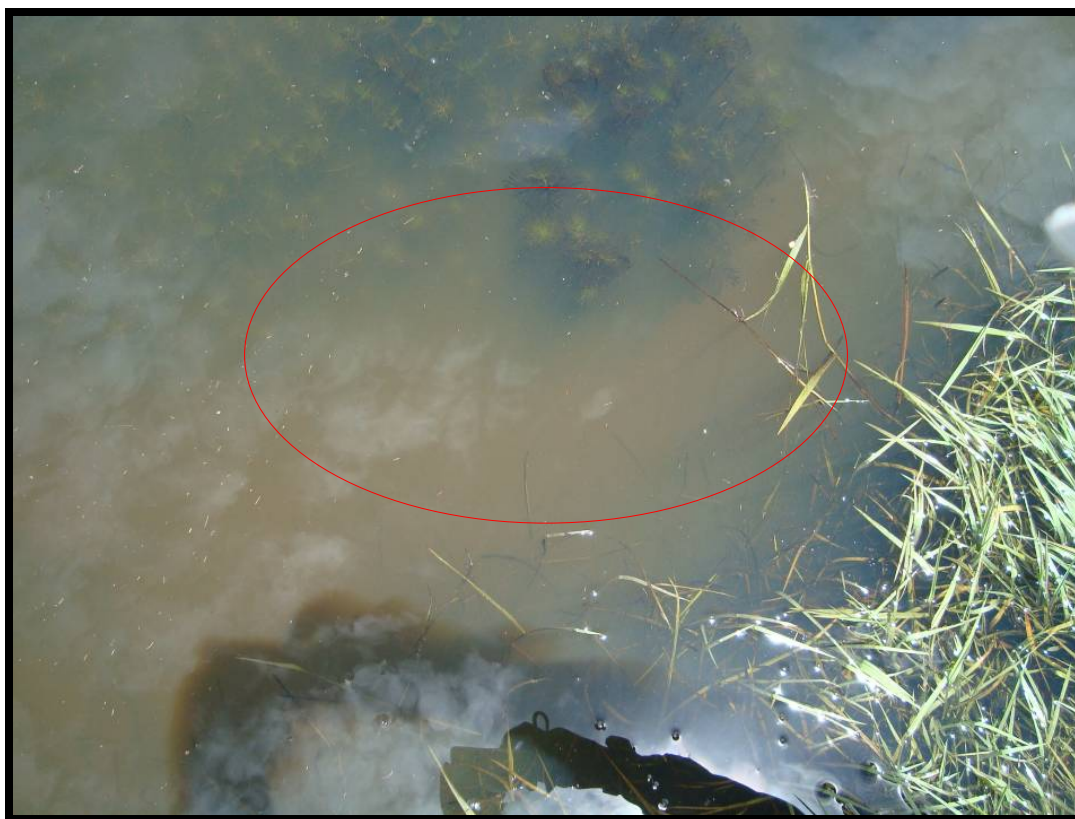
Fotografía N° 17: Se observa la coloración rojiza en fondo de lago, correspondiente a sedimentos rojizos, Lago Chinchaycocha y Delta Upamayo, Sector Upamayo.

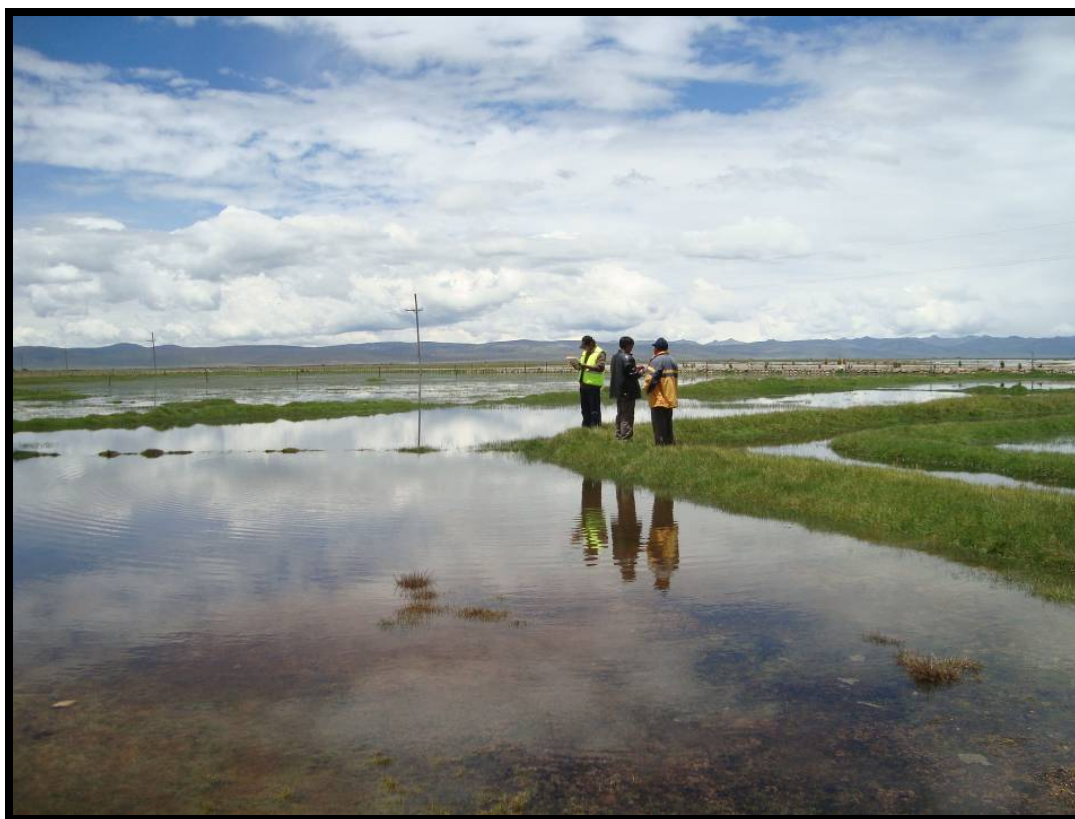
Fotografía N° 18: Sector Upamayo, aguas abajo del puente del mismo nombre, obsérvese los terrenos inundados por el incremento del nivel del lago Chinchaycocha y Delta Upamayo.

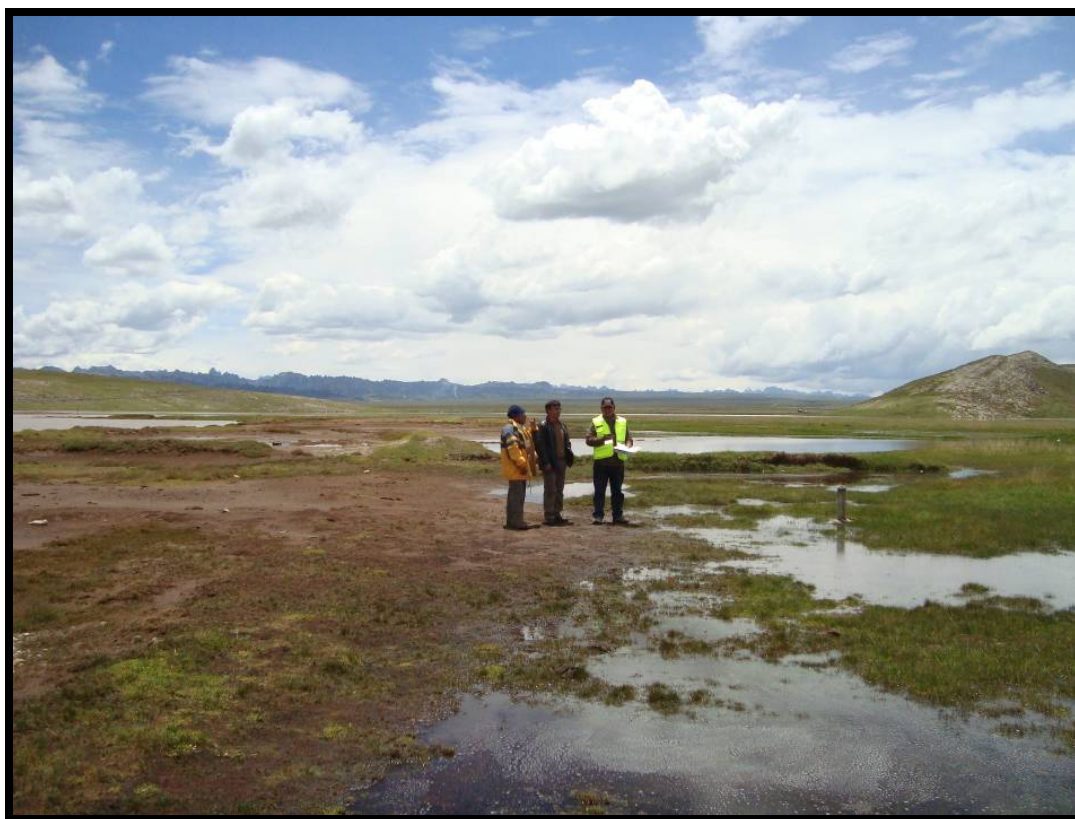
Fotografía Nº 19: Sector Upamayo, aguas abajo del puente del mismo nombre, obsérvese los terrenos inundados por el incremento del nivel del lago Chinchaycocha y Delta Upamayo.

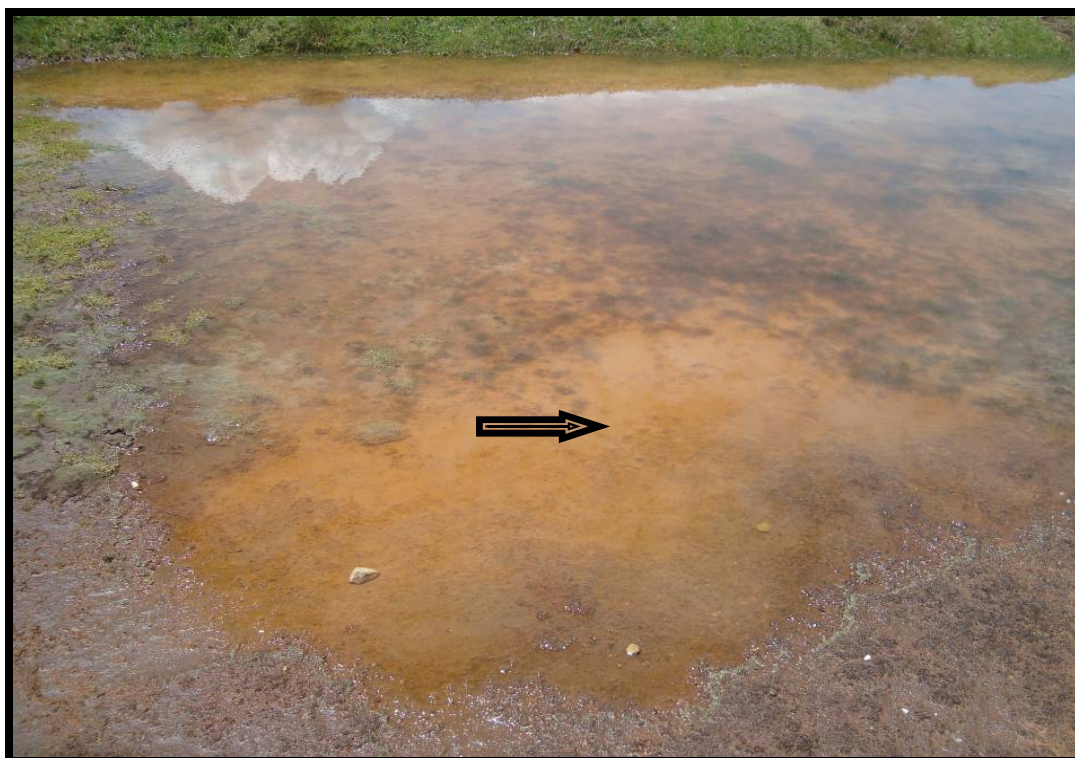
Fotografía Nº 20: Sector Upamayo, aguas abajo del puente del mismo nombre, obsérvese los terrenos inundados por el incremento del nivel del lago Chinchaycocha y Delta Upamayo, obsérvese la acumulación de sedimentos de color naranja.

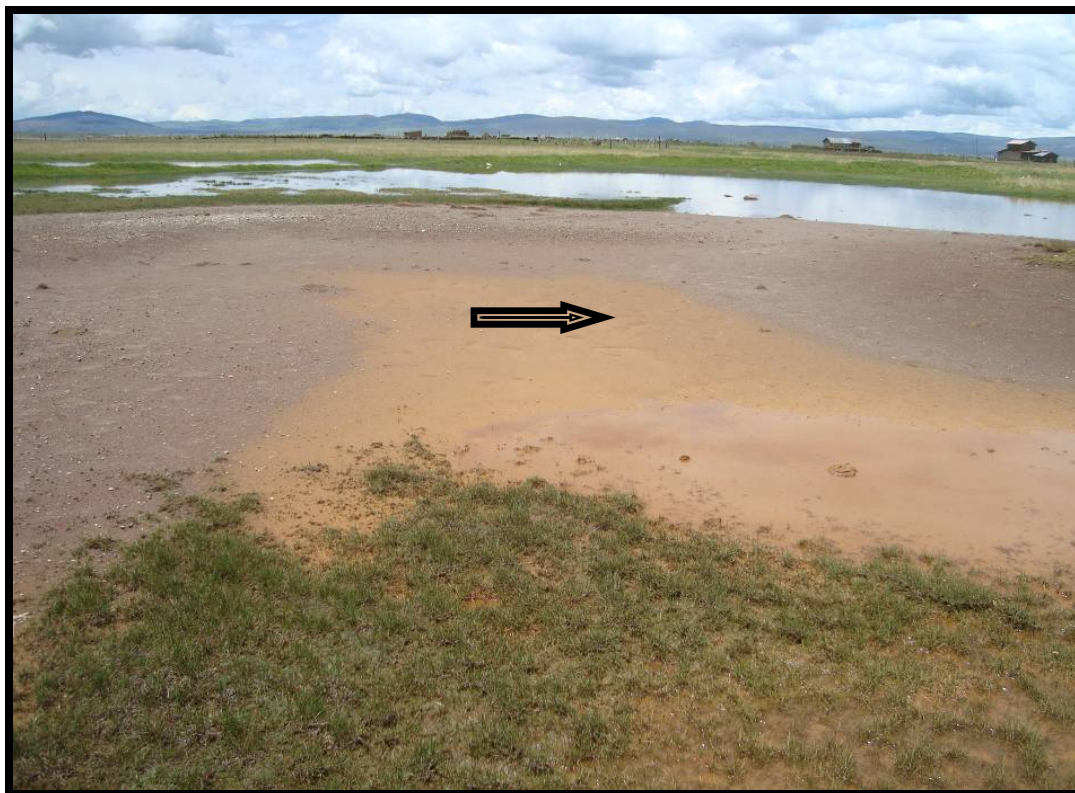
Fotografía N° 21: Sector Upamayo, aguas abajo del puente del mismo nombre, obsérvese los terrenos inundados por el incremento del nivel del lago Chinchaycocha y Delta Upamayo, obsérvese la acumulación de sedimentos de color naranja afectando los pastos nativos.

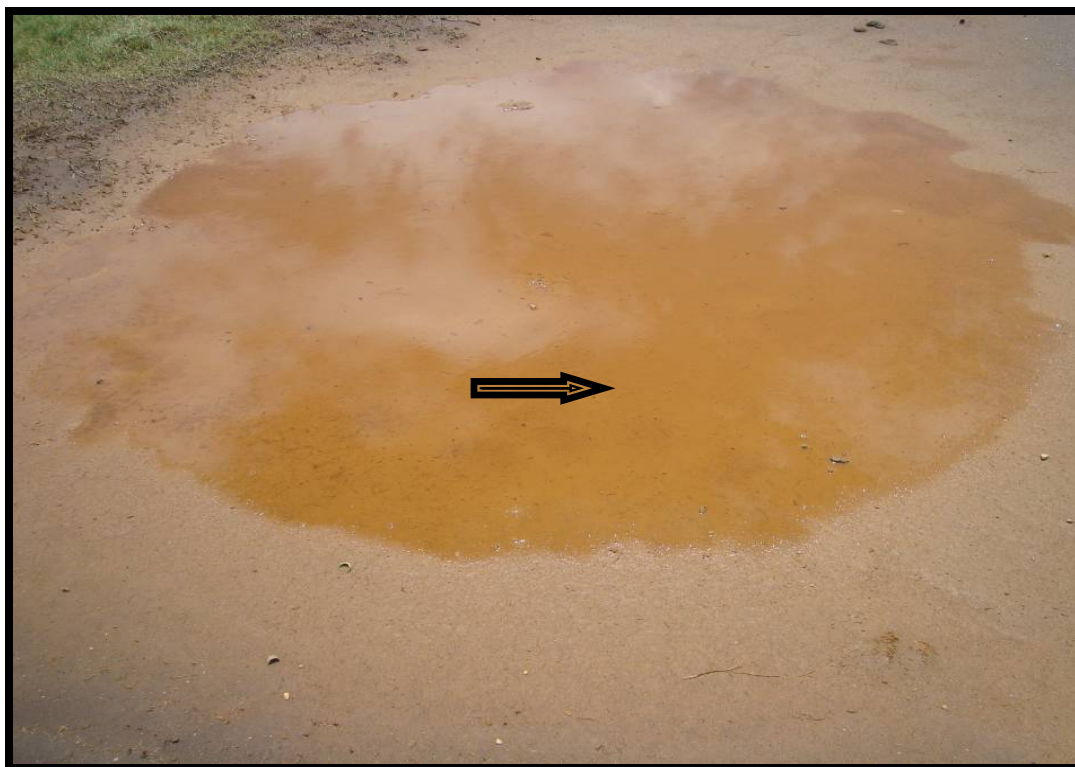
Fotografía N° 22: Sector Upamayo, aguas abajo del puente del mismo nombre, obsérvese los terrenos inundados por el incremento del nivel del lago Chinchaycocha y Delta Upamayo, obsérvese la acumulación de sedimentos de color naranja.

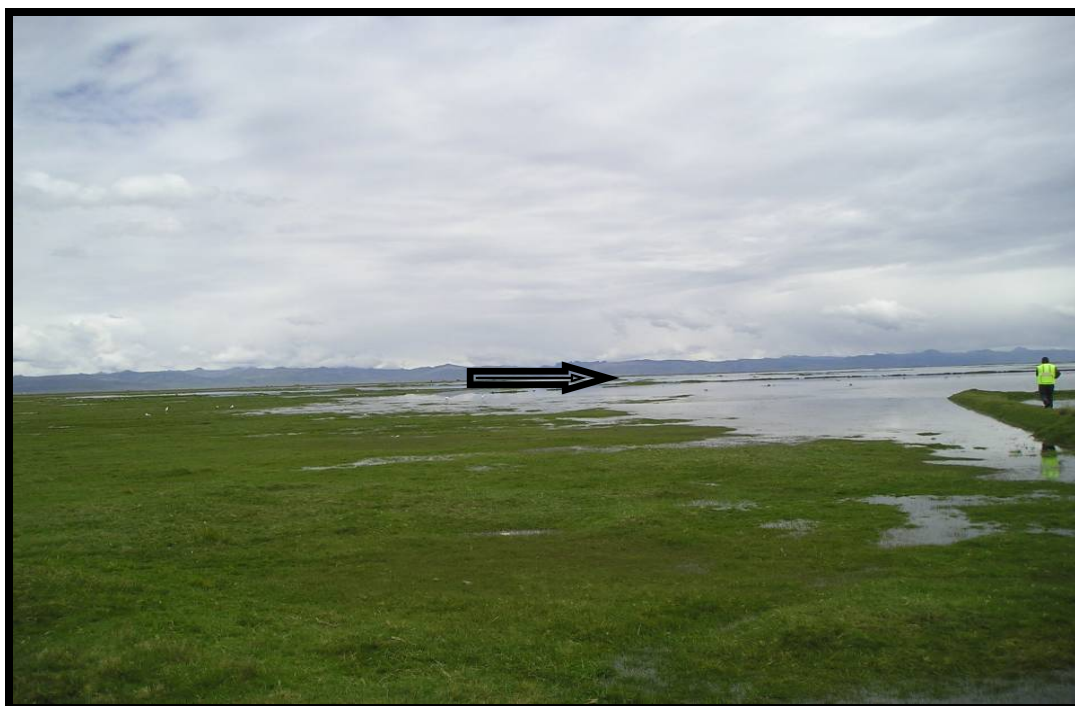
Fotografía N° 23: Sector Upamayo, aguas arriba del puente del mismo nombre (362,134 E, 8'792,739 N), obsérvese los terrenos inundados por el incremento del nivel del lago Chinchaycocha y Delta Upamayo, se observa los pastizales inundados por incremento del nivel de agua del lago.

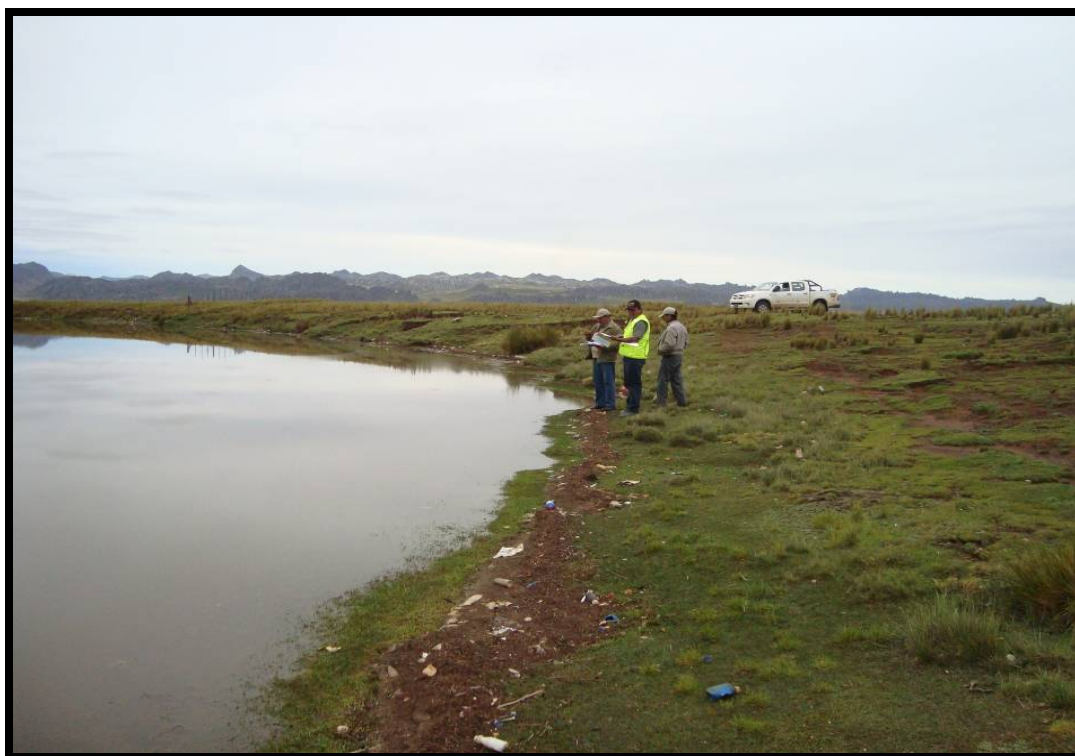
Fotografía N° 27: Punto de Verificación de coordenadas en Sector Canchagolgan (360,541 E, 8'793,230 N), ubicado al norte del dique de la Represa Upamayo, el incremento del nivel de agua de la presa a cubierto los sectores con posible contaminación con sedimentos que afectan a los pastizales y pobladores de la zona.

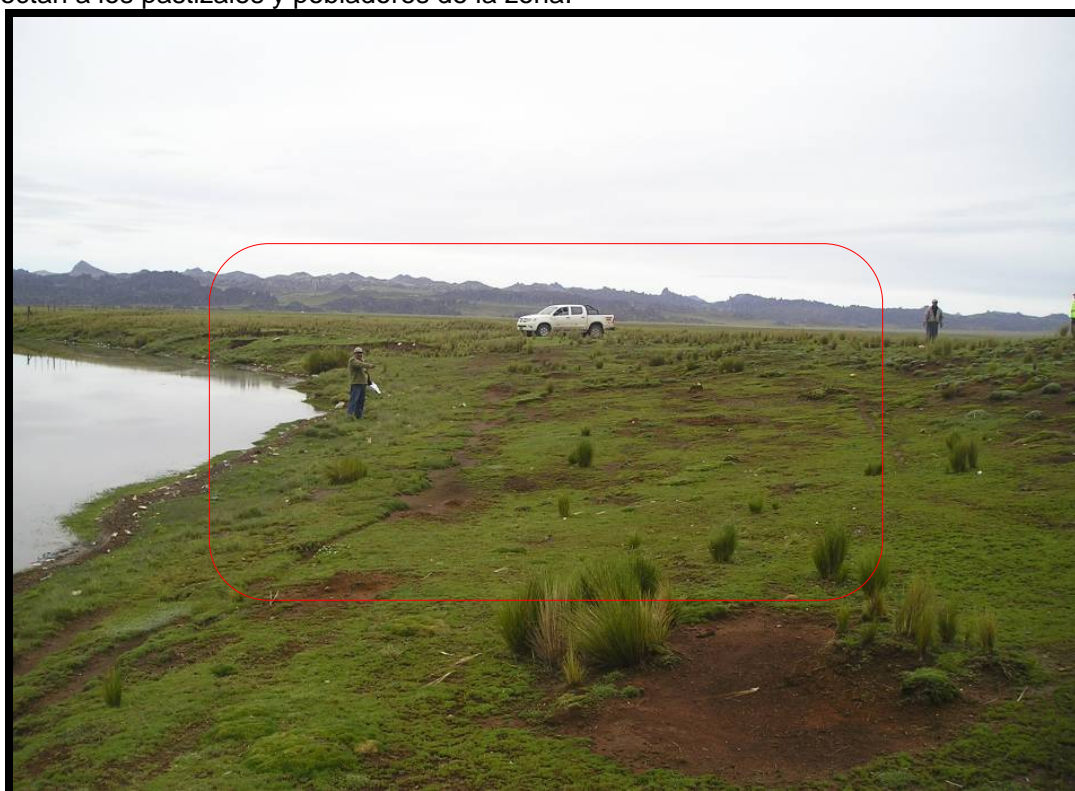
Fotografía N° 28: Sector Canchagolgan (360,541 E, 8'793,230 N), ubicado al norte del dique de la Represa Upamayo, se indica los sectores afectados por la contaminación con sedimentos por efectos de la erosión eólica.

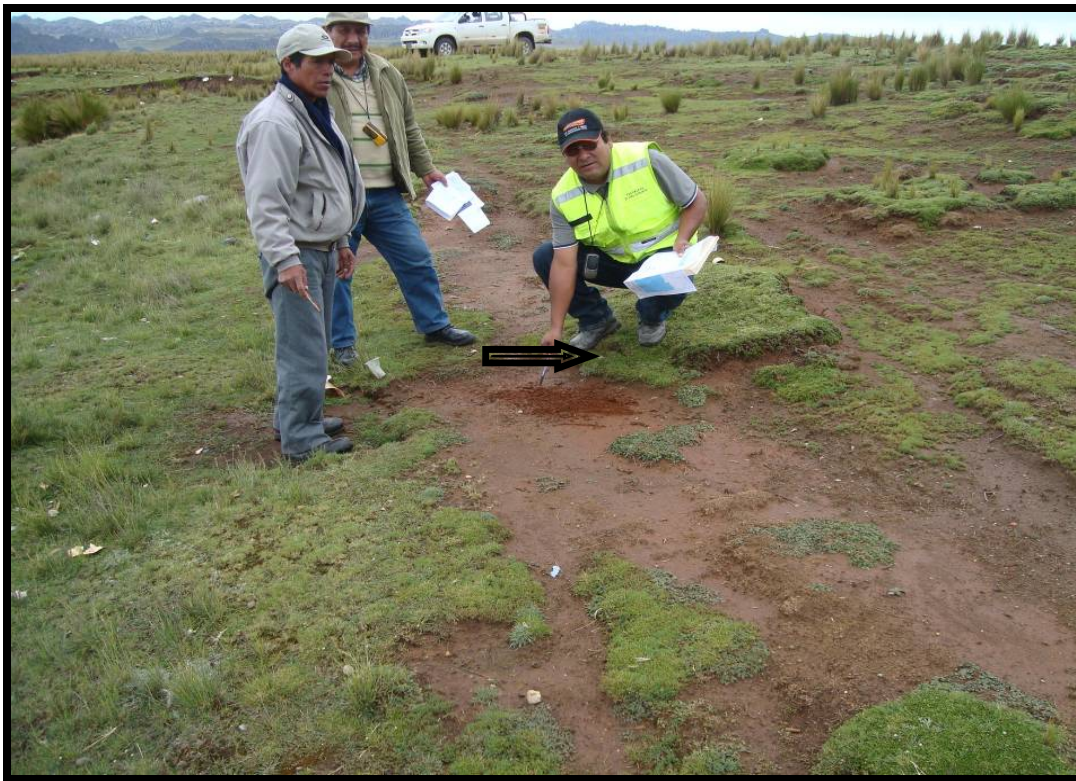
Fotografía N° 29: Sector Canchagolgan (360,541 E, 8'793,230 N), ubicado al norte del dique de la Represa Upamayo, obsérvese la coloración rojiza de los sedimentos arrastrados por el viento hacia la zona de pastizales que sirven de alimento a las crías de la zona (ovinos y camélidos sudamericanos).

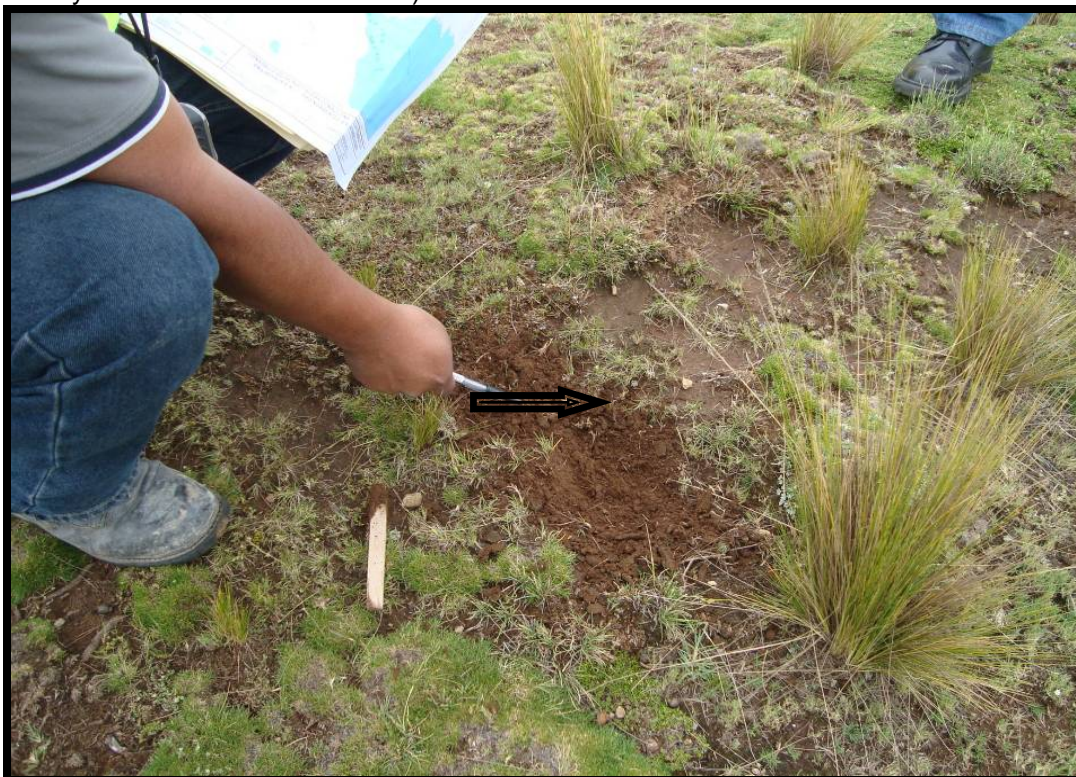
Fotografía N° 30: Sector Canchagolgan, ubicado al norte del dique de la Represa Upamayo, obsérvese la coloración marrón de los suelos de pastizales que sirven de alimento a las crías de la zona (ovinos y camélidos sudamericanos) y que no han sido afectados por contaminación con sedimentos.

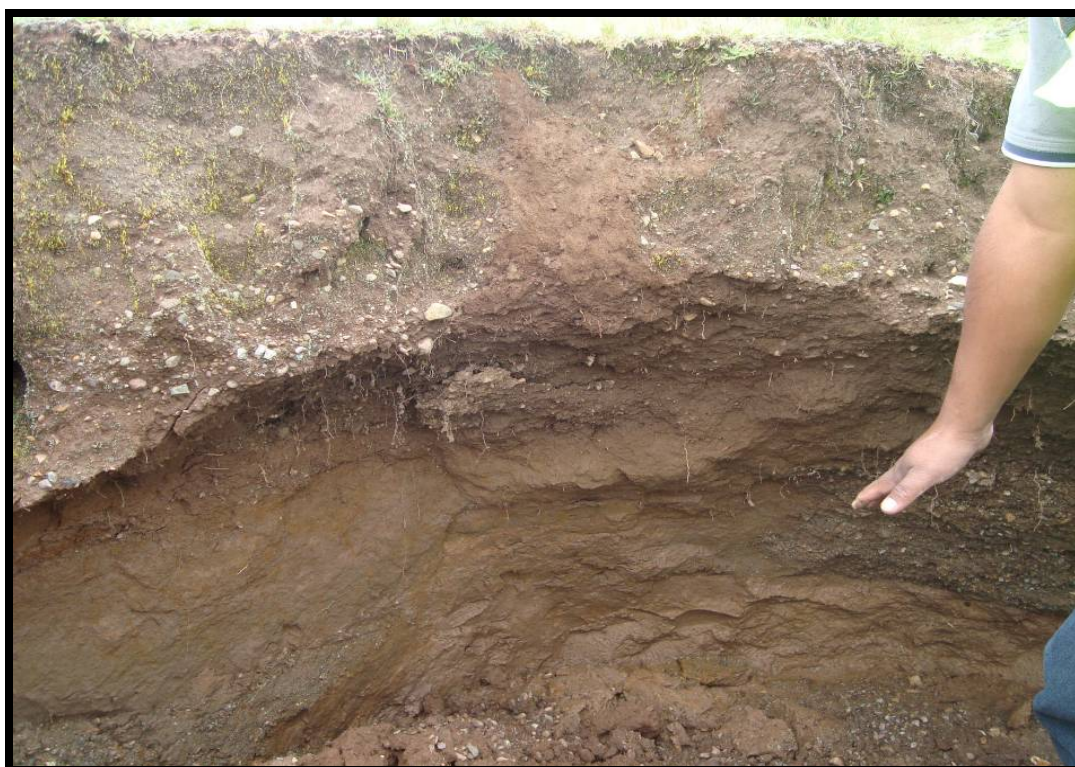
Fotografía N° 31: Sector Canchagolgan, ubicado al norte del dique de la Represa Upamayo, perfil de suelo donde no se observa capas con coloración rojiza, que evidencie la formación de sedimentos que afecten a los pastizales de la zona.

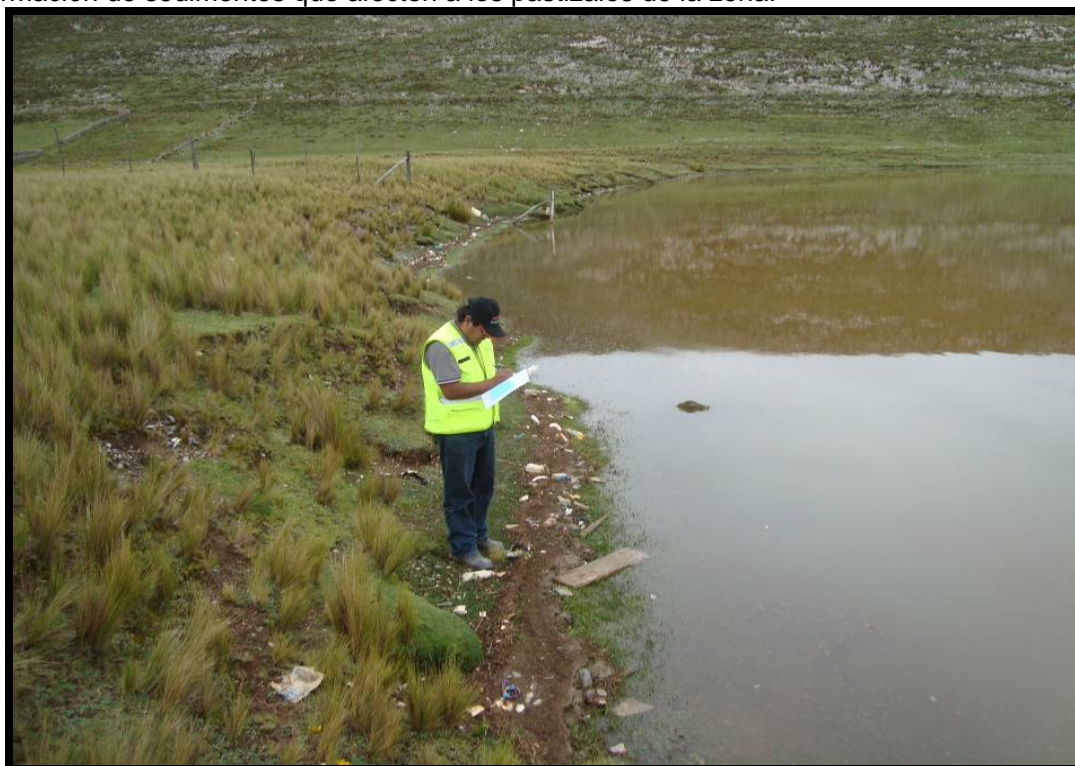
Fotografía N° 32: Punto de Verificación de coordenadas en Sector Canchagolgan (360,488 E, 8'793,062 N), ubicado al norte del dique de la Represa Upamayo, el incremento del nivel de agua de la presa a cubierto los sectores con posible contaminación con sedimentos que afectan a los pastizales y pobladores de la zona.

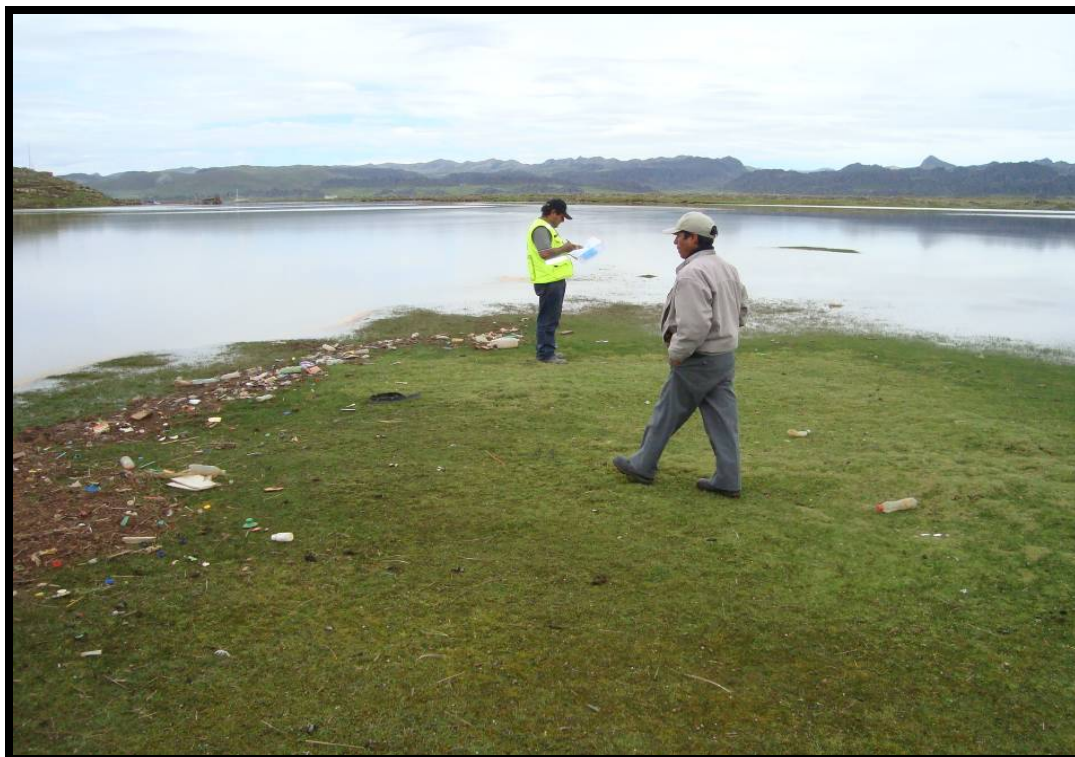
Fotografía N° 33: Punto de Verificación de coordenadas en Sector Canchagolgan (360,375 E, 8'792,975 N), ubicado al norte del dique de la Represa Upamayo, el incremento del nivel de agua de la presa a cubierto los sectores con posible contaminación con sedimentos que afectan a los pastizales y pobladores de la zona.
