INFORME DE SUPERVISIÓN ESPECIAL DE VERIFICACIÓN DE ZONAS CONTAMINADAS EN LUGARES ADYACENTES AL LAGO CHINCHAYCOCHA.

INFORME N° 001- 2010 - GEOSHESA-CLETECH-EMAIMEHSUR/SE

CONSORCIO
GEOSURVEY SHESA CONSULTING - CLEAN TECHNOLOGY S.A.C.
EMAIMEHSUR S.R.L.- PROING & SERTEC S.A ING. ASOC.

MARZO, 2010.

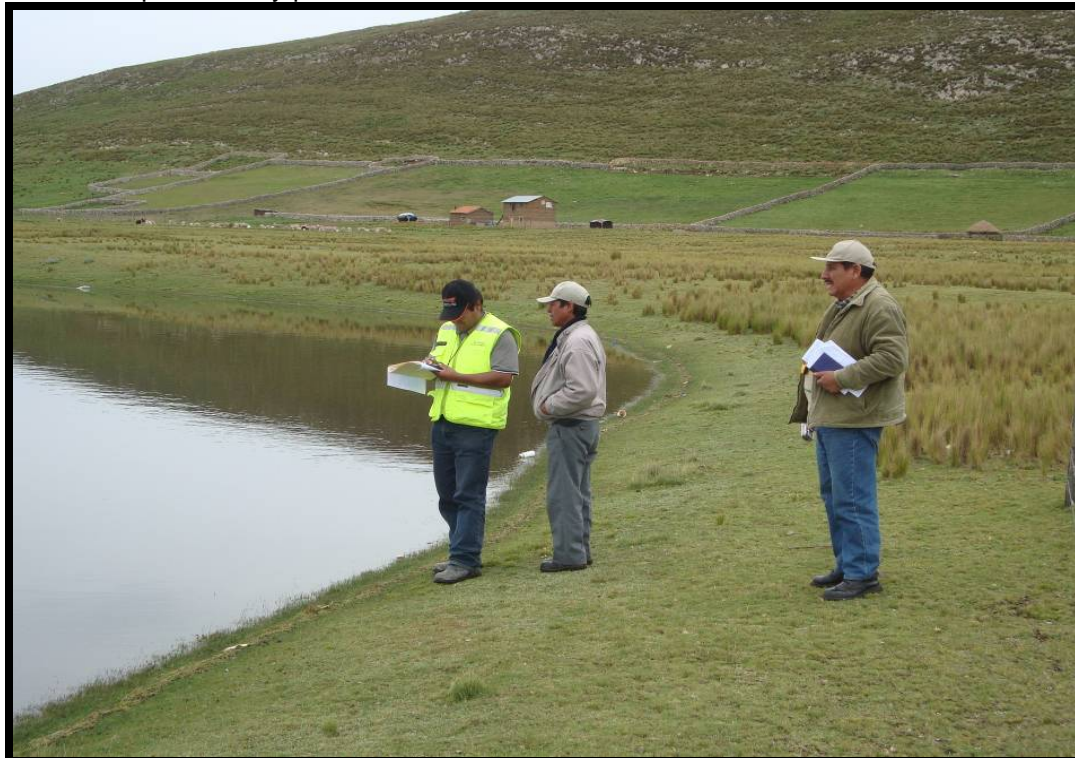
Fotografía N° 34: Punto de Verificación de coordenadas en Sector Canchagolgan (360,316 E, 8'793,108 N), ubicado al norte del dique de la Represa Upamayo, el incremento del nivel de agua de la presa a cubierto los sectores con posible contaminación con sedimentos que afectan a los pastizales y pobladores de la zona.

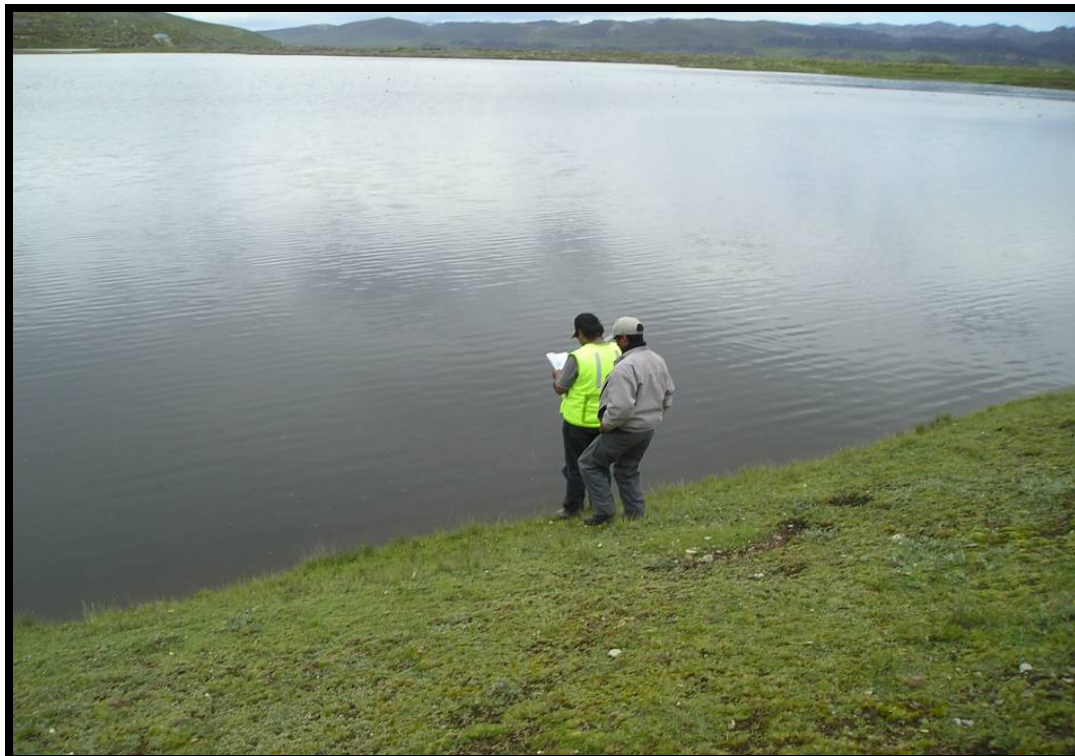
Fotografía N° 38: Punto de Verificación de coordenadas en Sector Canchagolgan (359,997 E, 8°793,283 N), ubicado al norte del dique de la Represa Upamayo, el incremento del nivel de agua de la presa a cubierto los sectores con posible contaminación con sedimentos que afectan a los pastizales y pobladores de la zona.

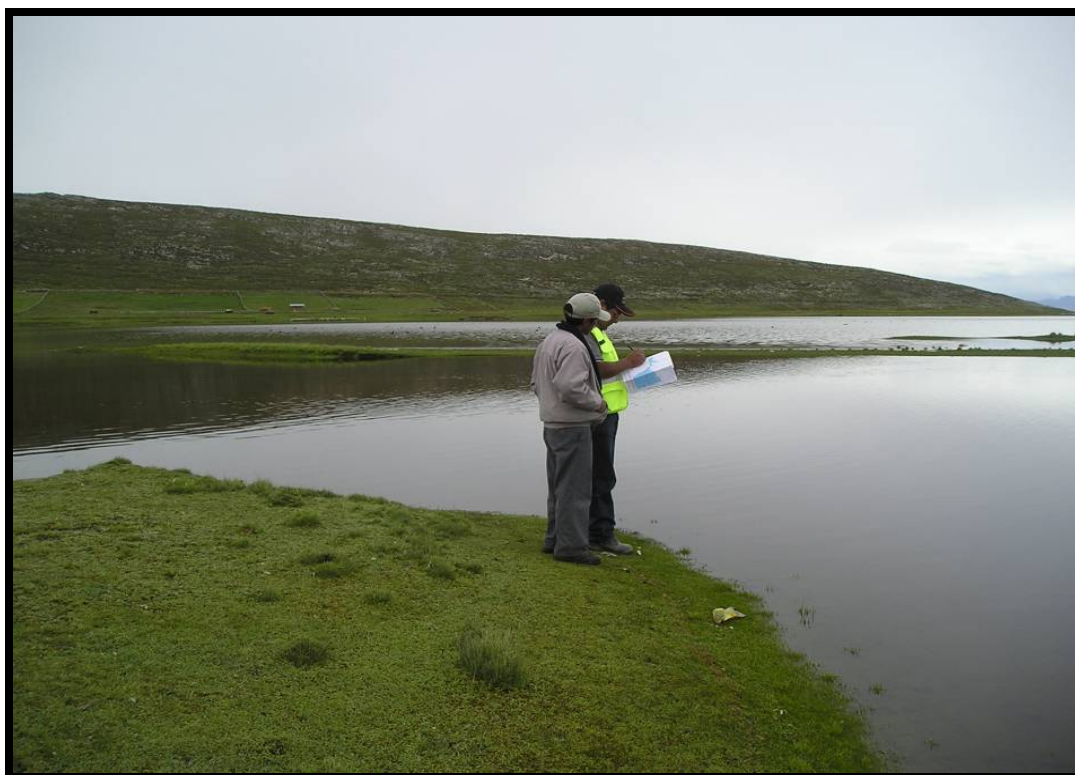
Fotografía N° 39: Punto de Verificación de coordenadas en Sector Bombón Tambo (359,857 E, 8´792,990 N), ubicado al norte del dique de la Represa Upamayo y margen izquierda del río Tambo, el incremento del nivel de agua de la presa a cubierto los sectores con posible contaminación con sedimentos que afectan a los pastizales y pobladores de la zona.
