RESOLUCIÓN DE GERENCIA GENERAL  
ORGANISMO SUPERVISOR DE LA INVERSIÓN EN ENERGÍA Y MINERÍA  
OSINERGMIN N° 015629-2012

El expediente N° 057-09-MA/E y el Informe GFM-77-2012, sobre procedimiento administrativo sancionador iniciado a Compañía Minera San Ignacio de Morococha S.A.

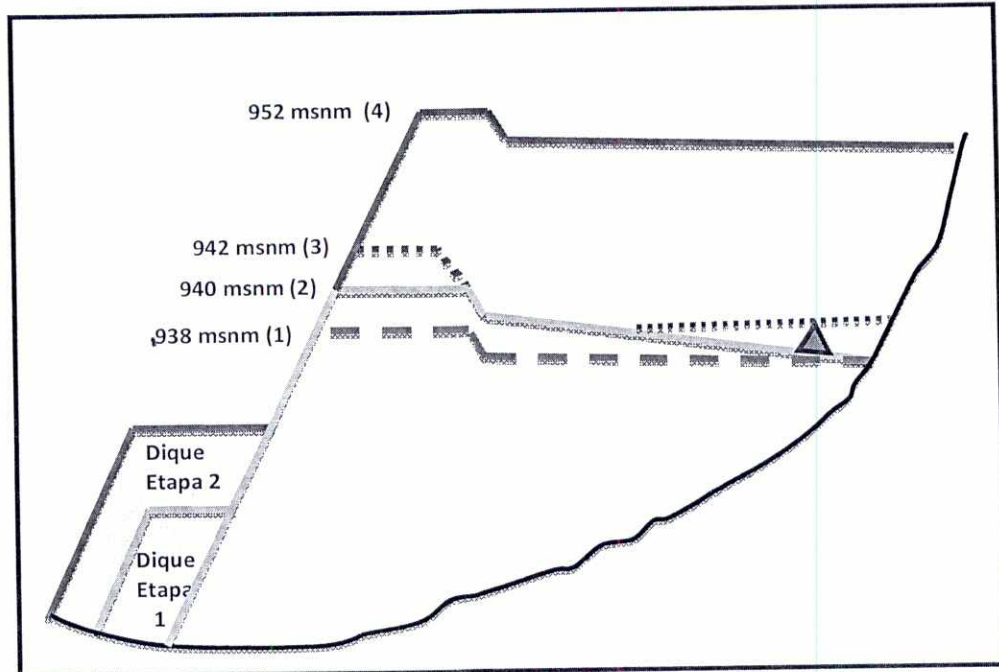
Conforme al Acta de Supervisión en el numeral 1 de los hechos constatados se señala: “La cota de corona verificada con un cartel en la relavera es 941.5 msnm” (fojas 19).

Asimismo, el Informe GFM-522-2009 señala entre sus conclusiones que “La cota actual de la relavera la Esperanza en promedio supera los 941.5 msnm con lo cual ya sobrepasaron la altura de diseño y la capacidad de almacenamiento de relaves” (fojas 146), conforme se aprecia en las fotografías N° 1, 2 y 3 (fojas 147 y 147 vuelta).

Detalle del recremento del depósito de relaves "La Esperanza" y cota de la disposición de relaves verificada en la supervisión.

- (1) Cota aprobada para disponer relaves según Autorización de Funcionamiento del 28 de marzo de 2000 (R.D. 070-2000-EM/DGM)
- (2) Cota a alcanzar para la disposición de relaves según Autorización de Construcción del 20 de octubre de 2008 (construcción dique 1)
- (3) Cota con disposición de relaves verificada durante la supervisión (funcionamiento no autorizado)
- (4) Cota a alcanzar para la disposición de relaves según la Autorización de Construcción del 20 de octubre de 2008 (construcción dique 2)
