RESOLUCIÓN DE GERENCIA GENERAL  
ORGANISMO SUPERVISOR DE LA INVERSIÓN EN ENERGÍA Y MINERÍA  
OSINERGMIN N° 016859

El expediente N° 024-10-EO, sobre inicio de procedimiento administrativo sancionador contra **Compañía Minera Caudalosa S.A.**;

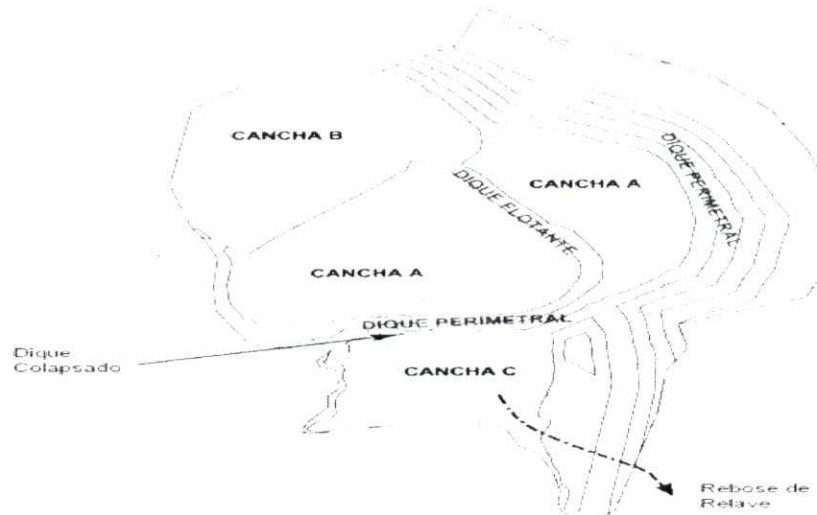
Según el aviso del accidente del 26 de junio de 2010, (fojas 4) Caudalosa informa que: "se produce rotura del borde libre del dique de la presa de relaves y el deslizamiento del talud del lado oeste, inundando los lugares aledaños y llegando al cuerpo receptor". Asimismo, informa:

- Volumen del derrame aproximadamente 5,000 m3.
- Extensión del área afectada 60,000 m2.

A continuación se presenta el croquis de la unidad minera con respecto al accidente:
