**RESOLUCIÓN DE GERENCIA GENERAL  
ORGANISMO SUPERVISOR DE LA INVERSIÓN EN ENERGÍA Y MINERÍA**

**OSINERGMIN N° 1136-2014**

El expediente N° 027-10-EO referido al procedimiento administrativo sancionador iniciado a Doe Run Perú S.R.L. (en adelante, DOE RUN);

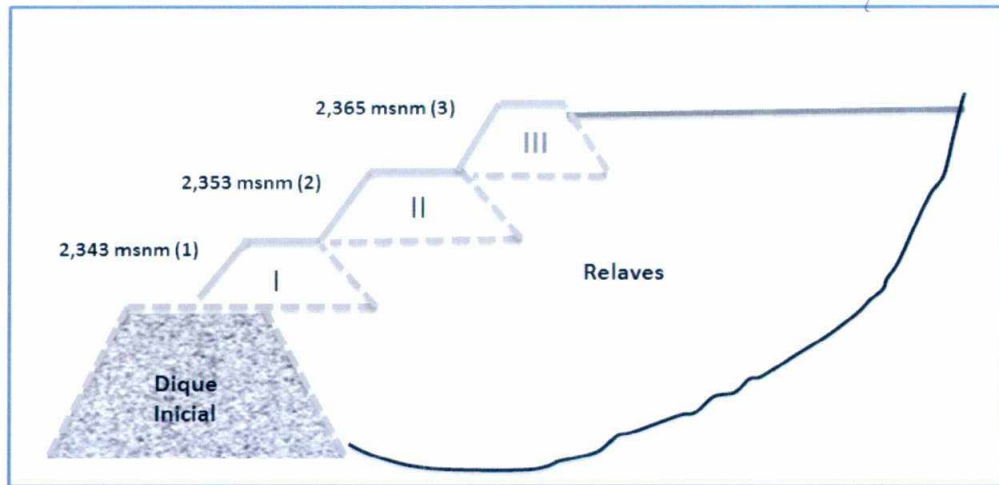
- (1) Cota aprobada para disponer relaves según Autorización de Funcionamiento del 28 de marzo de 2000 (R.D. 070-2000-EM/DGM)
- (2) Cota a alcanzar para la disposición de relaves según Autorización de Construcción del 20 de octubre de 2008 (construcción dique 1)
- (3) Cota con disposición de relaves verificada durante la supervisión (funcionamiento no autorizado)

A la fecha de la supervisión, DOE RUN sólo contaba con autorización de construcción del recrecimiento del depósito de relaves "Área Chancadora" de la primera etapa de la cota 2 333 msnm a la cota 2 343 msnm, sin embargo, se verificó que DOE RUN había construido dos (2) recrecimientos: segunda etapa (de la cota 2 343 a la cota 2 353 msnm) y la tercera etapa (de la cota 2 353 a la cota 2 365 msnm), sin contar con las autorizaciones correspondientes del MEM.
