**RESOLUCIÓN DE GERENCIA DE SUPERVISIÓN MINERA**  
**ORGANISMO SUPERVISOR DE LA INVERSIÓN EN ENERGÍA Y MINERÍA**  
**OSINERGMIN N° 404-2019**

Lima, 18 de febrero del 2019

El expediente N° 201800053868 referido al procedimiento administrativo sancionador iniciado a Compañía Minera San Valentín S.A. (en adelante, SAN VALENTÍN);

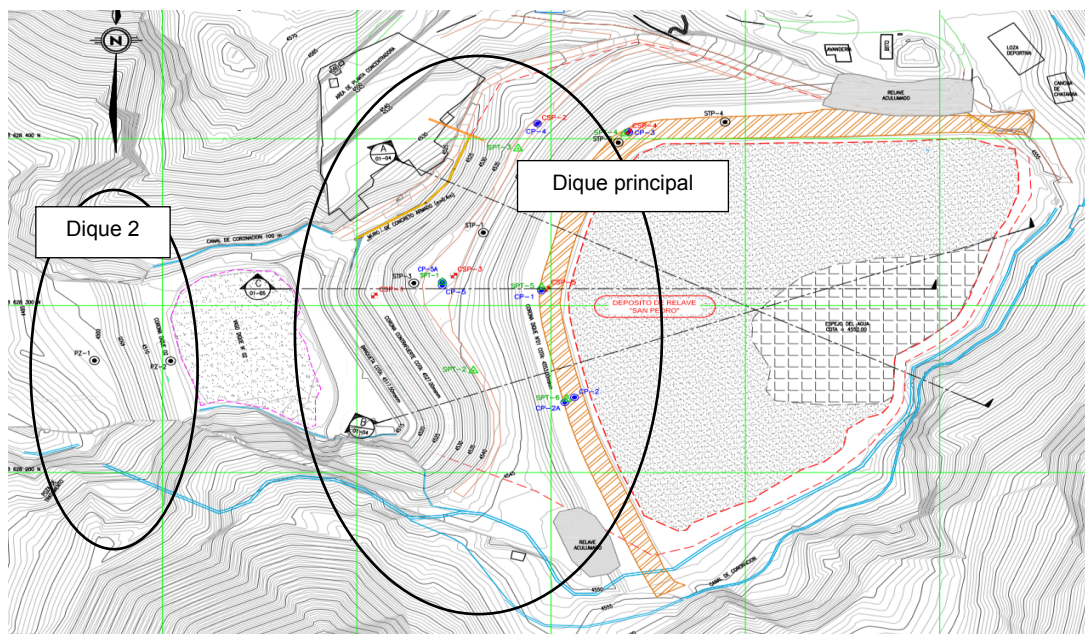
En relación al Estudio 3 elaborado en agosto de 2017 por la empresa consultora SRK (CD fojas 322), corresponde precisar que dicho Estudio no analiza la situación de estabilidad física del Dique 2 del depósito de relaves San Pedro; en efecto, de acuerdo al plano en planta N° 01-03, las secciones de análisis únicamente incluyen al dique principal del depósito de relaves San Pedro, asimismo las muestras recogidas para los ensayos de campo y laboratorio se limitan al dique principal del depósito de relaves San Pedro (fojas 365 a 371).

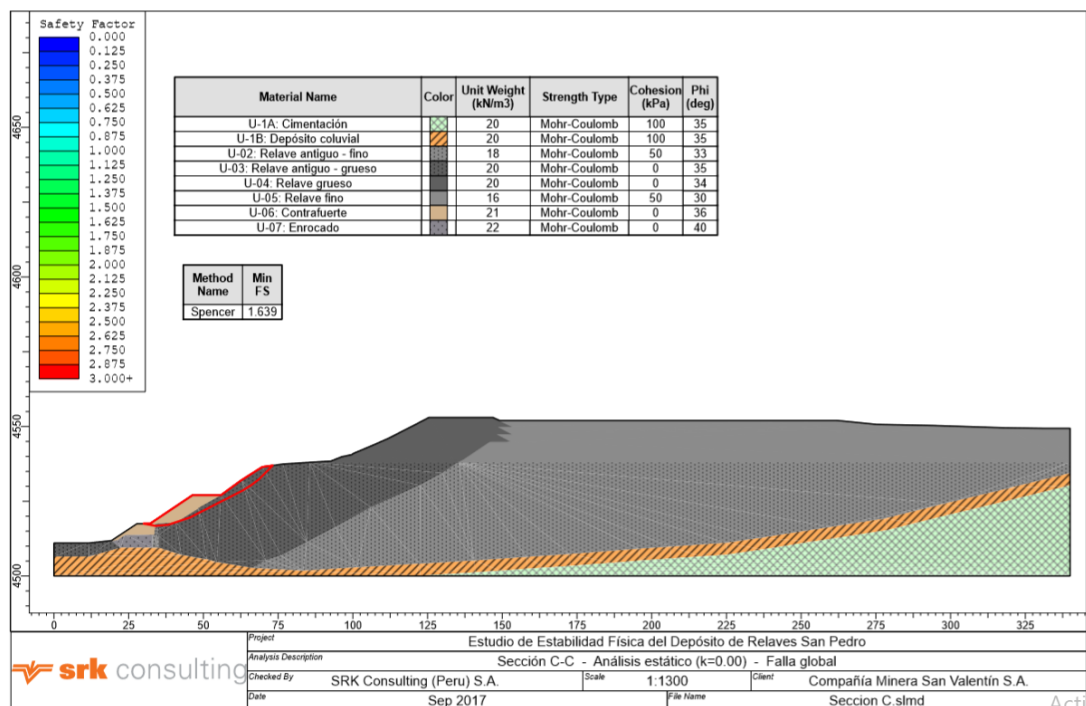
Asimismo, la sección CC analizada, corresponde únicamente al dique principal, por lo que no puede considerarse extensivo al Dique 2.
