## **DIVISION DE SUPERVISIÓN REGIONAL**

**“Masificación del Uso de Gas Natural a Nivel Nacional  
Cargadero de GNL – Pampa Melchorita”**

**INFORME MENSUAL**  
**Periodo: AGOSTO 2017**

**Periodo: Agosto 2017**

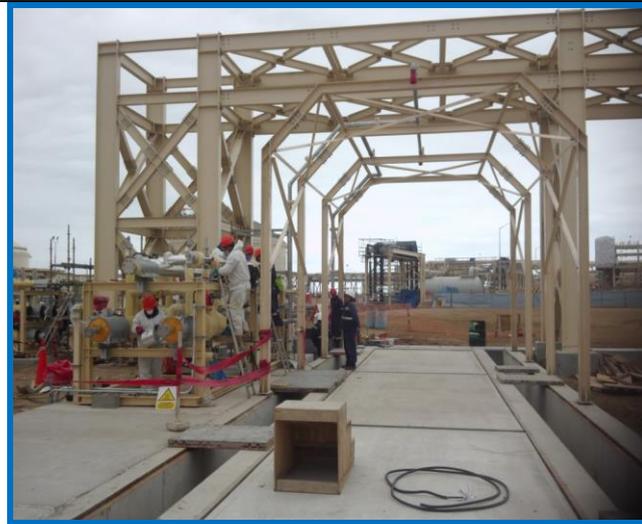
**Foto 1.** Vista de balanza de carga instalada y trabajos de aislamiento térmico de tuberías de la unidad de carga de GNL

- La balanza de carga está instalada, hay personal de Montrel que está trabajando para dejarla calibrada.
- Se está trabajando en la cimentación de la balanza fiscal, para su posterior montaje.

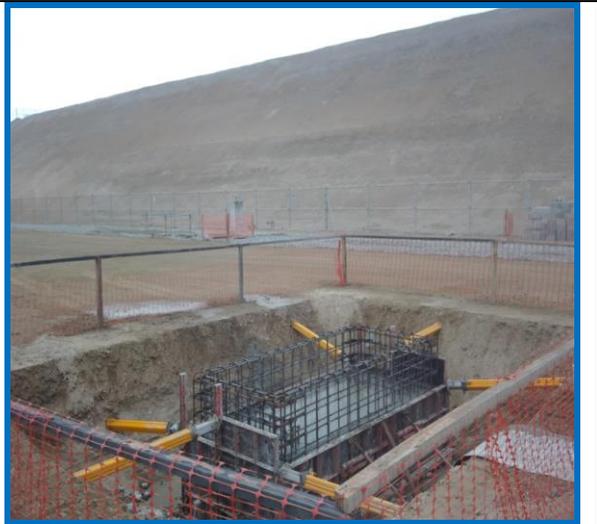
**Foto 2.** Vista de la construcción de la cimentación de balanza de carga

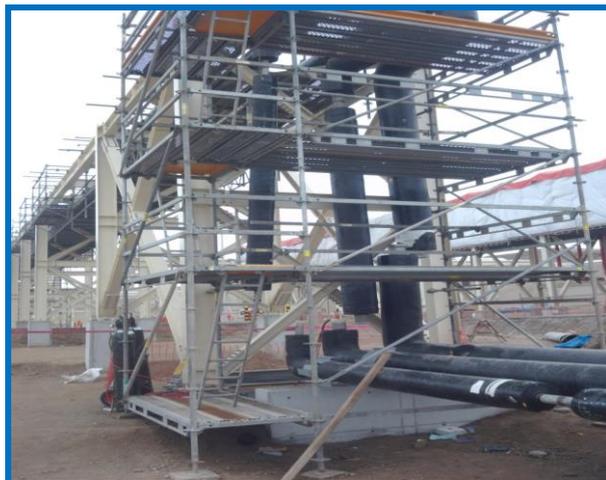
**Foto 3.** Vista de tramos de tubería notándose especialmente en las curvas, las uniones faltantes

- La soldadura de los tubos criogénicos, esta con un estimado de avance de 70%; Peru LNG menciona que están por debajo del 5% de reparaciones. Sin embargo las uniones soldadas faltantes son básicamente en las diferentes curvas (horizontales y verticales), lo cual les toma más tiempo que los tramos rectos ya soldados. Están realizando la soldadura con 11 soldadores.
- Habían programado pruebas neumáticas para el día de hoy 24 de agosto, las cuales no se han iniciado, y han enviado un correo postergándolas y sin fecha de realización.

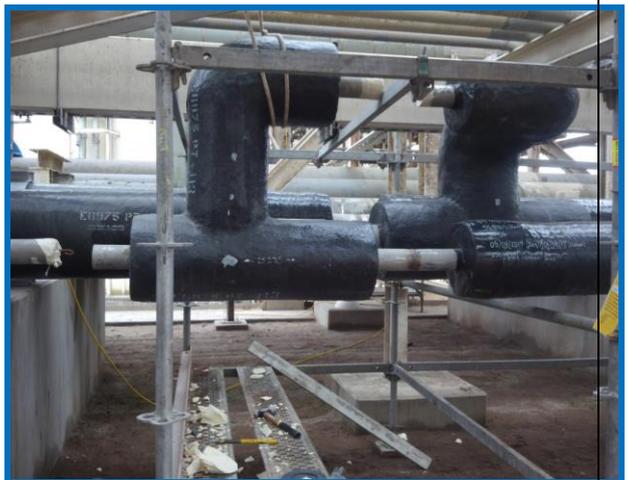
**Foto 4.** Vista de tramos de tubería con uniones faltantes a las cuales les van a agregar un niple

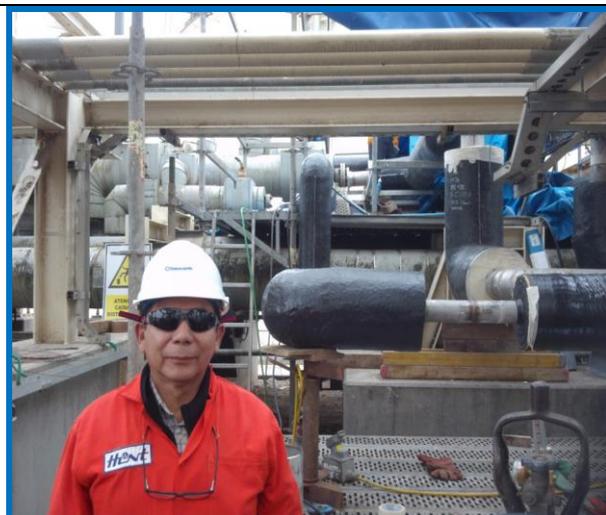
**Foto 5.** Vista de los "tie in" de las tuberías de la planta de licuefacción con las tuberías nuevas hacia el cargadero de GNL

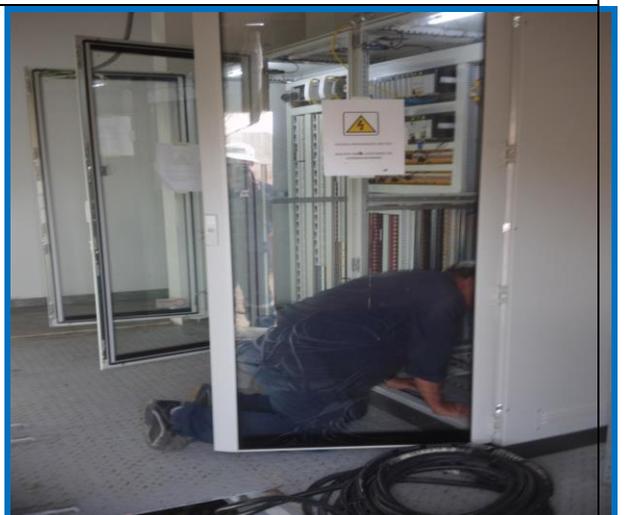
**Foto 6.** Vista de los trabajos en el cuarto de control

- En la sala de control ya se concluyó el casco, se encuentran trabajando en el montaje de tableros de control. Todavía no se aprecia avance en los baños y servicios de agua, desagüe, alumbrado.

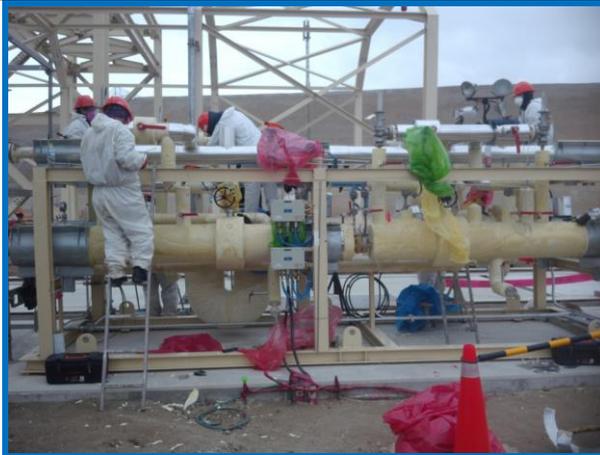
**Foto 7.** Vista de los trabajos de instalación del aislamiento térmico en las tuberías de la unidad de carga de GNL

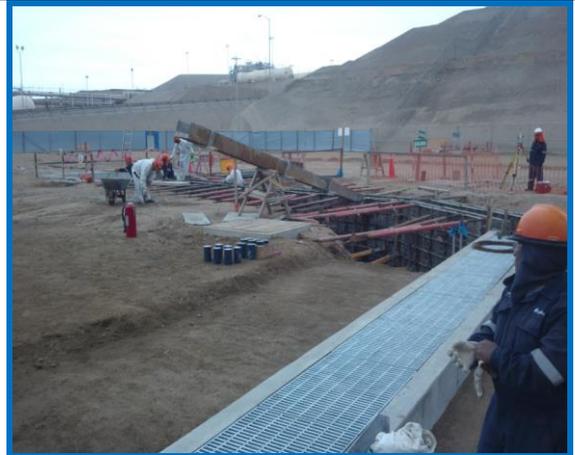
**Foto 8.** Vista de la construcción de canaleta que conduciría el fluido derramado a la poza de colección del derrame de GNL

- Para el acceso de camiones, en el área de despacho, se ha realizado la nivelación del terreno, quedando listo para recibir la capa de asfalto.
- La poza de derrame, se encuentra en un 90 % de avance, están trabajando en el avance de la canaleta por la cual fluiría el GNL derramado desde la bahía de despacho a la poza.
