**“Masificación del Uso de Gas Natural a Nivel Nacional
Cargadero de GNL – Pampa Melchorita”**

INFORME MENSUAL
Periodo: JULIO 2017

Periodo: Julio 2017

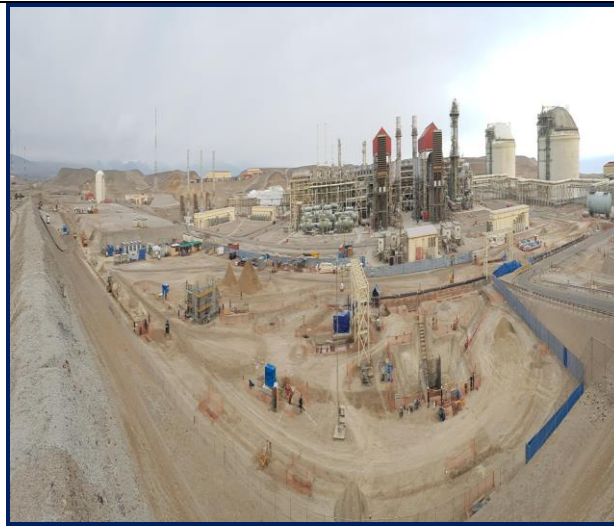
Foto 1. Vista panorámica de construcción del Cargadero de GNL

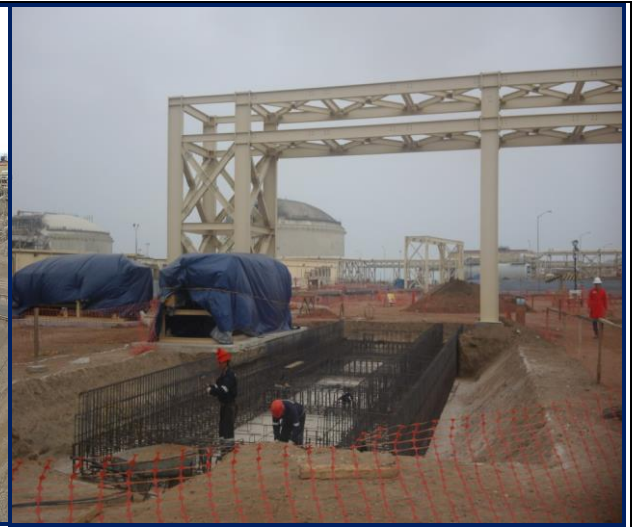
- Las dos Balanzas (de carga y fiscal), también se encuentran en Pampa Melchorita. Todavía no se pueden montar, se está trabajando en la instalación de la armadura de fierro de la balanza de carga, para proceder con el vaciado de concreto. Todavía no inician los trabajos de excavación para la cimentación de la balanza fiscal.

Foto 2. Vista de la construcción de la cimentación de balanza de carga

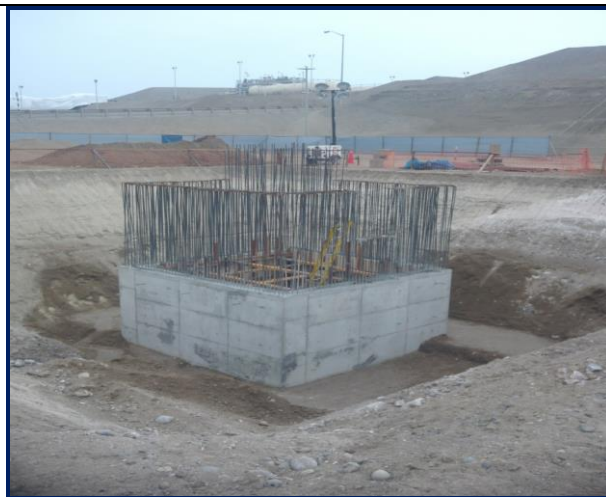
Foto 3. Vista de la construcción de poza de derrame

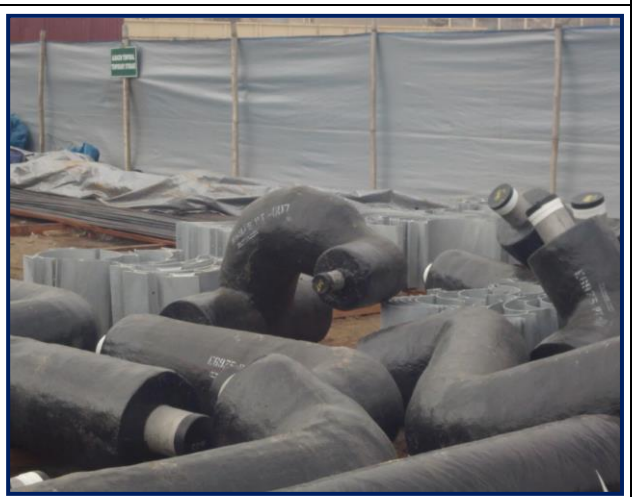
- Se encuentran en Pampa Melchorita, los tubos rectos. Y la mayoría de los tramos curvos, faltando llevar a la planta unos cuantos tramos curvos que se encuentran en el Callao.
- Se ha iniciado la presentación de algunos tubos sobre los pedestales. Todavía no se inicia el soldeo de tubos criogénicos.

Foto 4. Vista de los tramos curvos de tubería

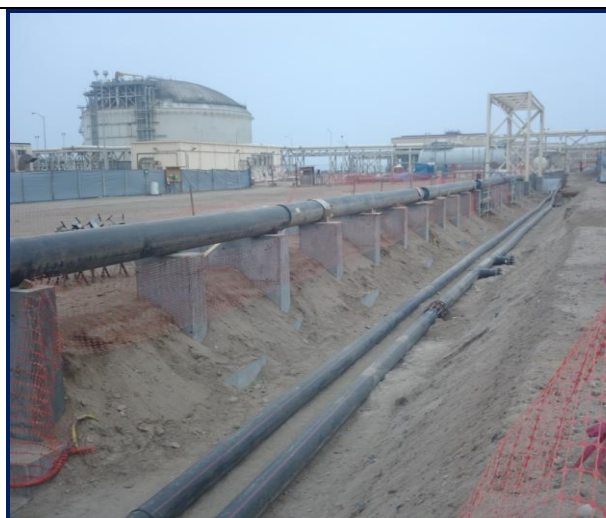
- Realizándose la prueba de presión de la tubería de HDPE, para el sistema de agua contraincendios, falta la instalación de monitores e hidrantes, pruebas e interconexión al sistema de la planta de licuefacción.

Foto 5. Vista de las tuberías contraincendios

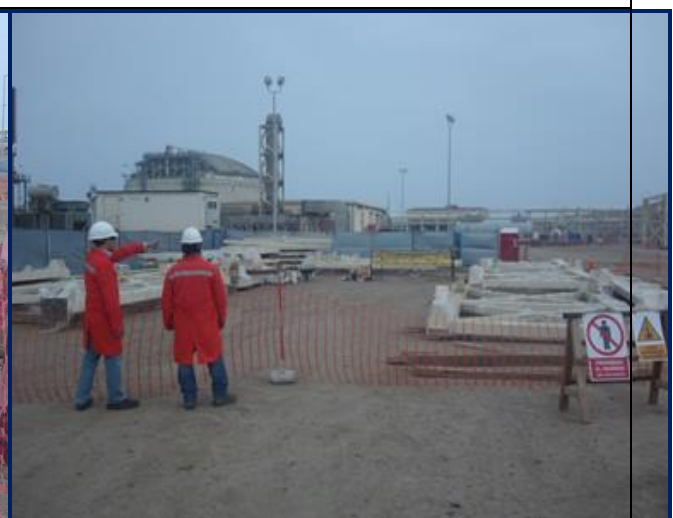
- Puente dos (2) y tres (3) instalados sobre sus pedestales. El puente uno (1) ya se encuentra en la planta por partes, se está procediendo al armado del mismo (es remachado), para proceder con su montaje, con el cual se completaría los tres puentes a instalar.

Foto 6. Vista de las partes del puente N° 1, para su armado
