**INFORME DE EVALUACIÓN DE LA CONDICIÓN DE RIESGO DETECTADA**

<b>Agente Supervisado:</b>	Aguaytía Energy del Perú S.R.L.			
<b>Unidad Supervisada:</b>	Sistema de Transporte por Ductos de Líquidos de Gas Natural			
<b>Zona Geográfica:</b>	Selva			
<b>Ubicación de la Condición de Riesgo:</b>	<b>Kilómetro de Progresiva (KP):</b>	80+850		
	<b>Coordenadas UTM WGS84:</b>	<b>Huso y Zona:</b>	18L	
		<b>Este:</b>	535025	
		<b>Norte:</b>	9070225	
	<b>Zona:</b>	-		
	<b>Distrito:</b>	Campo Verde		
	<b>Provincia:</b>	Coronel Portillo		
<b>Departamento:</b>	Ucayali			
<b>Fecha y Hora:</b>	<b>Fecha:</b>	20.07.2018	<b>Hora:</b>	12:30

De acuerdo a lo reportado por AEP, el 20 de julio de 2018 a las 12:30 h, mientras se ejecutaba el patrullaje del DDV del ducto de 4" tramo Estación Neshuya - Planta de Fraccionamiento, en la progresiva KP 80+850, personal de AEP identificó la instalación de una derivación clandestina en el ducto.

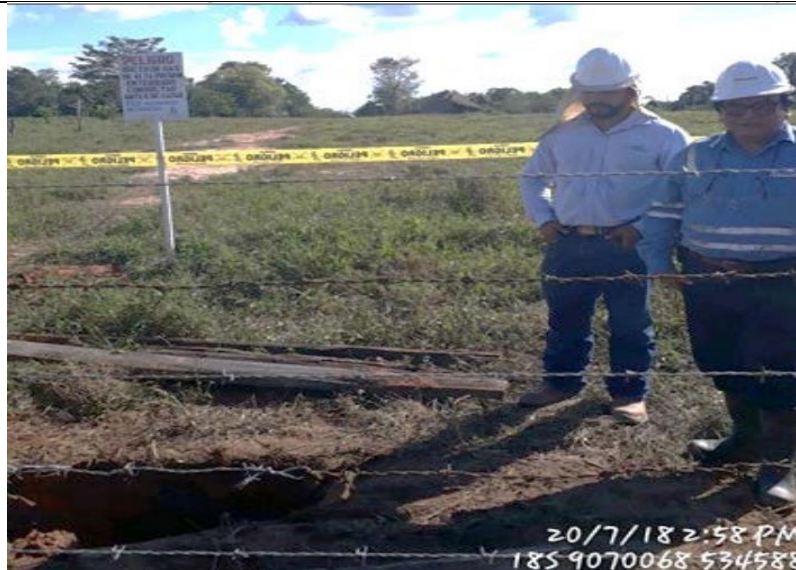
**Figura 08:** Vista del Supervisor de Osinerghmin y representante de AEP en la zona donde ocurrió la condición de riesgo.
