**INFORME DE EVALUACIÓN DE LA CONDICIÓN DE RIESGO DETECTADA EL DÍA
08.01.2021 A LA ALTURA DEL KP 314+020 DEL SISTEMA DE TRANSPORTE POR
DUCTOS DE LÍQUIDOS DE GAS NATURAL DE TRANSPORTADORA DE GAS DEL PERÚ
S.A.**

1. DATOS GENERALES				
Agente Supervisado:	Transportadora de Gas del Perú S.A.			
Unidad Supervisada:	Sistema de Transporte por Ductos de Líquidos de Gas Natural			
Zona Geográfica:	Sierra			
Ubicación de la Condición de Riesgo:	Kilómetro de Progresiva (KP):	314+020		
	Coordenadas UTM WGS84:	Huso y Zona:	18L	
		Este:	570231	
		Norte:	8533930	
	Zona:	-		
	Distrito:	Vinchos		
	Provincia:	Huamanga		
Departamento:	Ayacucho			
Fecha y Hora:	Fecha:	08.01.2021	Hora:	10:00 horas

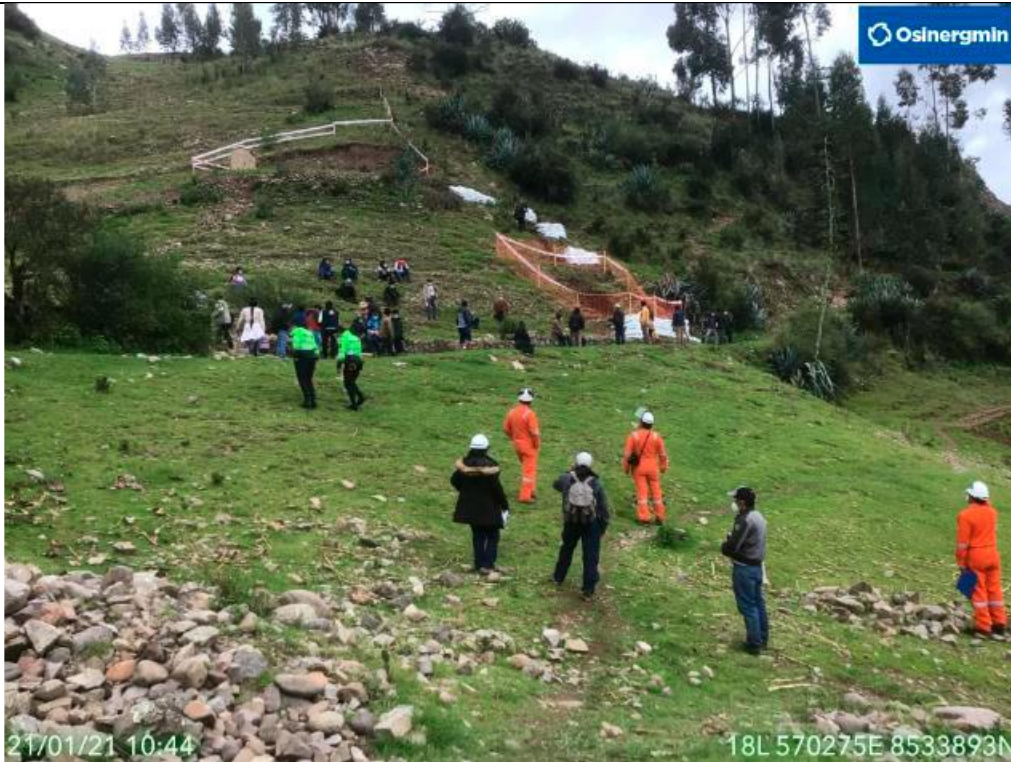
Figura 06: Anexo San Luis de Picha-C.C. Vinchos en el KP 314+000 donde se llevó a cabo la reunión a cargo del MINEM-OGGS-Ayacucho con autoridades de la comunidad e instituciones y representantes de la empresa TGP para obtener permiso de ejecución de trabajos.
