**INFORME DE EVALUACIÓN DE LA CONDICIÓN DE RIESGO DETECTADA**

1. DATOS GENERALES				
<b>Agente Supervisado:</b>	Transportadora de Gas del Perú S.A.			
<b>Unidad Supervisada:</b>	Sistema de Transporte por Ductos de Gas Natural (GN) y Líquidos de Gas Natural (LGN)			
<b>Zona Geográfica:</b>	Selva			
<b>Ubicación de la Condición de Riesgo:</b>	<b>Kilómetro de Progresiva (KP):</b>	-	009+070	008+900
	<b>Coordenadas UTM WGS84:</b>	<b>Huso y Zona:</b>	18L	18L
		<b>Este:</b>	725477	725448
		<b>Norte:</b>	8681253	8681330
	<b>Zona:</b>	-	Ducto GN y LGN	Ducto de GN
	<b>Distrito:</b>	Megantoni		
	<b>Provincia:</b>	La Convención		
<b>Departamento:</b>	Cusco			
<b>Fecha y Hora:</b>	<b>Fecha:</b>	04.02.2018	01.03.2018	
	<b>Hora:</b>	13:15 horas	14:00 horas

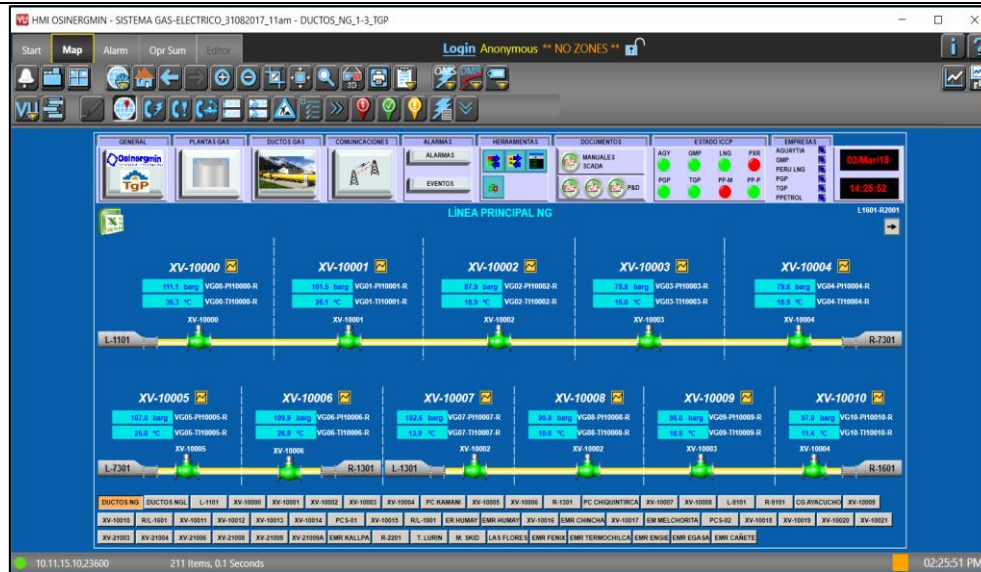
Inmediatamente se tomó conocimiento de la condición de riesgo, Osinerghmin procedió a verificar en el Sistema SCADA si se registraron variaciones de parámetros operativos en las últimas 24 horas, según lo estipulado en su procedimiento interno.

**Figura 06:** Vista del monitoreo del Sistema SCADA.
