INFORME SOBRE LA FALLA OCURRIDA EN EL SISTEMA DE TRANSPORTE POR DUCTOS DE LÍQUIDOS DE GAS NATURAL DE LA EMPRESA AGUAYTÍA ENERGY DEL PERÚ S.R.L

FECHA : 25 de agosto de 2016

UBICACIÓN : KP 81+500
Altura del Km 17 de la Carretera Federico Basadre, Distrito de Campo Verde, Provincia de Coronel Portillo, Departamento de Ucayali.

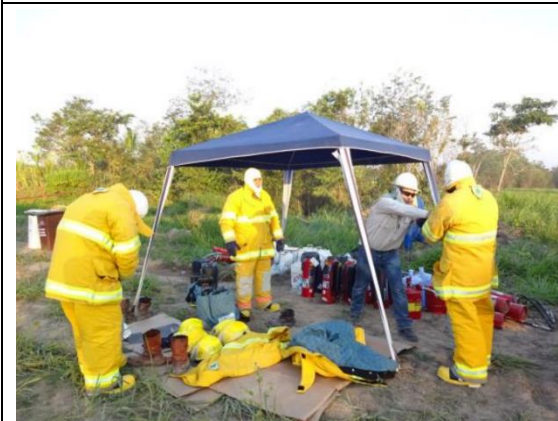
Imagen 04: Vista del equipo contraincendios de Aguaytía Energy preparándose para controlar el incendio ocurrido en el KP 81+500 del ducto de 4" de LGN (Fuente Aguaytia)

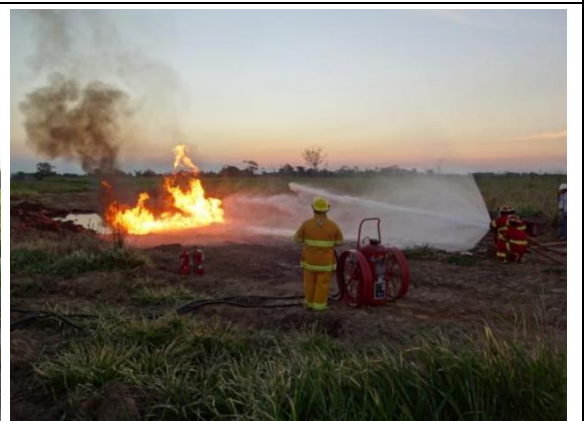
Imagen 05: Vista del equipo contraincendios ejecutando actividades calificadas para apagar el incendio originado por la fuga de LGN en el KP 81+500 del ducto de 4" de LGN (Fuente Aguaytia)

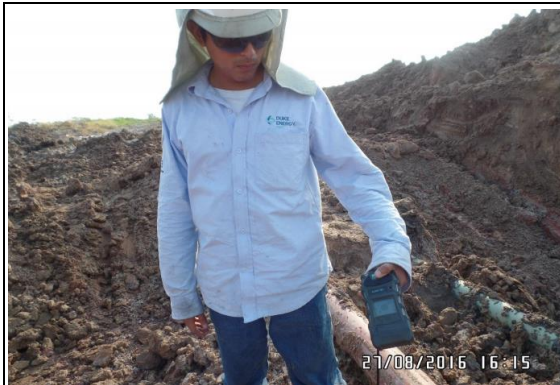
Imagen 06: Vista del monitoreo de los vapores de LGN con detector de gases. (KP 81+500).

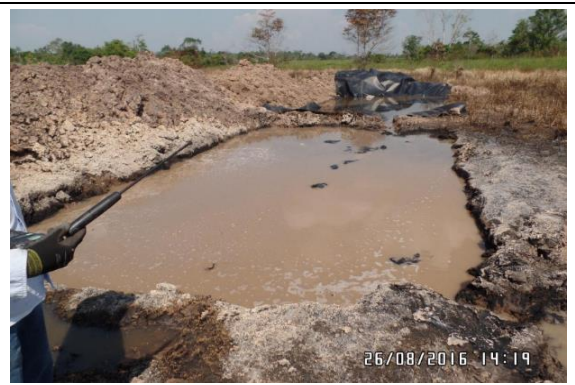
Imagen 07: Vista de las pozas donde se almacena el agua con trazas de LGN. (KP 81+500).

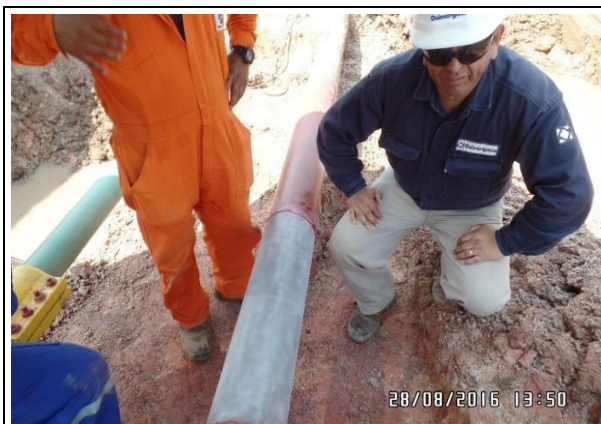
Imagen 18: Vista de supervisor de Osinergmin verificando la ejecución de las actividades de ensayos no destructivos realizados al ducto de 4" de LGN y al ducto de 6" de GN. (KP 81+500).

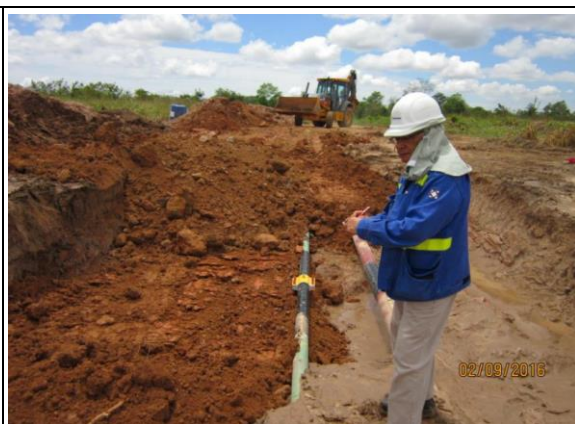
Imagen 19: Vista de supervisor de Osinergmin verificando las actividades de recuperación de tapada. (KP 81+500).
