INFORME SOBRE LA DÉCIMA PRIMERA FALLA OCURRIDA EN EL SISTEMA DE TRANSPORTE DE LÍQUIDOS DE GAS NATURAL POR DUCTOS DE CAMISEA A LA COSTA DE LA EMPRESA CONCESIONARIA TRANSPORTADORA DEL GAS DEL PERU S.A. (TGP)

FECHA : 30 de abril de 2015

UBICACIÓN : KP-183+644
Distrito de Chiquintirca, Provincia de San Miguel, Departamento de Ayacucho.

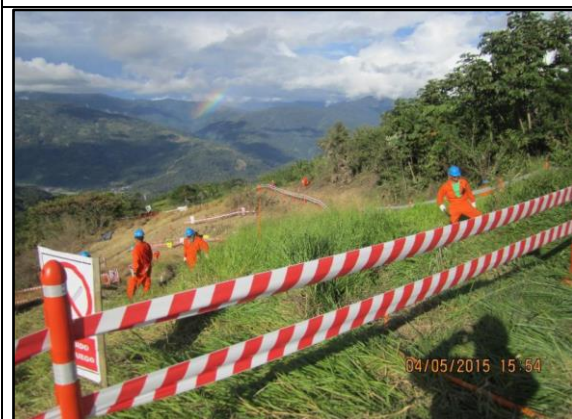
Imagen 05: Vista panorámica de los alrededores del DDV en el KP-183, se aprecia la señalización instalada para seguridad del tránsito de los vehículos y trabajadores. (04.05.2015)

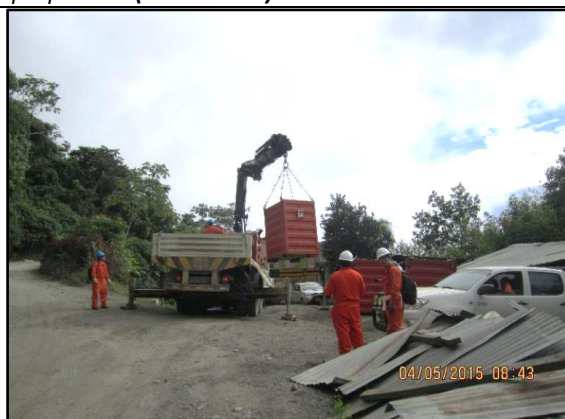
Imagen 06: Vista de la movilización de los "kits de reparación de emergencia" trasladados al punto del evento. (04.05.2015)

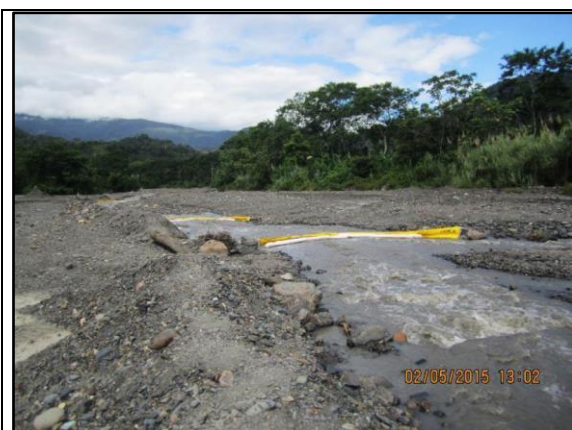
Imagen 07: Vista tomada a orillas del río Kintipiri, donde se aprecia las barreras de contención y paños absorbentes colocados para recuperar parte del hidrocarburo derramado. (02.05.2015)

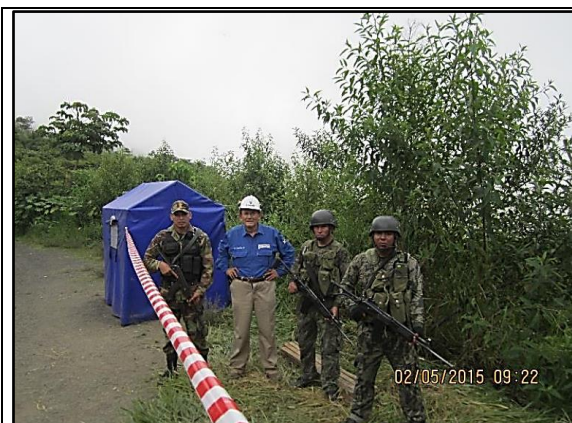
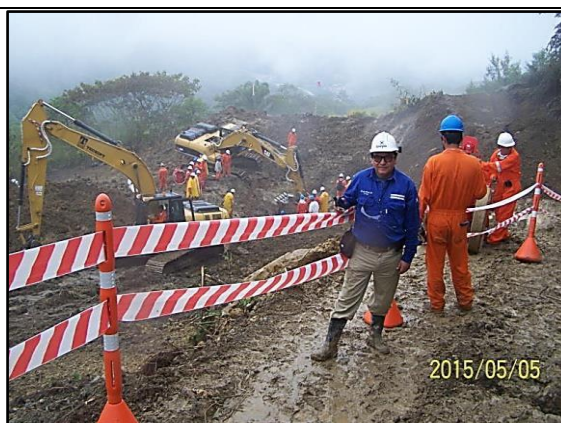
Imagen 09 y 10: Presencia permanente de Osinerghmin en la zona del incidente. Se contó con el apoyo de efectivos del Ejército Peruano por tratarse de una Zona de Alto Riesgo.
