INFORME SOBRE DÉCIMA SEGUNDA FALLA OCURRIDA EN EL SISTEMA DE TRANSPORTE DE LÍQUIDOS DE GAS NATURAL POR DUCTOS DE CAMISEA A LA COSTA DE LA EMPRESA CONCESIONARIA TRANSPORTADORA DEL GAS DEL PERU S.A.

FECHA : 19 de Enero de 2016

UBICACIÓN : KP 56+565
Reserva Comunal Matsiguenga, distrito de Echarate, provincia de La Convención, departamento de Cusco.

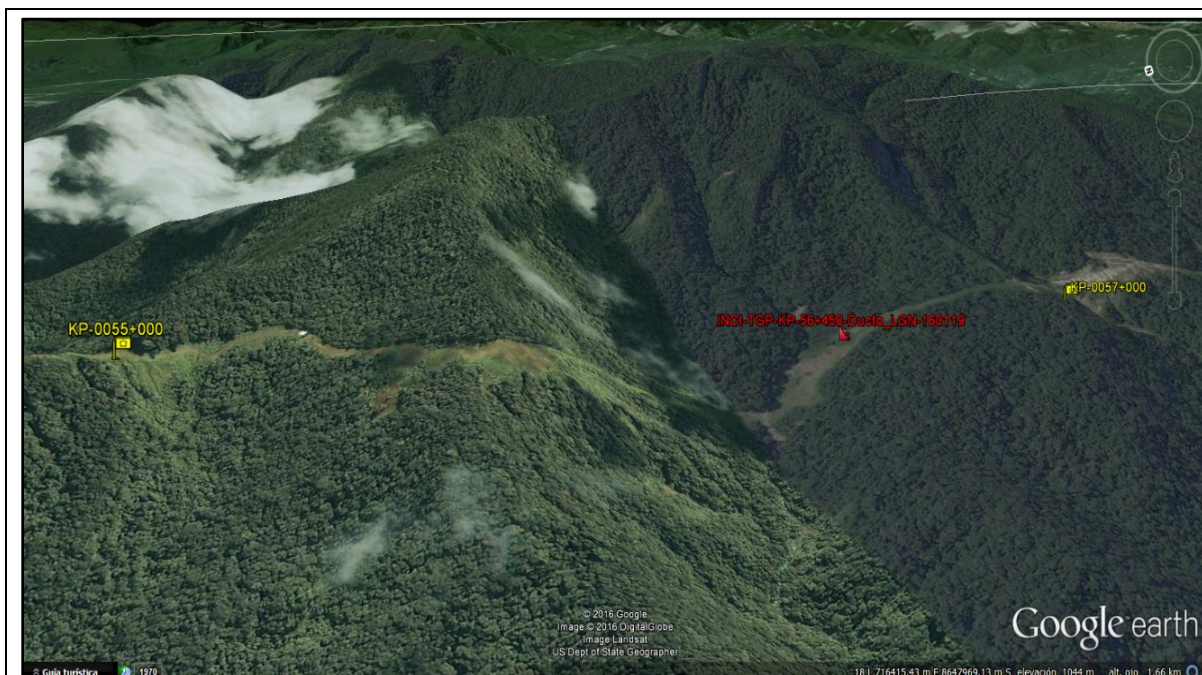
Imagen 01: Vista satelital de la ubicación de la zona donde se detectó incidente de falla en el ducto de transporte de líquidos de gas natural (Nótese quebrada pronunciada).

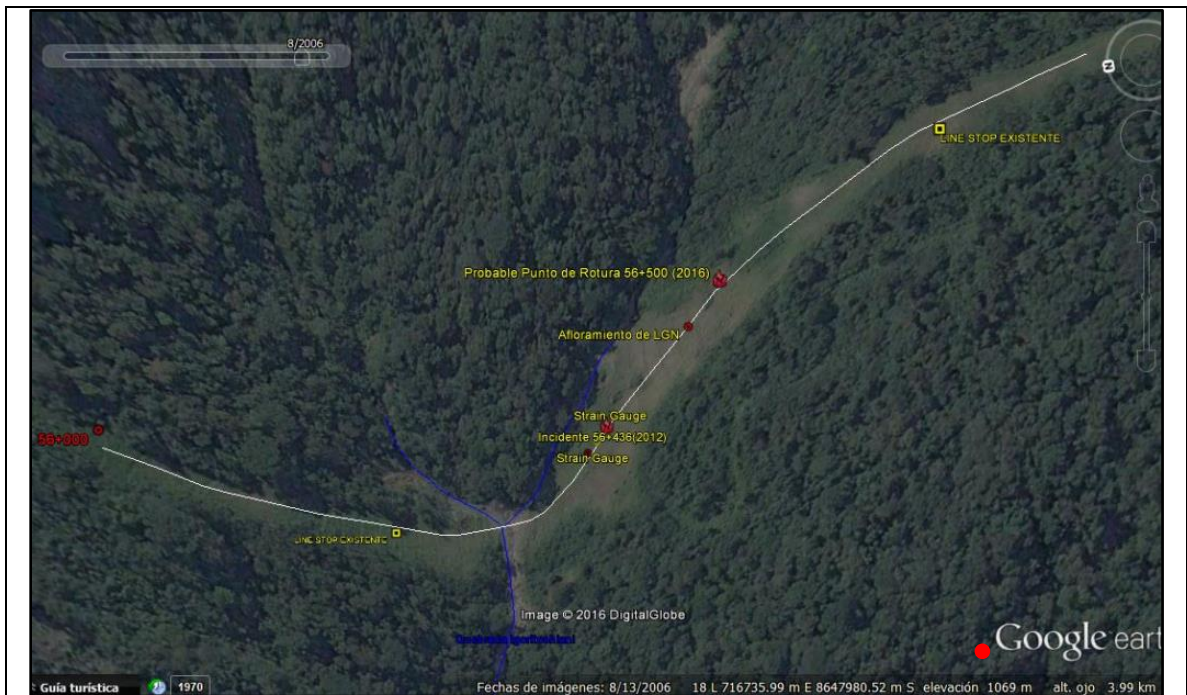
Imagen 02: Vista satelital del punto de filtración de LGN.

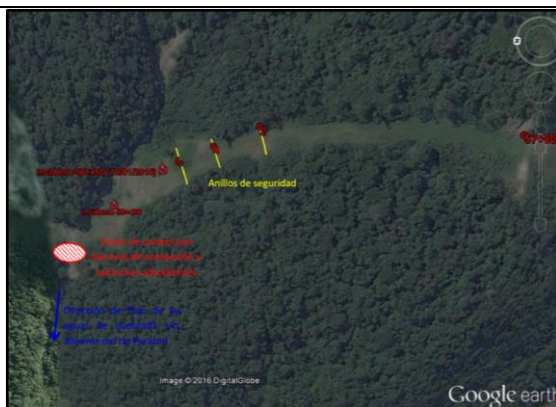
Imagen 03: Imagen satelital del área del incidente donde se indican los anillos de seguridad.

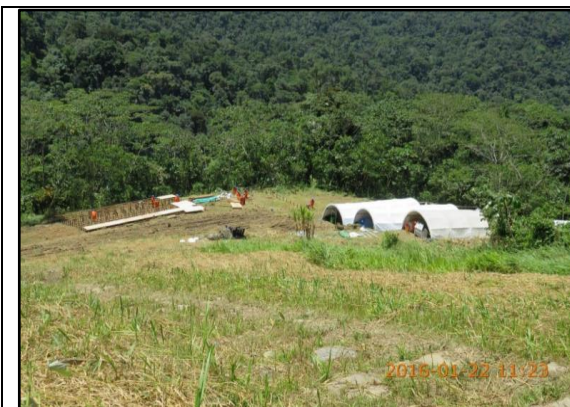
Imagen 05: KP 57+000, Construcción de campamento provisional para el personal que trabajó en la reparación del ducto de LGN. (22.01.2016)

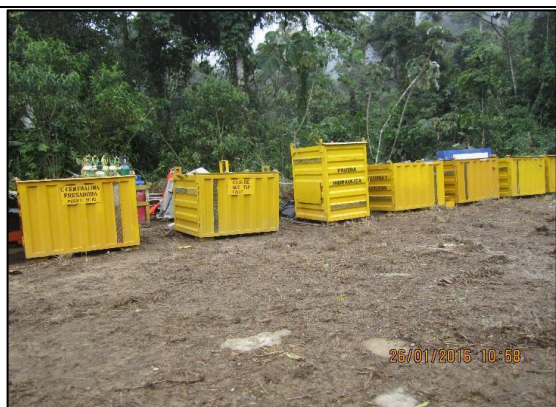
Imagen 06: KP 56+700, Vista en la que se aprecia algunos de los kits de emergencia trasladados desde el obrador de Kiteni hacia la zona de emergencia. (26.01.2016)

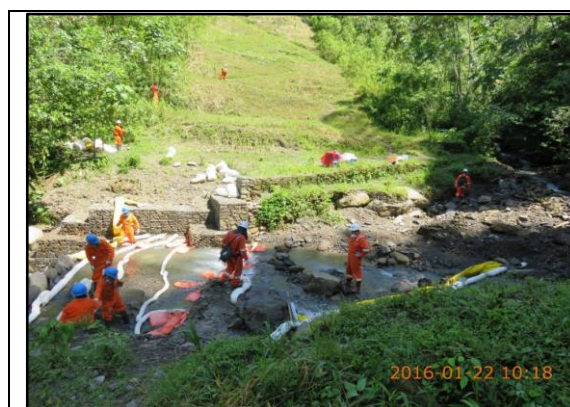
Imagen 07: KP 56+300, Vista de personal realizando trabajos de mitigación en la quebrada Igoritoshiani. (22.01.2016)

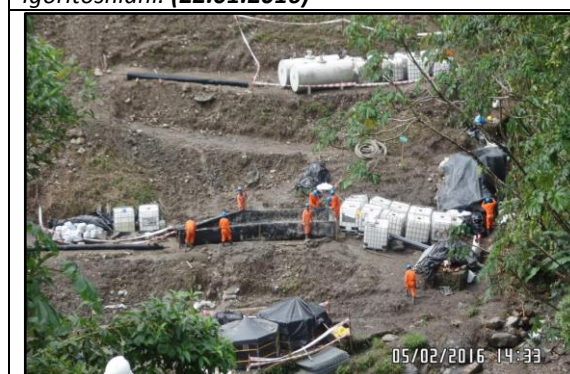
Imagen 09: KP 56+300, Vista de personal de medio ambiente realizando el recubrimiento con geomembrana a las áreas de confinamiento temporal. (05.02.2016)

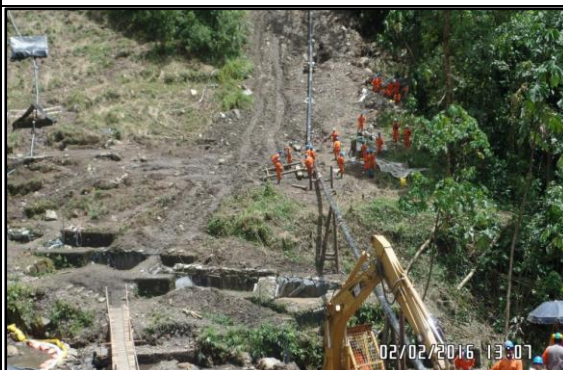
Imagen 16: Vista de personal instalando durmientes en el by pass de 10''. (02.02.2016)
