Análisis Estadístico de Seguridad y
**Compendio Ilustrativo de
Accidentes en el Sector de
Mediana Minería y Gran
Minería - 2015**

Primera edición: Agosto 2018

© Organismo Supervisor de la Inversión en Energía y Minería,
Osinermin, 2018
Calle Bernardo Monteagudo 222,
Magdalena del Mar, Lima, Perú

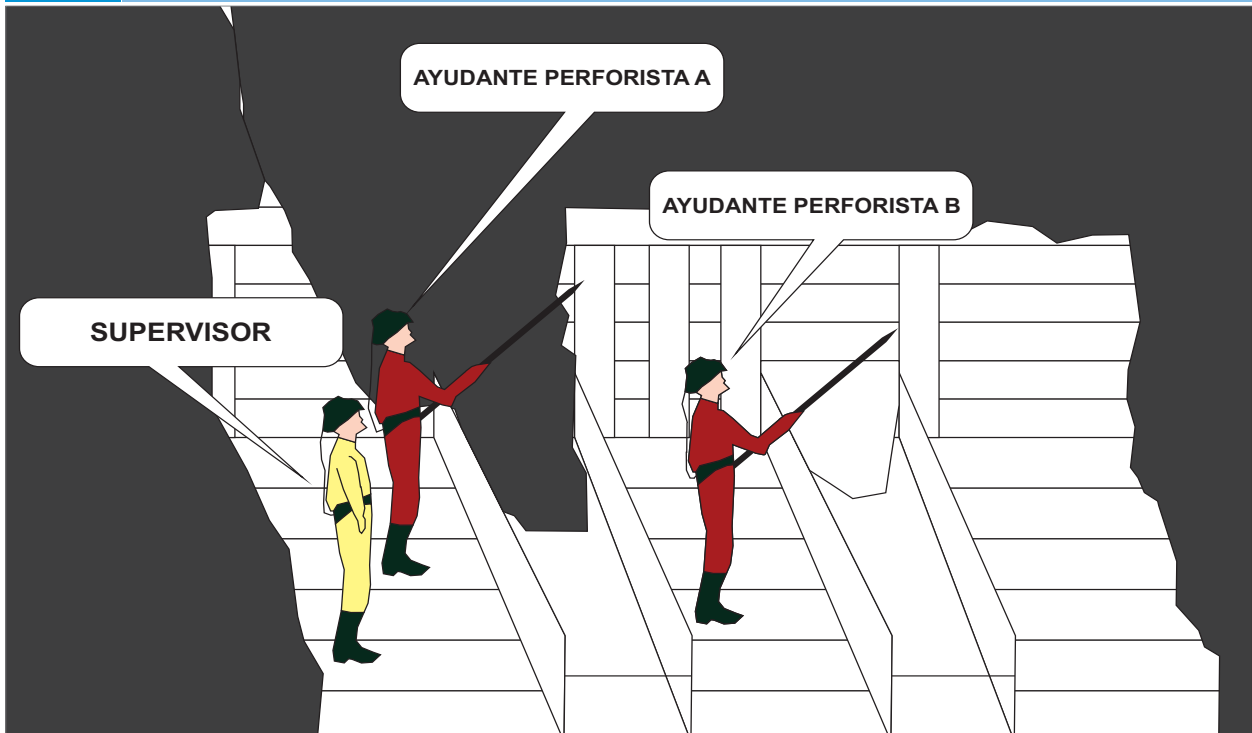
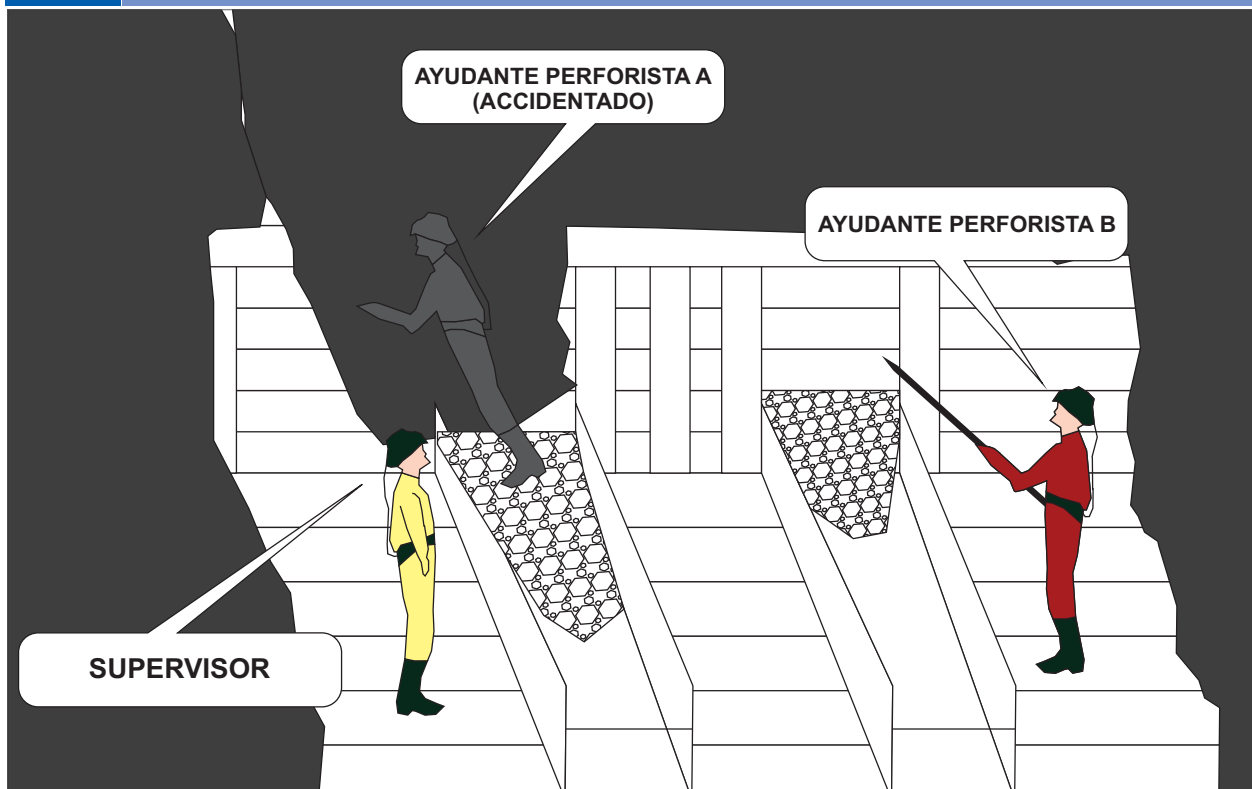
ANTES DEL ACCIDENTE

ACCIDENTADO	N° 19-2015
OCUPACIÓN	Capataz.
EDAD	49 años.
TIEMPO DE SERVICIO	4 años, 2 meses y 12 días.
FECHA Y HORA DEL ACCIDENTE	13 de agosto de 2015 a las 11:15 p.m.
LUGAR DEL ACCIDENTE	Tolva N°1 del Pocket N°1, Nv.990, piso del pique Mascota
UNIDAD MINERA	Acumulación Yauricocha.
UBICACIÓN DE U. MINERA	Distrito: Alis. Provincia: Yauyos. Región: Lima.
EMPRESA CONTRATISTA MINERA	No aplica.
TITULAR MINERO	Sociedad Minera Corona S.A.
