INFORME SOBRE LA FALLA OCURRIDA EN EL SISTEMA DE RECOLECCIÓN POR DUCTOS DE GAS NATURAL DE LA EMPRESA AGUAYTÍA ENERGY DEL PERÚ S.R.L

FECHA : 04 de octubre de 2014

UBICACIÓN : KP 01+190
Línea de recolección de Gas Húmedo desde el Pozo N° 6 hacia la Planta de Gas de Curimaná.
Distrito de Curimaná, Provincia de Padre Abad, Departamento de Ucayali.

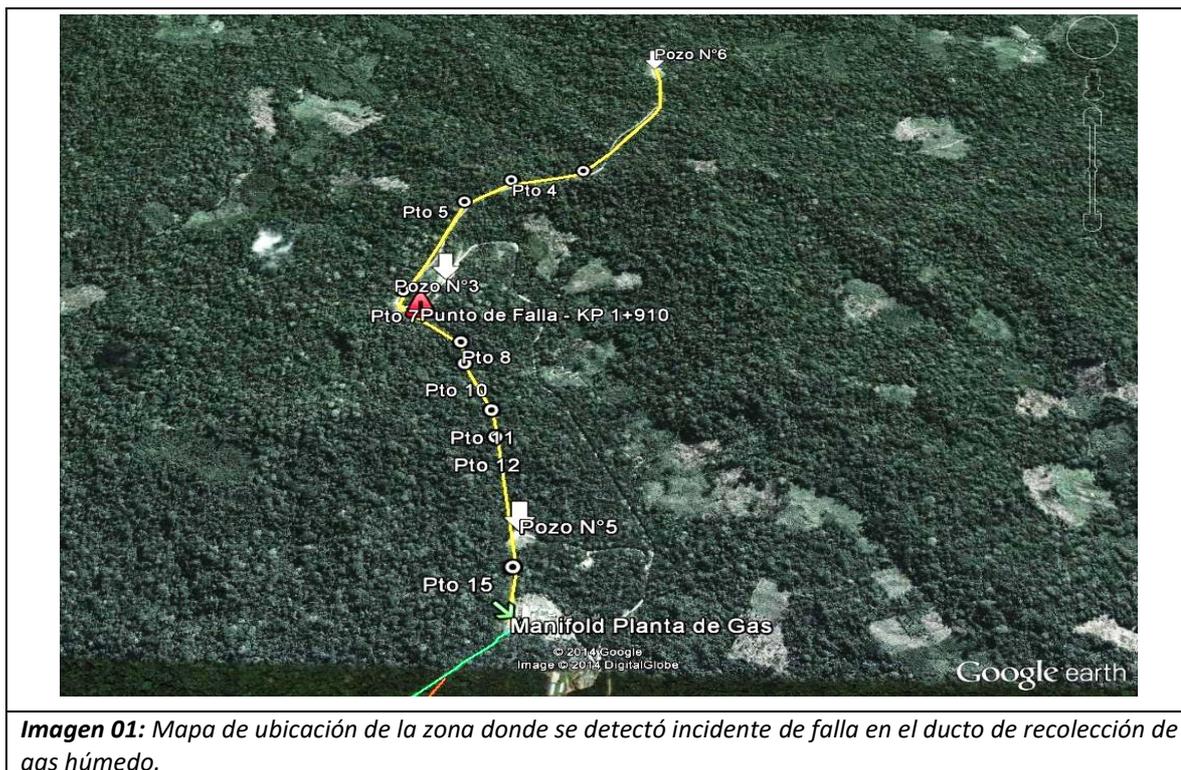
A las 10:40 horas, Aguaytía Energy confirmó una rotura en el ducto¹ de 4" a la altura del KP 01+190 de la línea de recolección del Pozo de producción N° 6, e inmediatamente activó su Plan de Contingencias. Asimismo, se procede con el cierre de la válvula de ingreso al manifold y la válvula del pozo N°6.

Por otro lado, la Brigada de respuesta ante contingencias acudió a la verificación in situ, para poder tener claro la magnitud del suceso y cuáles eran las posibles afectaciones, daños materiales, daños humanos y medio ambientales. Se verificó daños materiales al ducto de 4,5", sin afectación humana.
