**Análisis Estadístico de Seguridad y Compendio  
Ilustrativo de Accidentes en el Sector de  
Mediana Minería y Gran Minería - 2013**

Primera edición: Octubre 2016  
Tiraje: 2000 ejemplares

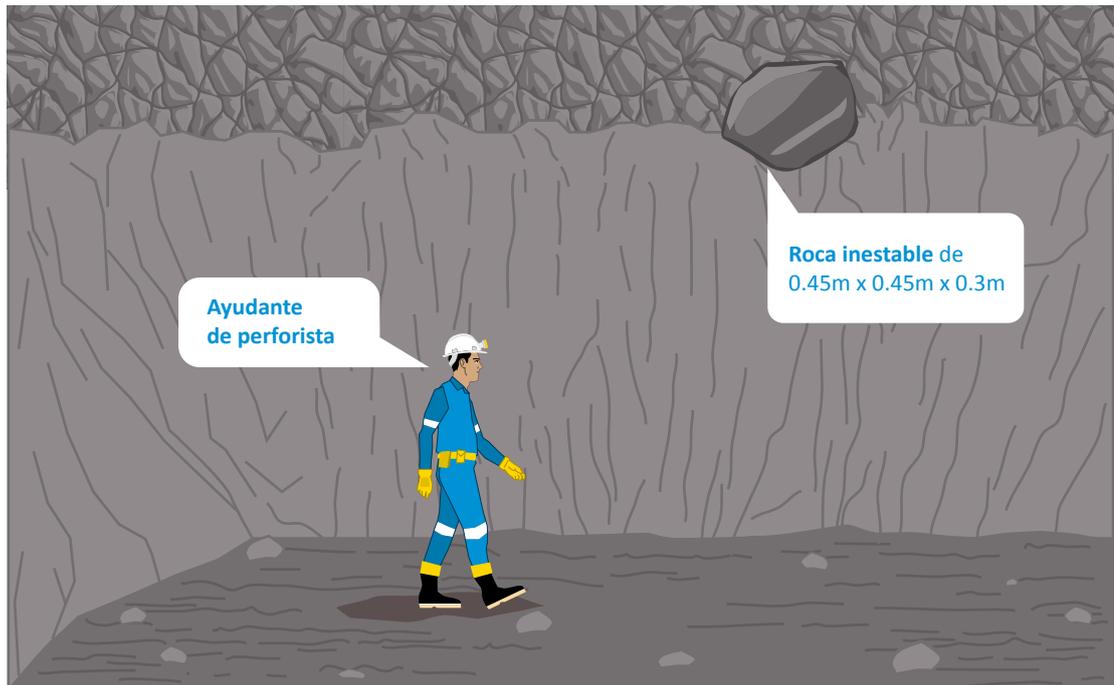
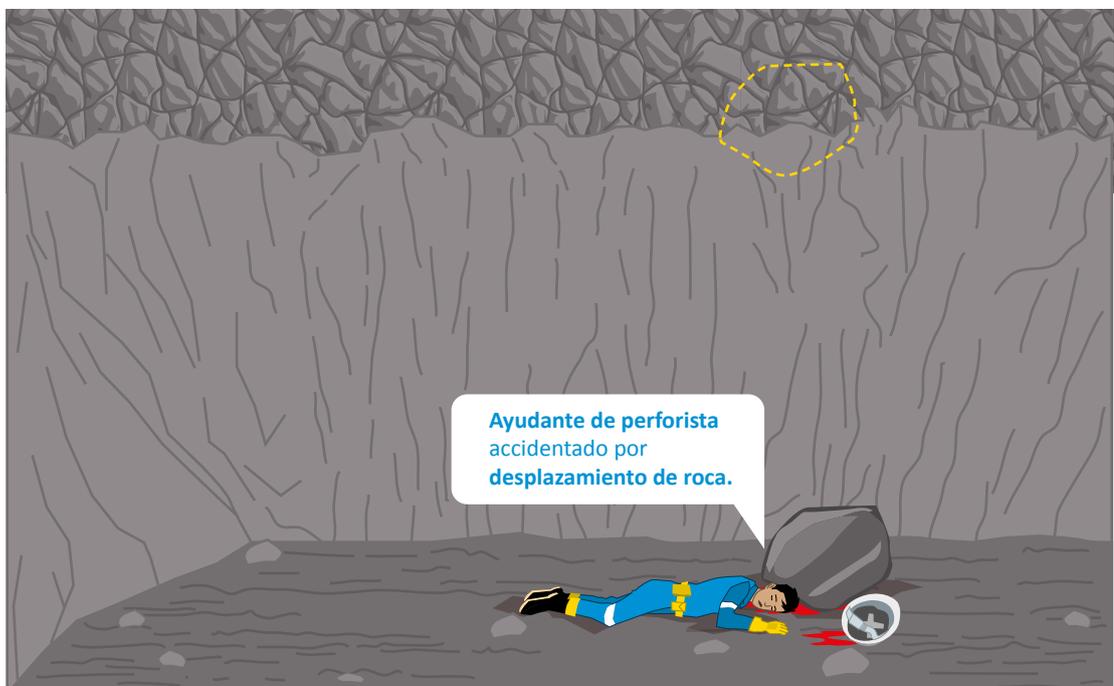
- Sostenimiento inadecuado para el tipo de roca, ya que solo colocaron perno y malla electro soldada, cuando la recomendación geomecánica fue la de colocar shotcrete, perno y malla electro soldada.
- Supervisión y control deficiente al no identificar los peligros, ni evaluar los riesgos durante los trabajos de desatado y sostenimiento.

1. El titular y la Empresa contratista, deben cumplir con los estándares de sostenimiento indicado en el plano geomecánico de la labor, que indica sostenimiento con Split Set, malla electrosoldada y Shotcrete.
2. Se debe identificar permanentemente los peligros y evaluar los riesgos de caída de rocas, en una zona intensamente fracturada con presencia de dos fallas en el hastial derecho.
3. Cumplir con los parámetros técnicos de diseño en la ejecución de la labor minera.
4. La sección acceso Nv. 1510 (5.20 m X4.50 m) con sobre excavación, se debe llevar de acuerdo al diseño.
5. Se observa 02 fallas en el hastial derecho de la labor, efectuar un mapeo geomecánico de toda el área.
6. Desatar las rocas inestables de todo el techo de la labor y efectuar sostenimiento con pernos, malla y shotcrete.

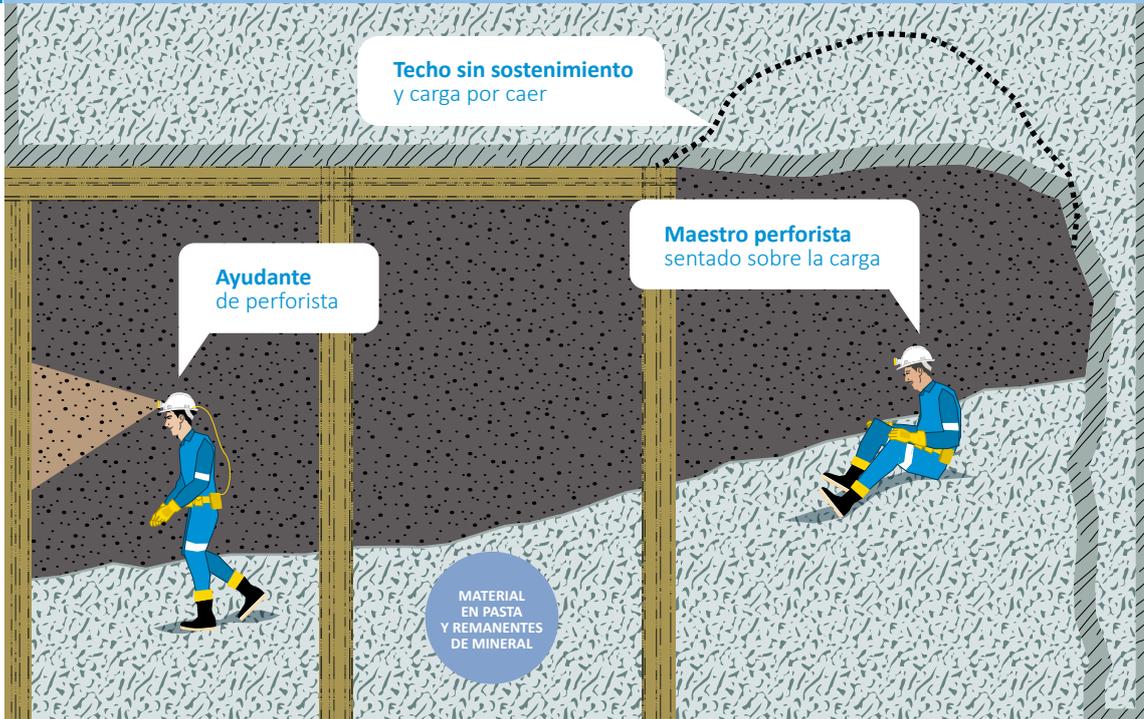
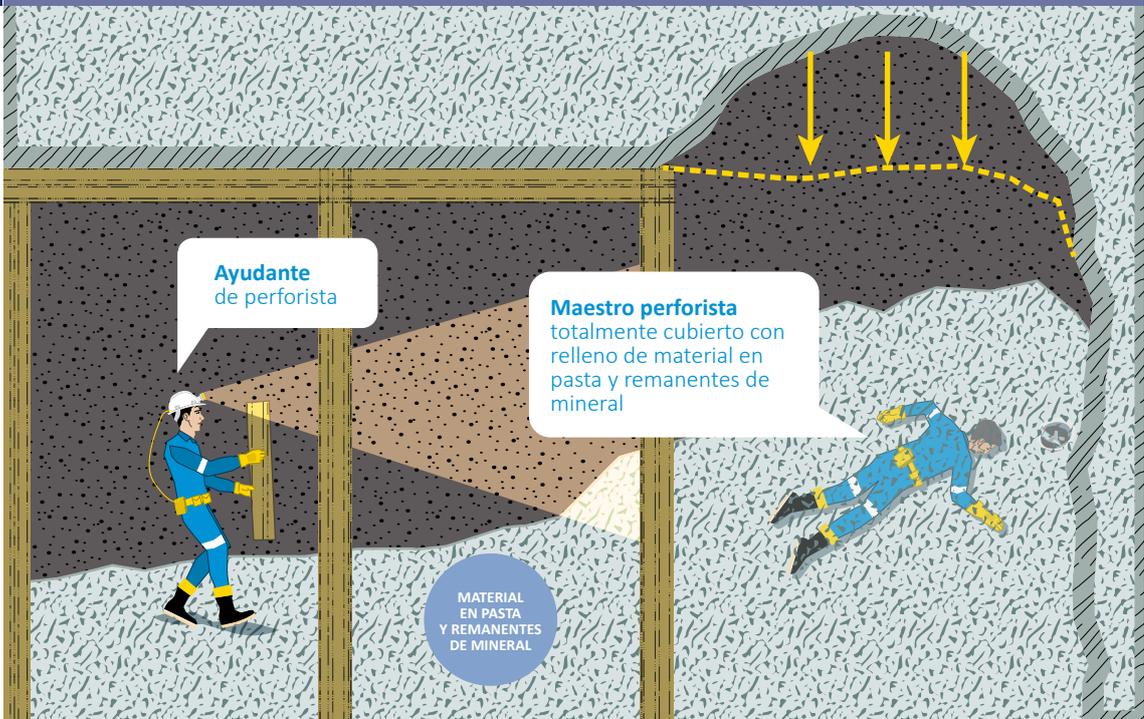
- Supervisión y control deficiente de los estándares de sostenimiento.

6. Considerar en la tabla Geomecánica, el material de relleno en pasta presente en el laboreo minero.
5. Elaborar los PETS de rastillaje de mineral, donde indique los pasos a seguir para el desbloqueo de redondos del corte anterior.

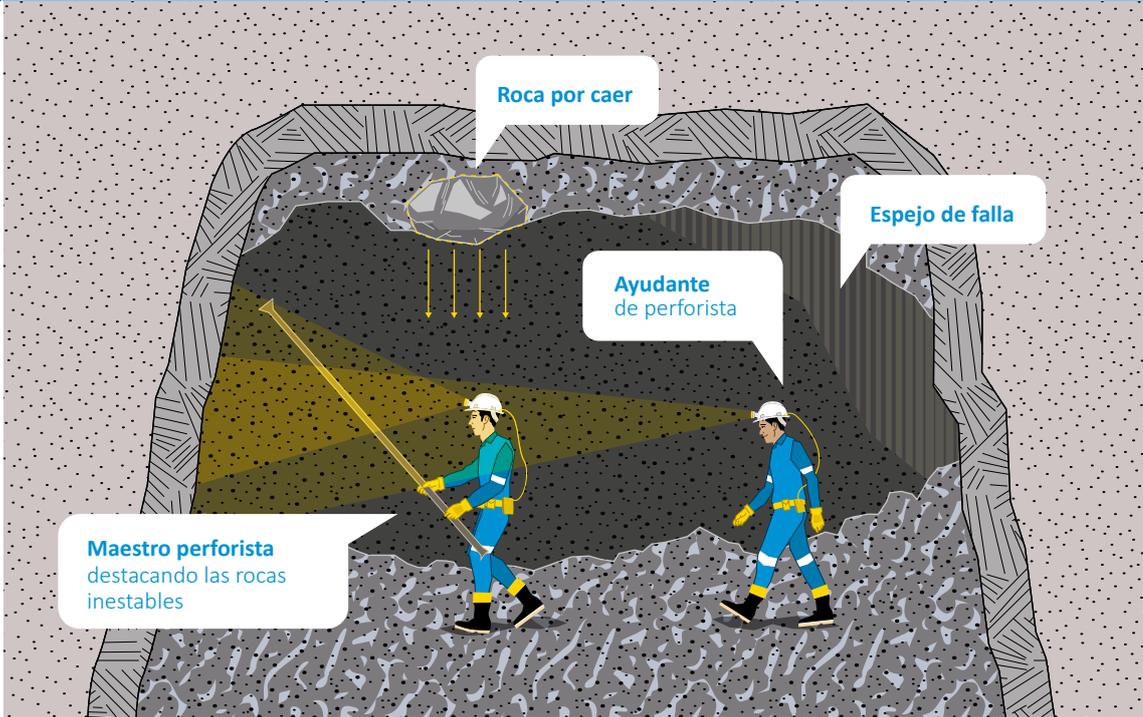
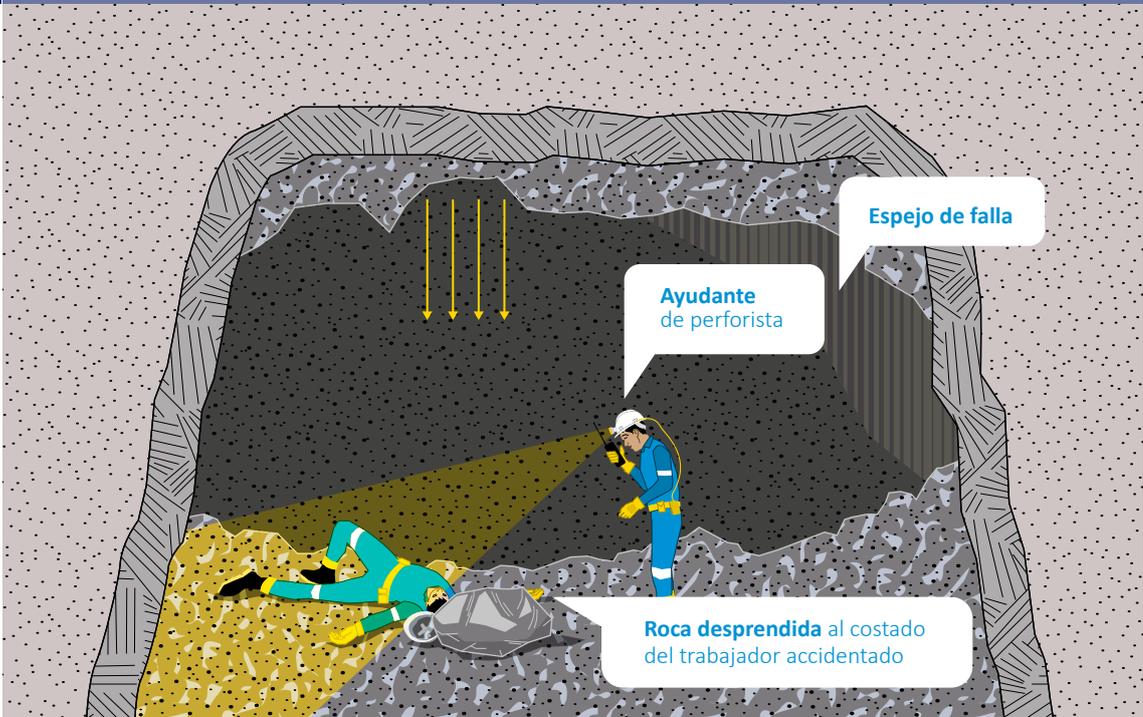
- Terreno incompetente, se encontraba con roca alterada u oxidada, con presencia de sistema de diaclasas en los contactos y una falla, asimismo disturbancia estructural por voladura, la primera por apertura inicial del sub nivel y la segunda cuando se da la etapa de ampliación.

1. La supervisión debe proporcionar información oportuna, sobre los riesgos por inestabilidad física de las rocas.
2. Mayor supervisión, concierne al cumplimiento con el procedimiento de desate de rocas.
3. Al Área de Geomecánica se le recomienda un mejor cumplimiento de sus funciones, y mayor responsabilidad en la ejecución oportuna y correcta de sus tareas, propias de la referida área.
4. Reforzar con un programa de entrenamiento riguroso en cuanto a mapeo, calificación geomecánica de los macizos rocosos, y criterios de selección de sostenimiento basados en la tabla geomecánica, identificación correcta de rasgos geológicos estructurales y sus interacciones con el sistema rocoso.

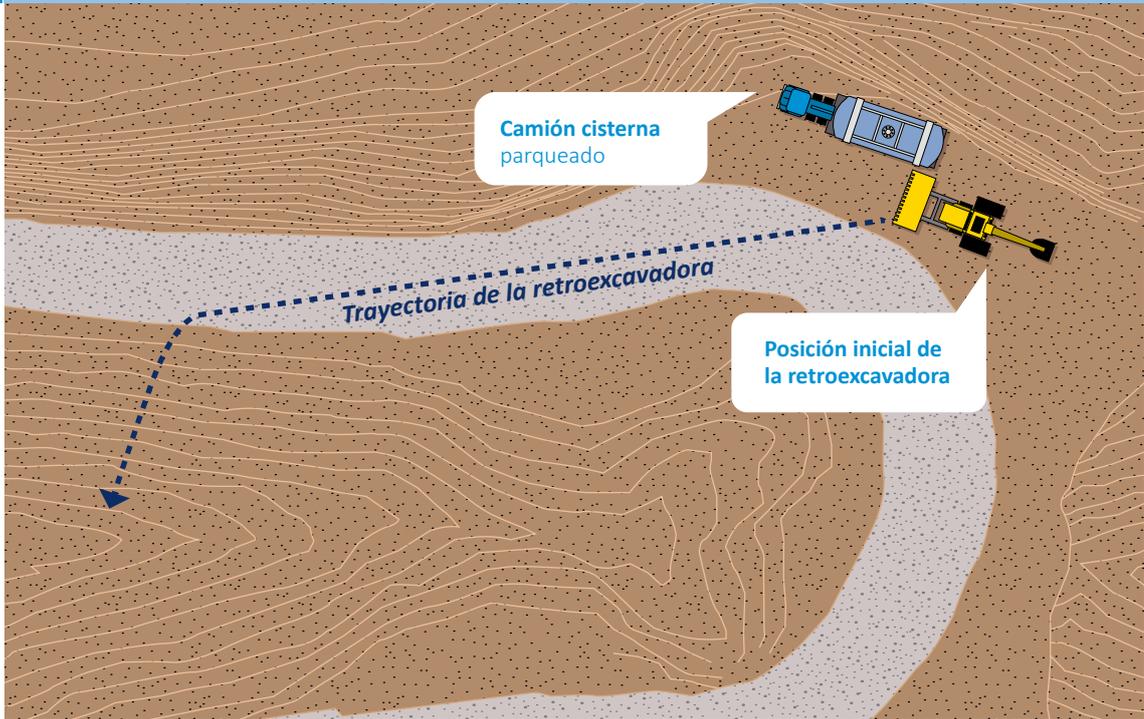
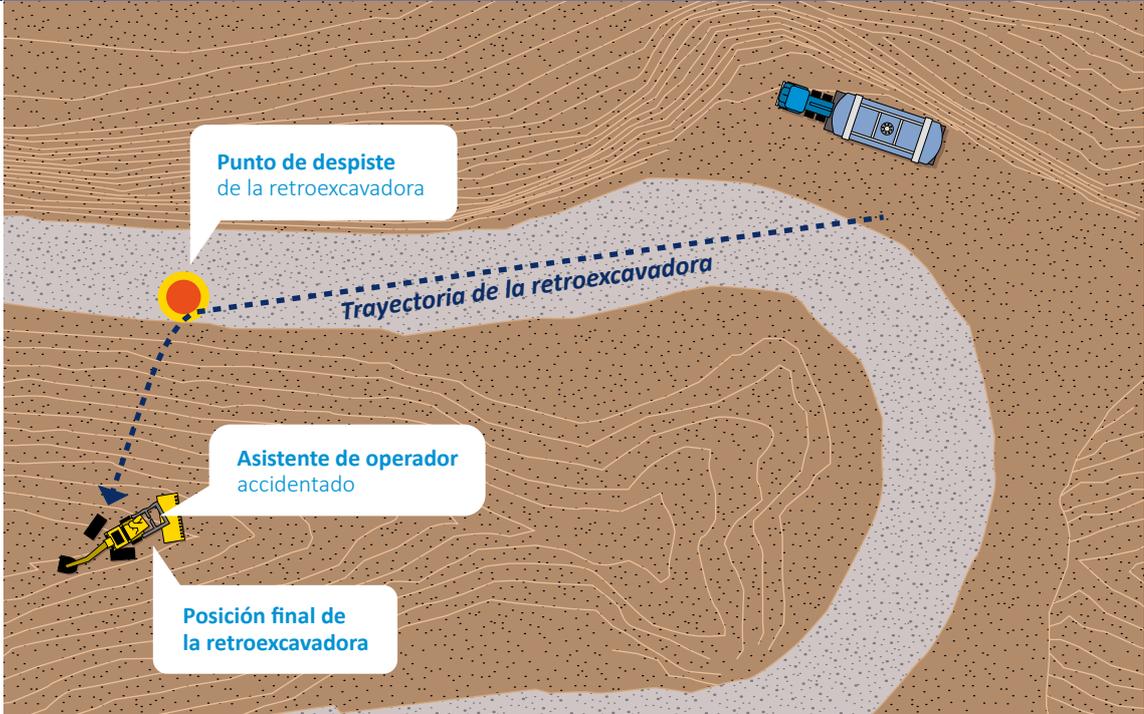
- Fallas en el Sistema de gestión de seguridad y salud ocupacional de RTMP y CICA Ingeniero Consultores Perú S.A.C.
- Falta de liderazgo y control de parte de RTMP Proyecto. La Granja a la Supervisor CICA Ingenieros Consultores S.A.C.
- Inexistencia de SSHH portátiles disponibles en el lugar.

- Delegación de supervisión insuficiente o inadecuada al capataz, entrega insuficiente de documentos de consulta, de instrucciones y de publicaciones guías de prohibiciones y advertencias.
- Preocupación deficiente en cuanto a los factores humanos/ergonómicos.

6. Identificar y evaluar las exposiciones a pérdidas, prohibir la operación o puesta en marcha de equipos sin la debida autorización, prohibir dejar llaves en la chapa y restricción obligatoria a los no entrenados.

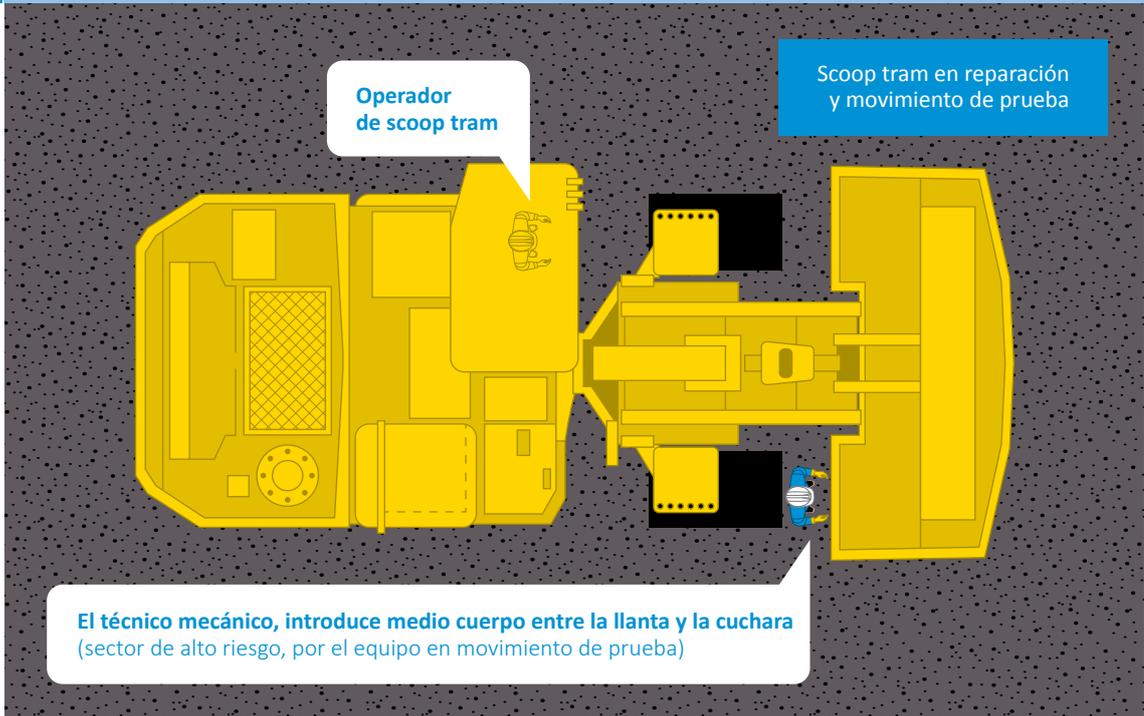
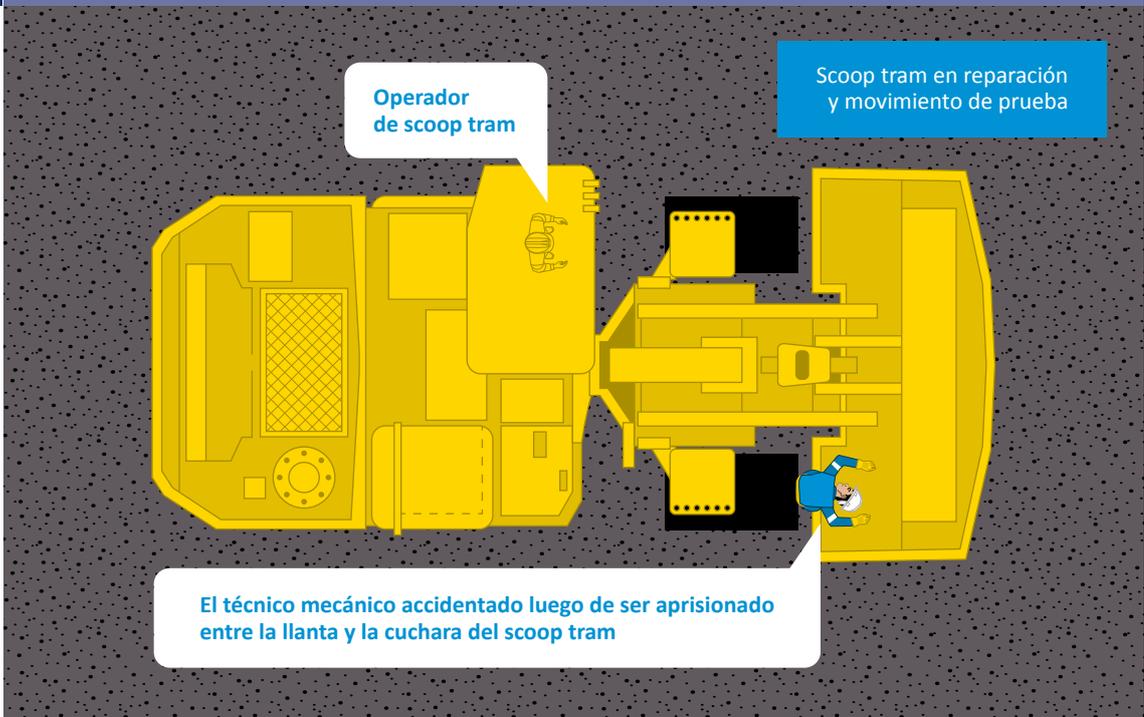
- Deficiente comunicación entre el accidentado y sus compañeros de trabajo.
- Señalización y bloqueo insuficiente del área de trabajo, para la prohibición de personas al sector de pruebas y evaluación de equipos.
- Medidas de control insuficiente en su formato de identificación de peligros, evaluación y control de riesgos (IPERC).

- La supervisión tuvo un desarrollo inadecuado de seguimiento, control y comunicación, no identificó con claridad la condición subestándar en la que se efectuaba la reparación y pruebas del equipo.
- Aplicación deficiente del IPERC, el trabajo debió ser calificado como de alto riesgo, el titular minero debió identificar permanentemente los peligros, evaluar y controlar los riesgos referidos a esta tarea.

1. Mantener las maquinarias, equipos, herramientas y materiales que se utilicen en condiciones de seguridad adecuadas.
2. Actualizar el PETS de prueba de equipos reparados.
3. Identificar los peligros, evaluar y controlar los riesgos cuando se tenga un problema potencial que no fue previsto, como las medidas de control durante las pruebas de equipos en movimiento.
4. Gestionar una comunicación sencilla y eficiente entre el personal, señalizando y bloqueando el área de trabajo.
5. Modificar los PETS, donde debe indicarse claramente los pasos a seguir y las medidas de control a considerar, en la operación con equipos en movimiento.

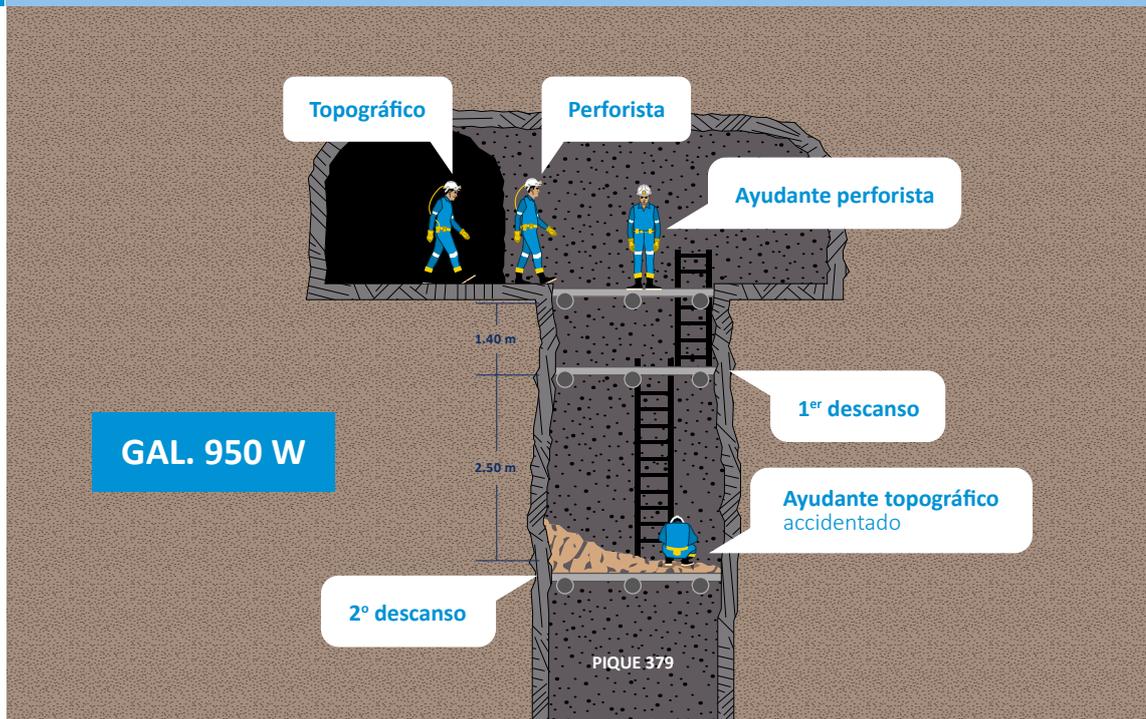
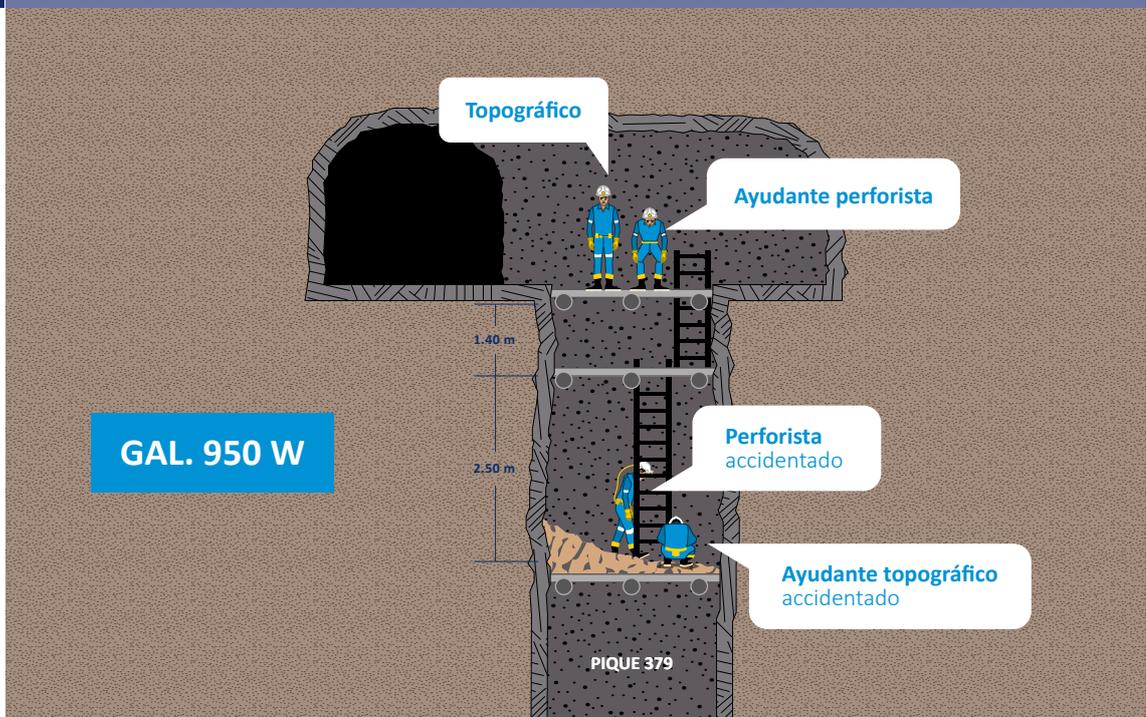
- Supervisión y liderazgo deficiente por parte del titular minero (Área de Geología), al ordenar realizar los trabajos, sabiendo que esta labor se encontraba abandonada y bloqueada en la Galería 950.
- El programa de trabajo del día del evento, se hizo solo verbalmente y no fue verificado ni controlado.
- La supervisión del titular, no identificó ni evaluó el riesgo de trabajar con personal no capacitado para este tipo de trabajos, asimismo no señaló ni bloqueo el acceso a esta labor.

- Labor no bloqueada. De esta manera no se impidió el ingreso de personas a labores con deficiencia de oxígeno.
- Pique 379 Galería 950 Nivel 4830 con deficiencia de oxígeno.

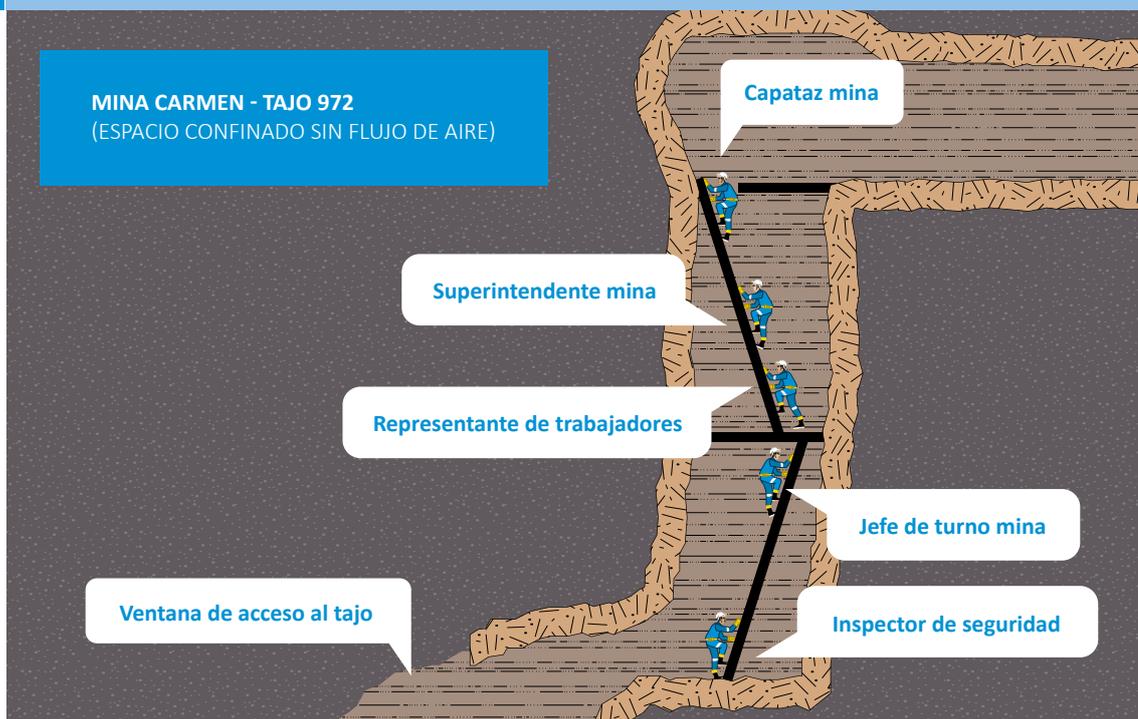
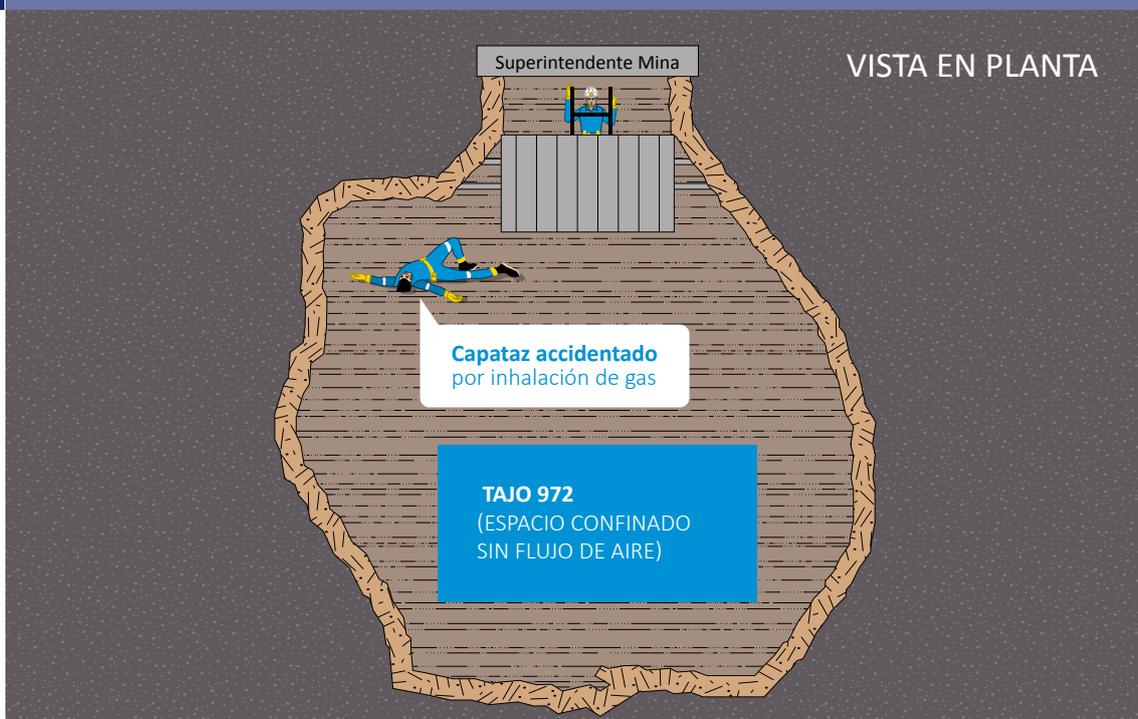
- Supervisión y liderazgo deficiente. La Superintendencia de Mina permitió conjuntamente con los 6 trabajadores, entre ellos 4 supervisores, inspeccionar el Tajo 972, sabiendo que esta labor se encontraba paralizada y/o abandonada desde hace un buen tiempo.
- Falta y deficiente identificación de riesgos y evaluación de peligros.
- El titular no bloqueó el ingreso a esta labor, ni señaló para impedir el ingreso de personas.

- El Tajo 972 del Nv-4400 de Mina Carmen, no se bloqueó, a pesar de ser una labor ciega paralizada y/o abandonada y encontrarse con deficiencia de oxígeno

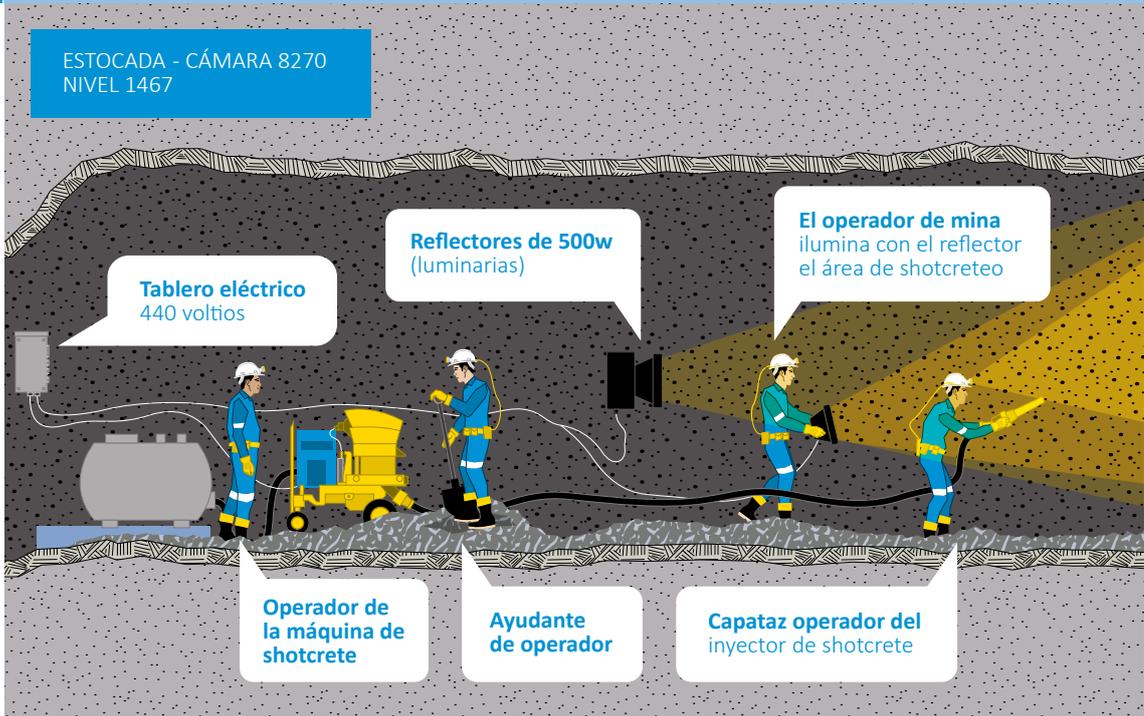
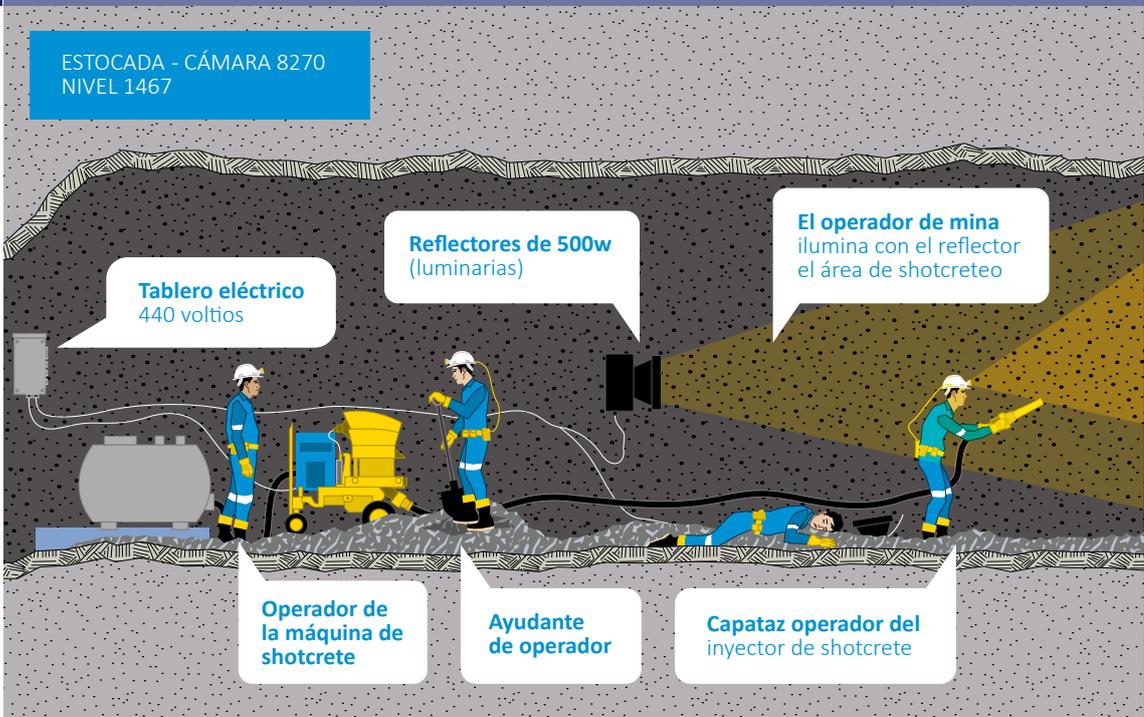
- Supervisión y liderazgo deficiente.- Programación o planificación insuficiente del trabajo, debido a que la supervisión no lleva el control estricto de los trabajos que debe realizar el personal a su cargo, así como el uso del IPERC continuo y del PETAR. Evaluación deficiente de parte del trabajador a las exposiciones a pérdidas, al no percatarse de la energía remanente e incumplir los estándares y PETS.
