Análisis Estadístico de Seguridad y
Compendio Ilustrativo de
Accidentes en el Sector de
Mediana Minería y Gran
Minería - 2017

Primera edición: Julio 2018

© Organismo Supervisor de la Inversión en Energía y Minería, Osinergmin, 2018 Calle Bernardo Monteagudo 222, Magdalena del Mar, Lima, Perú

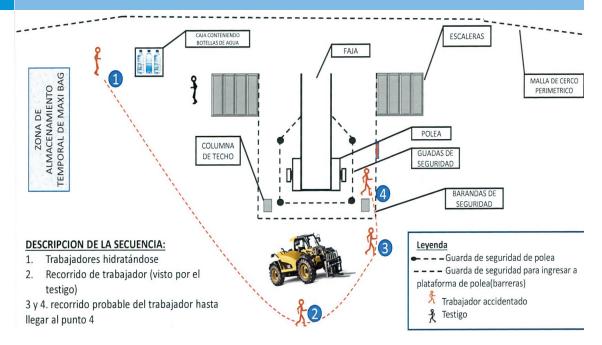
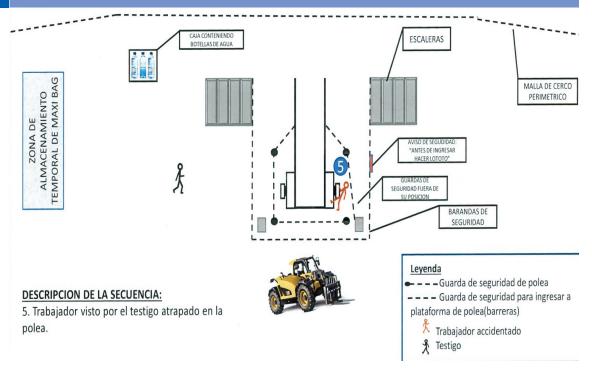
ACCIDENTADO	N° 9-2017
OCUPACIÓN	Mecánico.
EDAD	26 años.
TIEMPO DE SERVICIO	01 día.
FECHA Y HORA DEL ACCIDENTE	18 de marzo de 2017. Hora: 10:05 a.m.
LUGAR DEL ACCIDENTE	Chute de descarga de Faja transportadora N° 11 B.
UNIDAD MINERA	Milpo N° 1.
UBICACIÓN DE U. MINERA	Distrito: Yanacancha. Provincia: Pasco. Región: Pasco.
EMPRESA CONTRATISTA MINERA	Eimen S.A.C
TITULAR MINERO	Milpo Andina Perú S.A.C.

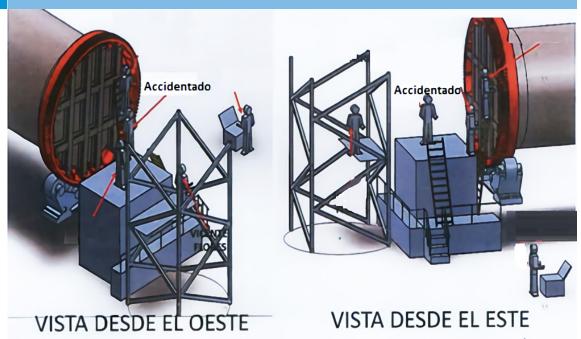
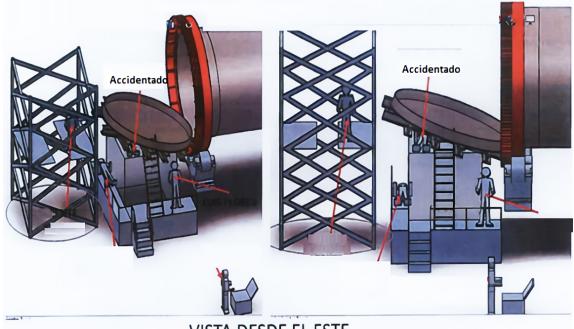
VISTA DESDE EL ESTE

ACCIDENTADO	N° 15-2017
OCUPACIÓN	Mecánico.
EDAD	56 años.
TIEMPO DE SERVICIO	27 años, 11 meses y 27 días.
FECHA Y HORA DEL ACCIDENTE	24 de mayo de 2017. Hora: 12:37 p.m.
LUGAR DEL ACCIDENTE	Horno de Limpieza de Escoria N° 1- Fundición Ilo.
UNIDAD MINERA	La Fundición.
UBICACIÓN DE U. MINERA	Distrito: Pacocha. Provincia: Ilo. Región: Moquegua.
EMPRESA CONTRATISTA MINERA	No aplica.
TITULAR MINERO	Southern Peru Copper Corporation Sucursal del Perú.

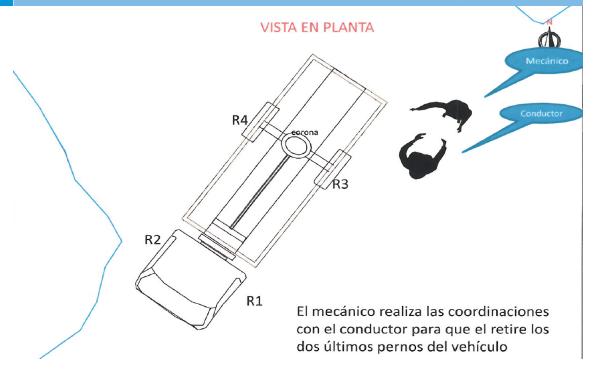
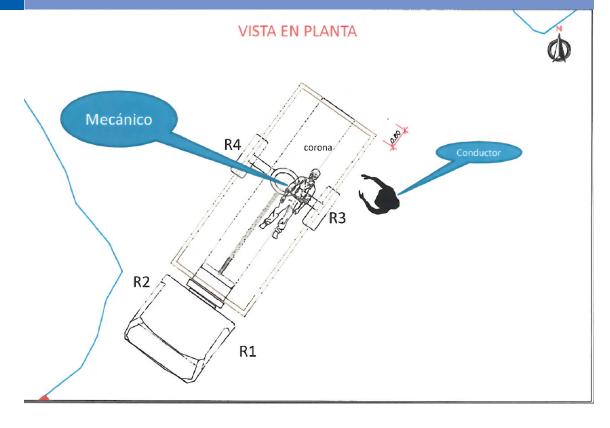
ACCIDENTADO	N° 26-2017
OCUPACIÓN	Mecánico.
EDAD	25 años.
TIEMPO DE SERVICIO	02 meses y 22 días.
FECHA Y HORA DEL ACCIDENTE	15 de octubre de 2017. Hora: 4:45 p.m.
LUGAR DEL ACCIDENTE	Interior Mina Nivel Nv. 3300 Cx. 949.
UNIDAD MINERA	Atacocha.
UBICACIÓN DE U. MINERA	Distrito: San Francisco de Asís de Yarusyacan. Provincia: Pasco. Región: Pasco.
EMPRESA CONTRATISTA MINERA	Martínez Contratistas E Ingeniería S.A.
TITULAR MINERO	Compañía Minera Atacocha S.A.A.

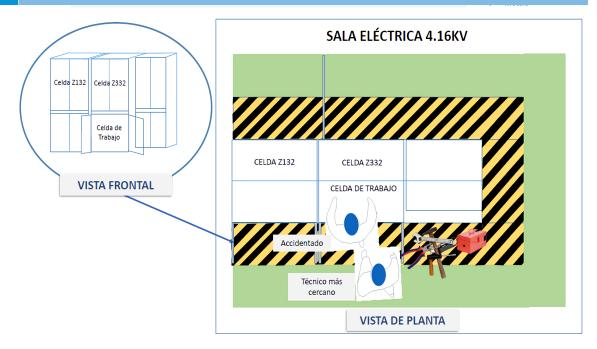
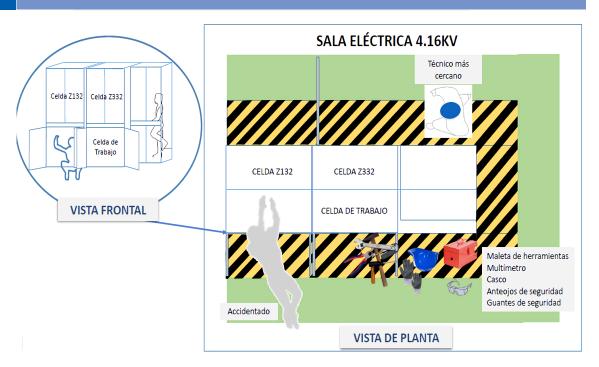
ACCIDENTADO	N° 10-2017
OCUPACIÓN	Electricista.
EDAD	22 años.
TIEMPO DE SERVICIO	08 meses.
FECHA Y HORA DEL ACCIDENTE	22 de marzo de 2017. Hora: 8:57 p.m.
LUGAR DEL ACCIDENTE	Sección 91- Sala de distribución.
UNIDAD MINERA	Refinería de Zinc Cajamarquilla.
UBICACIÓN DE U. MINERA	Distrito: San Juan de Lurigancho. Provincia: Lima. Región: Lima.
EMPRESA CONTRATISTA MINERA	Electro Industrial Solutions S.A. (EISSA)
TITULAR MINERO	Votorantim Metais Cajamarquilla S.A.

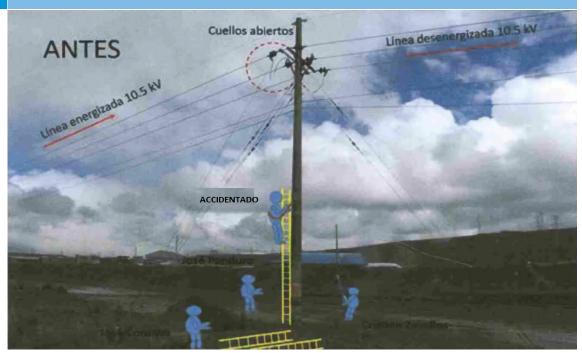
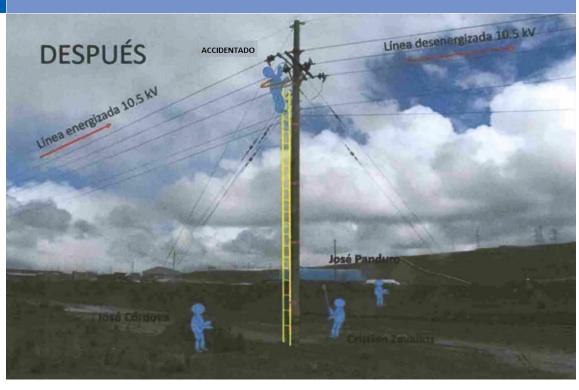
ACCIDENTADO	N° 11-2017
OCUPACIÓN	Electricista.
EDAD	35 años.
TIEMPO DE SERVICIO	01 años y 06 meses.
FECHA Y HORA DEL ACCIDENTE	29 de abril de 2017. Hora: 12:35 p.m.
LUGAR DEL ACCIDENTE	Poste N" 20 de Línea eléctrica de 10.5.
UNIDAD MINERA	Colquijirca № 2.
UBICACIÓN DE U. MINERA	Distrito: Tinyahuarco. Provincia: Pasco. Región: Pasco.
EMPRESA CONTRATISTA MINERA	Mesedih Transportes E.I.R.L.
TITULAR MINERO	Sociedad Minera El Brocal S.A.A.

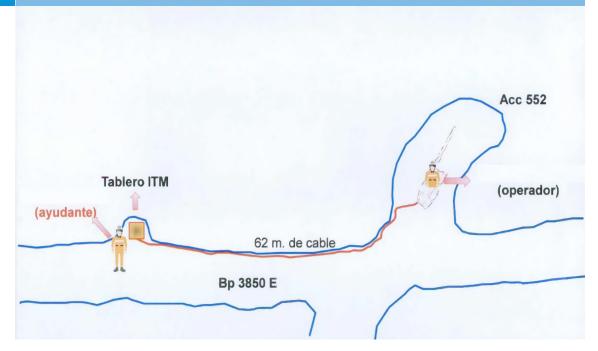
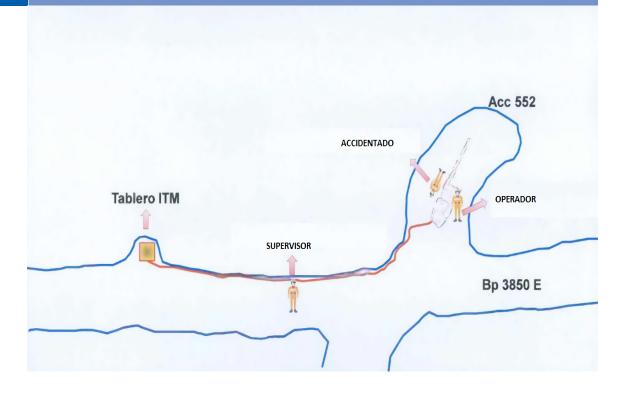
ACCIDENTADO	N° 16-2017
OCUPACIÓN	Ayudante.
EDAD	40 años.
TIEMPO DE SERVICIO	08 meses y 17 días.
FECHA Y HORA DEL ACCIDENTE	25 de mayo de 2017. Hora: 5:25 p.m.
LUGAR DEL ACCIDENTE	Acceso 552(-) por el By pass 3850 E Nivel 1180.
UNIDAD MINERA	Carahuacra.
UBICACIÓN DE U. MINERA	Distrito: Yauli. Provincia: Junín. Región: Junín.
EMPRESA CONTRATISTA MINERA	Administración de Empresas S.A.C.
TITULAR MINERO	Volcán Compañía Minera S.A.A.

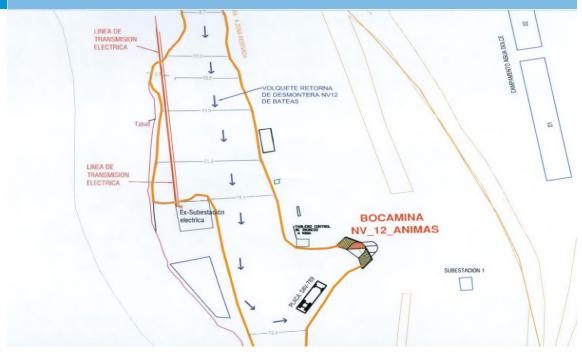
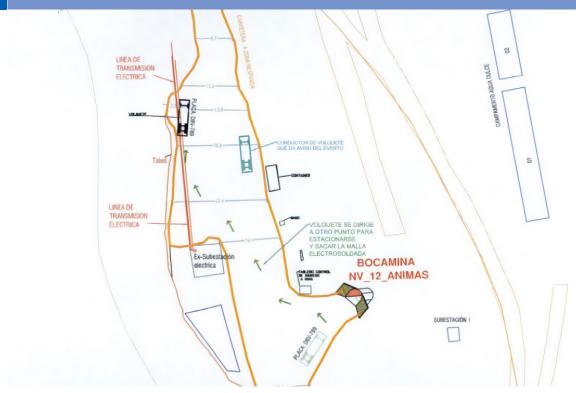
ACCIDENTADO	N° 30-2017
OCUPACIÓN	Operario.
EDAD	39 años.
TIEMPO DE SERVICIO	08 meses y 24 días.
FECHA Y HORA DEL ACCIDENTE	14 de diciembre de 2017. Hora: 10:30 p.m.
LUGAR DEL ACCIDENTE	Superficie- a 100 metros de bocamina Nv.12 Animas.
UNIDAD MINERA	San Cristóbal.
UBICACIÓN DE U. MINERA	Distrito: Caylloma. Provincia: Caylloma. Región: Arequipa.
EMPRESA CONTRATISTA MINERA	D.C.R. Minería y Construcción S.A.C.
TITULAR MINERO	Minera Bateas S.A.C.

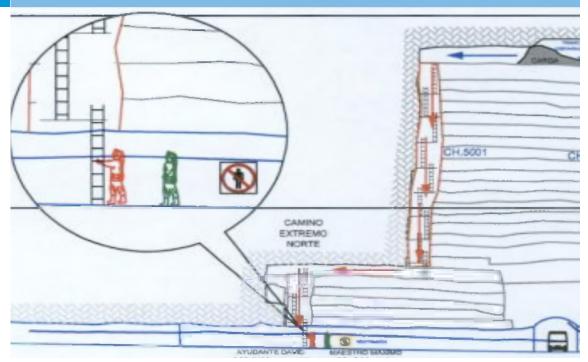
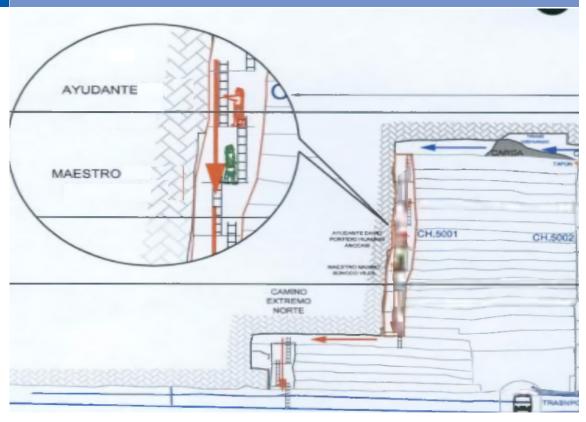
100005117100	10.10.0017 (1)	10.10.0017 (0)		
ACCIDENTADO	N° 18-2017 (1)	N° 18-2017 (2)		
OCUPACIÓN	Ayudante Perforista.	Perforista.		
EDAD	31 años.	50 años		
TIEMPO DE SERVICIO	05 años y 02 meses. 09 años y 02 meses.			
FECHA Y HORA DEL ACCIDENTE	31 de julio de 2017. Hora: 9:30 p.m.			
LUGAR DEL ACCIDENTE	Tajo 5001, Nivel 446, Veta Ramal Marion.			
UNIDAD MINERA	Gran Arcata.			
UBICACIÓN DE U. MINERA	Distrito: Cayarani. Provincia: Condesuyos. Región: Arequipa.			
EMPRESA CONTRATISTA MINERA	No Aplica.			
TITULAR MINERO	Compañía Minera Ares S.A.C.

- Falta del registro las mediciones de gases de monóxido de carbono, dióxido de carbono, dióxido de nitrógeno, oxígeno y otros.
- Falla en la detección de la obstrucción del circuito de ventilación del tajo 5001N Nv. 4465.

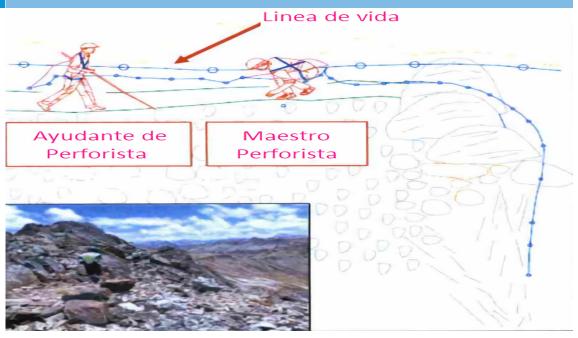
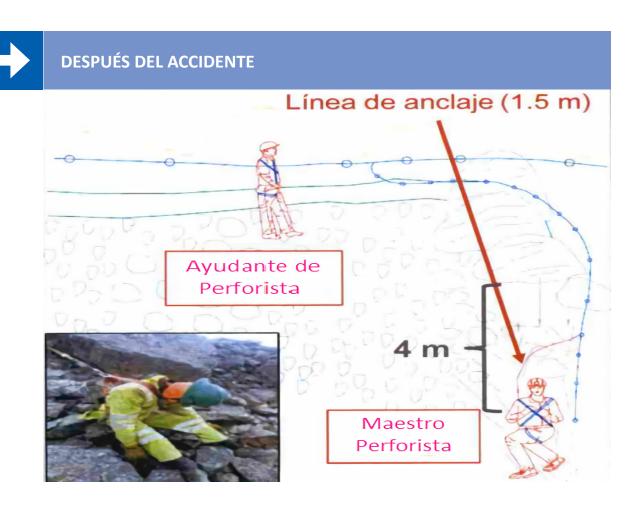
- Incumplimiento al no realizar el llenado del IPERC antes de cada actividad.
- Falta de la presencia de un supervisor de manera permanente en actividades de alto riesgo.
- Identificación y evaluación deficientes de exposición a pérdidas.
- Incumplimiento de PETAR y sin firmar.

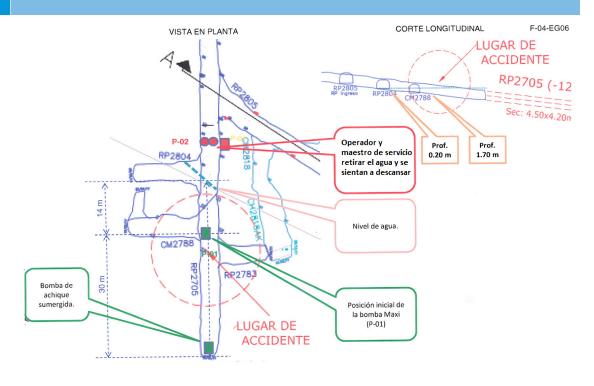
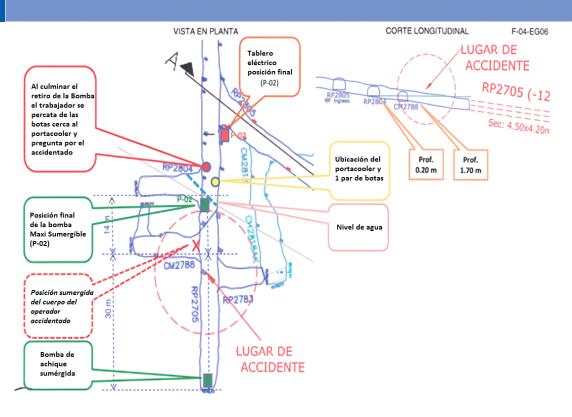
- Incumplimiento al no elaborar el ATS, ya que la labor inundada era una actividad no rutinaria.
- Identificación y evaluación deficiente de exposición a pérdidas.
- No se elaboró el PETAR para la actividad identificada como alto riesgo.
- Supervisión inadecuada en la obligación de imponer la presencia permanente de un supervisor en el trabajo del traslado de bomba y evacuación de agua que inundó la Rp. 2705 del Nv 1915.

- 1. Realizar el bloqueo y aislamiento del área de trabajo.
- 2. Controlar el drenaje del agua acumulada en la Rp 2705.
- 3. Reforzar la capacitación a toda la supervisión en la elaboración del IPERC continuo.
