INFORME DE SUPERVISIÓN ESPECIAL DE VERIFICACIÓN DE ZONAS CONTAMINADAS EN LUGARES ADYACENTES AL LAGO CHINCHAYCOCHA.

INFORME N° 001- 2010 - GEOSHESA-CLETECH-EMAIMEHSUR/SE

CONSORCIO
GEOSURVEY SHESA CONSULTING - CLEAN TECHNOLOGY S.A.C.
EMAIMEHSUR S.R.L.- PROING & SERTEC S.A ING. ASOC.

MARZO, 2010.

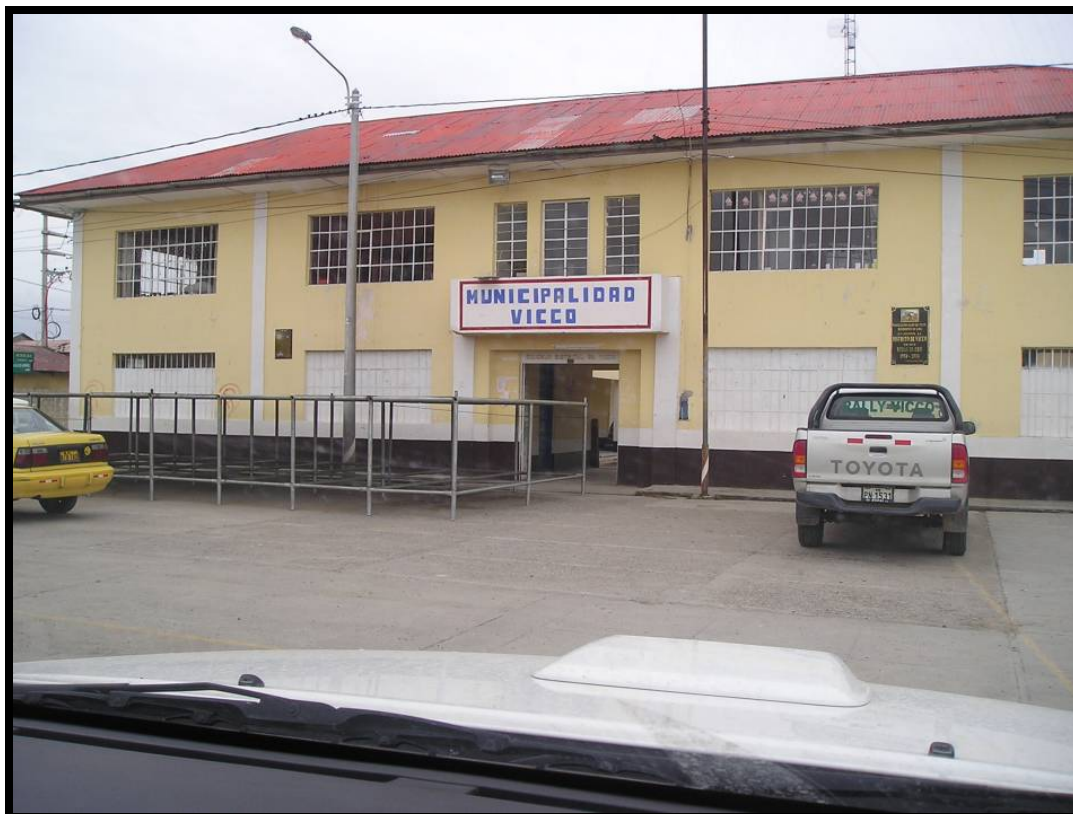
Los Supervisores externos Ing. Andrés Mandarachi Camarena e Ing. Richard Alberto Aguilar Barriga, nos constituimos en el Palacio Municipal del Distrito de Vicco (ver fotografía N° 1), ubicado en la Provincia y Región Pasco, a horas 9:00 AM, según lo determinado por el OSINERGMIN, tomamos contacto con el Delegado de la Comunidad Campesina de Vicco, Señor Rolando Chávez Matías, quien solicito coordinar con su organización para la ejecución de la visita a las zonas con contaminación con sedimentos ubicados en el Lago Chinchaycocha y Delta Upamayo.

Fotografía N° 1: Palacio Municipal de Vicco, Provincia de Pasco, Región Cerro de Pasco; punto de reunión con representantes de Comunidad Campesina de Vicco.

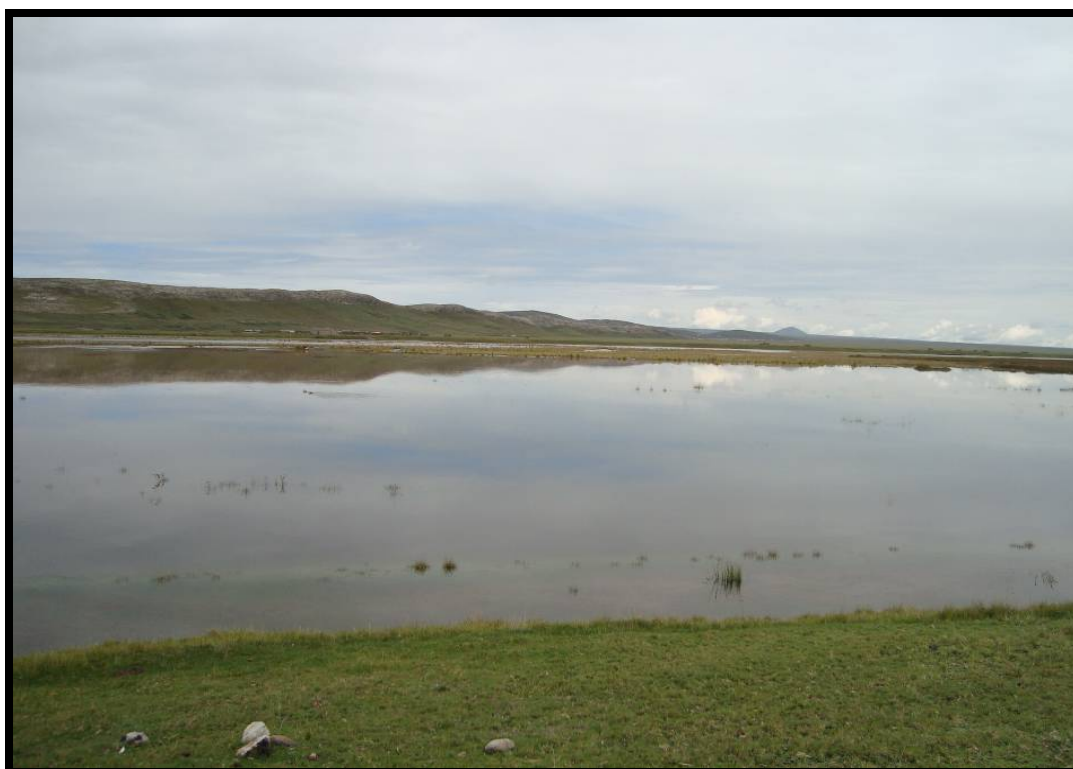
Fotografía N° 2: Delta del Río San Juan, visto desde el Sector Upamayo (362,194 E, 8°793,782 N), Distrito de Vicco, Región Pasco.

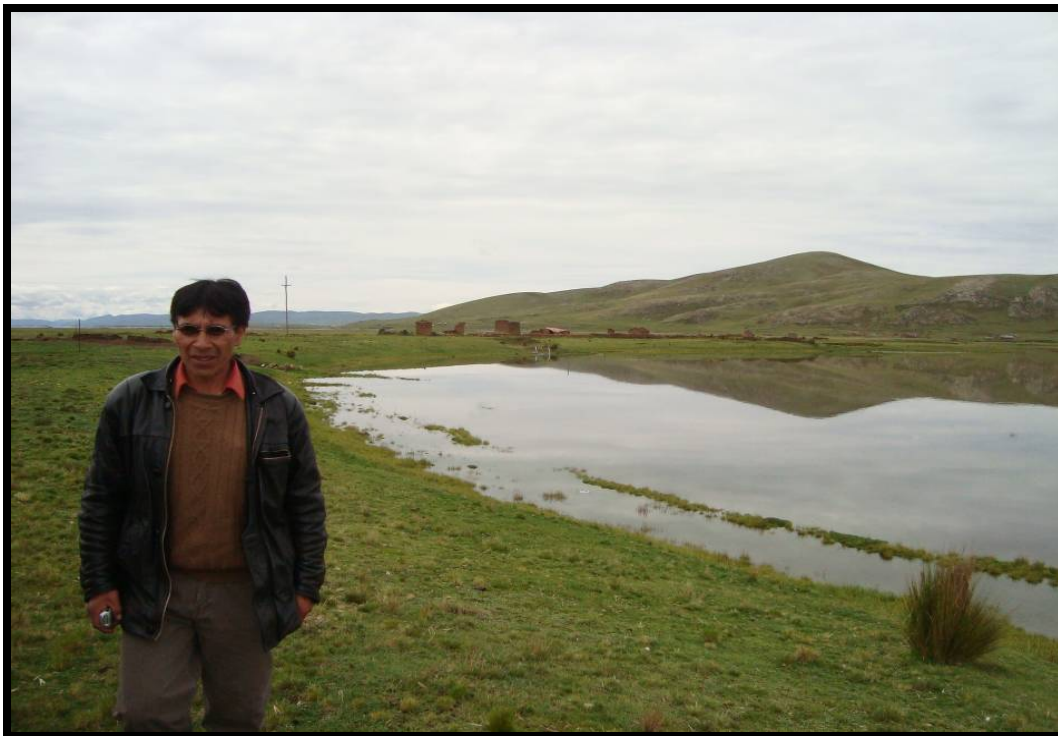
Fotografía N° 3: Delta del Río San Juan, visto desde el Sector Upamayo (362,194 E, 8'793,782 N), Distrito de Vicco, Región Pasco. En la vista el delegado de la comunidad campesina de Vicco, Señor Rolando Chávez Matías.

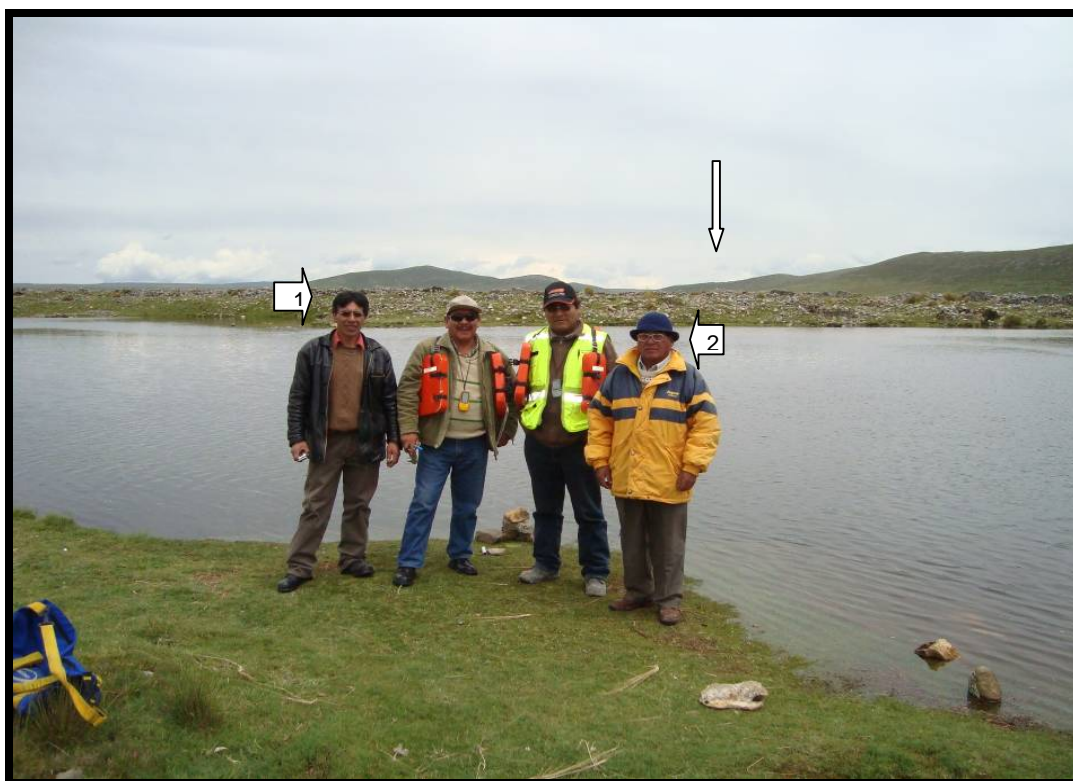
Fotografía N° 7: Delta Upamayo, se observa el cuerpo de la Represa Upamayo en su máximo nivel, al fondo se observa las ruinas arqueológicas del sector Tambo Inca, nos acompañan (1) Delegado de Comunidad Campesina de Vicco, Señor Rolando Chávez Matías y (2) Socio Comunero de Comunidad Campesina de Vicco, Señor Froilán Malpartida Lope.

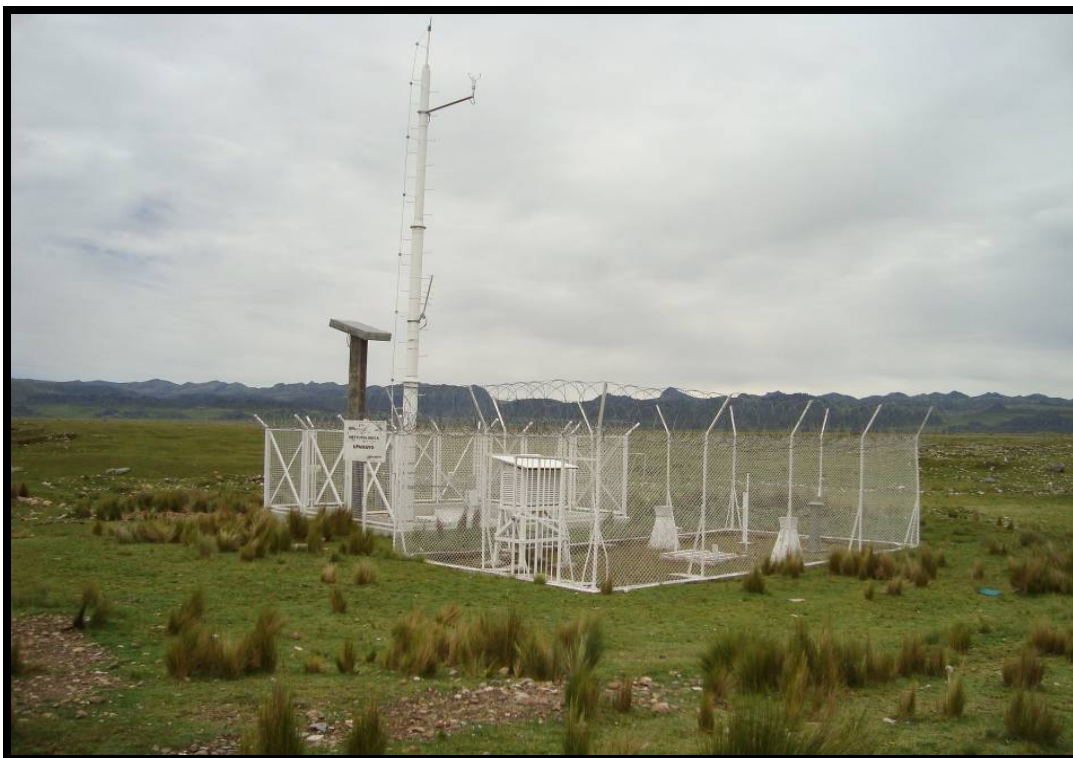
Fotografía N° 9: Estación Meteorológica Upamayo ubicada en el punto 360,161 N, 8'792,148 N, en la Margen Derecha de la Represa Upamayo.

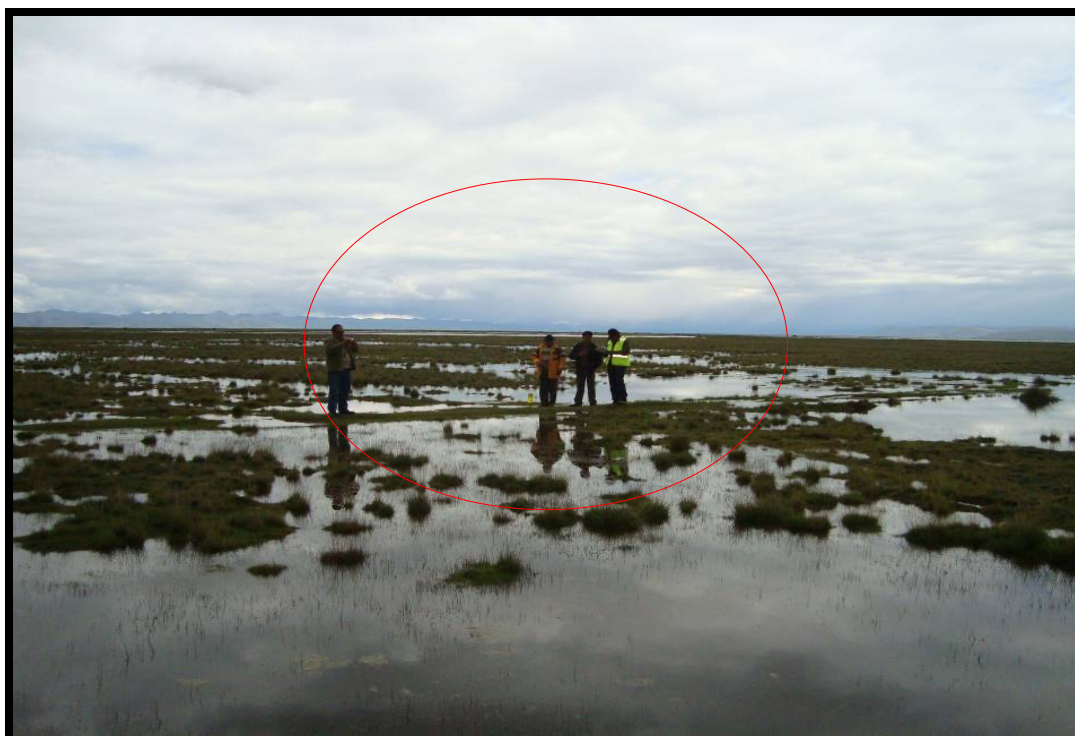
Por otro lado, para proceder a la triangulación de nodos georeferenciados, se ubico un punto en el sector Condorcayan en la margen derecha del Lago Chinchaycocha, observándose la inundación de la zona y el difícil acceso hacia el algo (ver fotografía N° 24, 25).

Fotografía N° 24: Sector Condorcayan (362,134 E, 8'792,739 N), punto referencial para realizar la triangulación de puntos para determinar la ubicación de las coordenadas levantadas en Octubre de 2009 por el Grupo Técnico de Alto Nivel, obsérvese los terrenos inundados por el incremento del nivel del lago Chinchaycocha y Delta Upamayo, se observa los pastizales inundados por incremento del nivel de agua del lago.

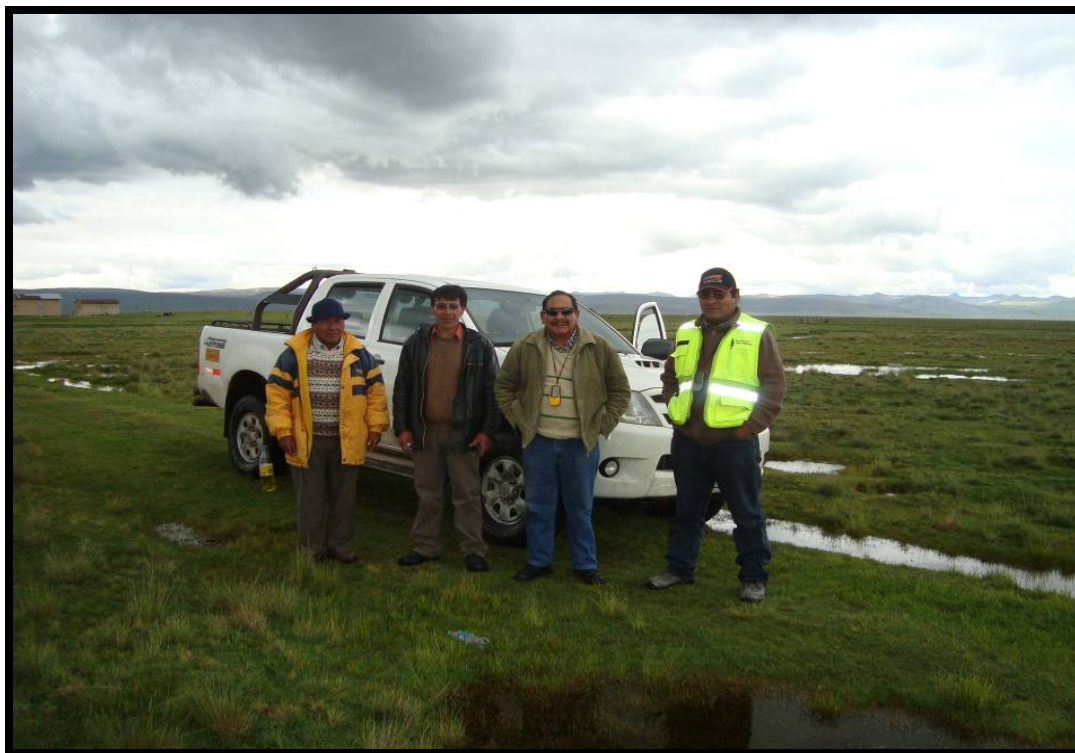
Fotografía N° 25: Sector Condorcayan (362,134 E, 8°792,739 N), punto referencial para realizar la triangulación de puntos para determinar la ubicación de las coordenadas levantadas en Octubre de 2009 por el Grupo Técnico de Alto Nivel, obsérvese las condiciones de accesibilidad por la temporada de lluvias.

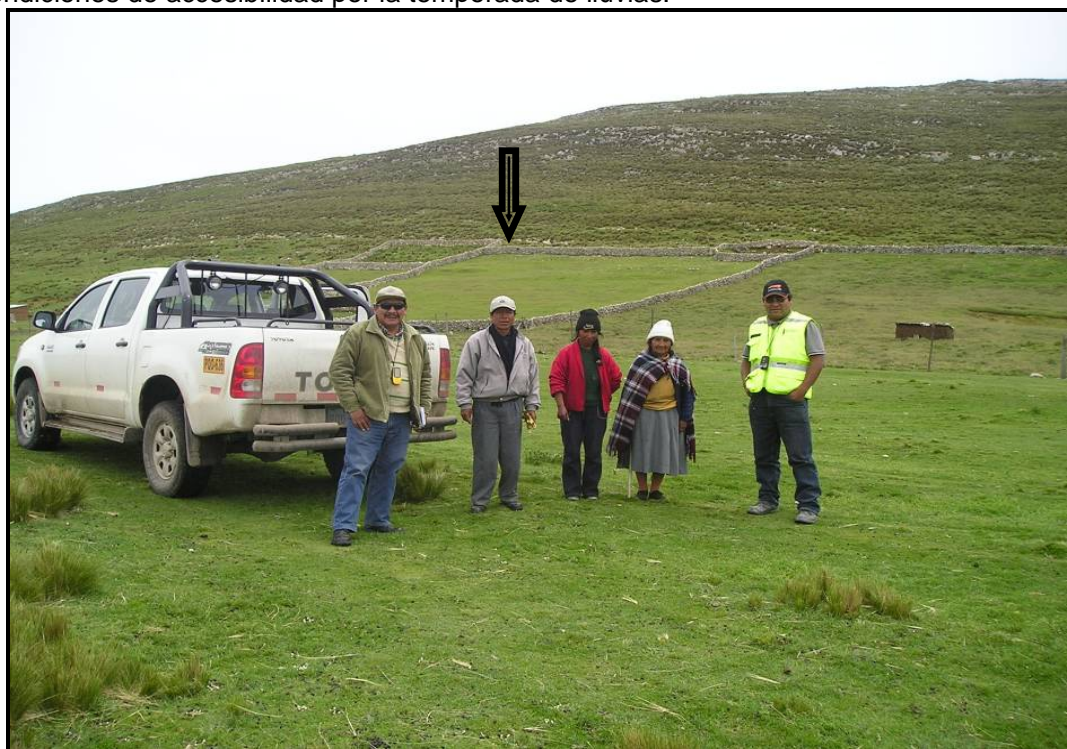
Fotografía N° 26: Anexo de Canchagolgan, en la vista nos encontramos con pobladores de la zona y el Fiscal de la Comunidad Campesina San Pedro de Pari, Señor Abel Delso Soto Salinas.

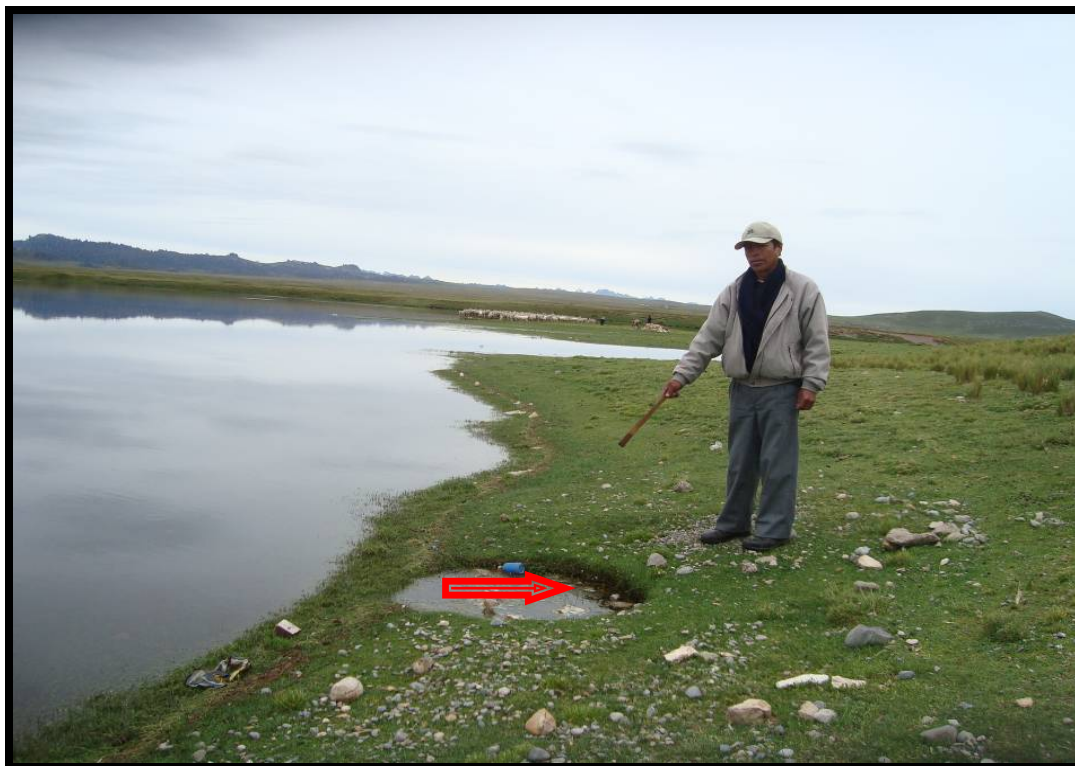
Fotografía N° 35: Sector Canchagolgan, el Fiscal de la Comunidad Campesina San Pedro de Pari, Señor Abel Delso Soto Salinas, señala pozo de agua para consumo de los pobladores asentados en la zona.

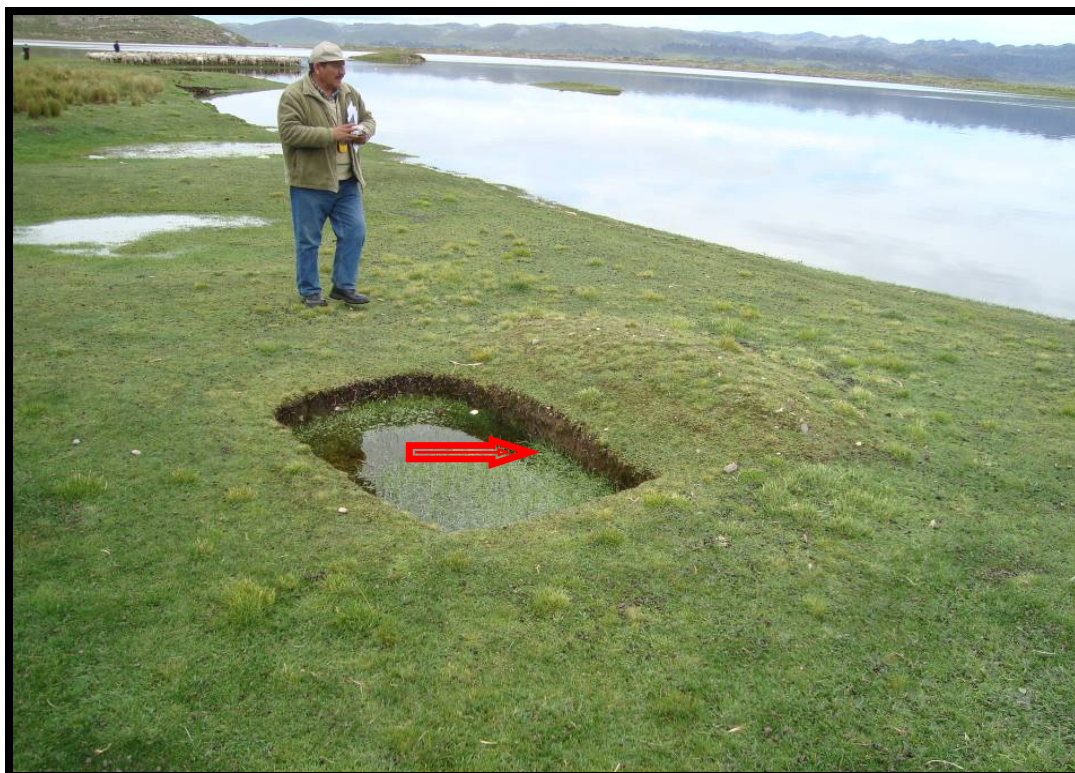
Fotografía N° 36: Sector Canchagolgan, el Ing. Andrés Mandarachi, Supervisor Externo del OSINERGMIN, señala pozo de agua construido para abastecimiento de los pobladores asentados en la zona.

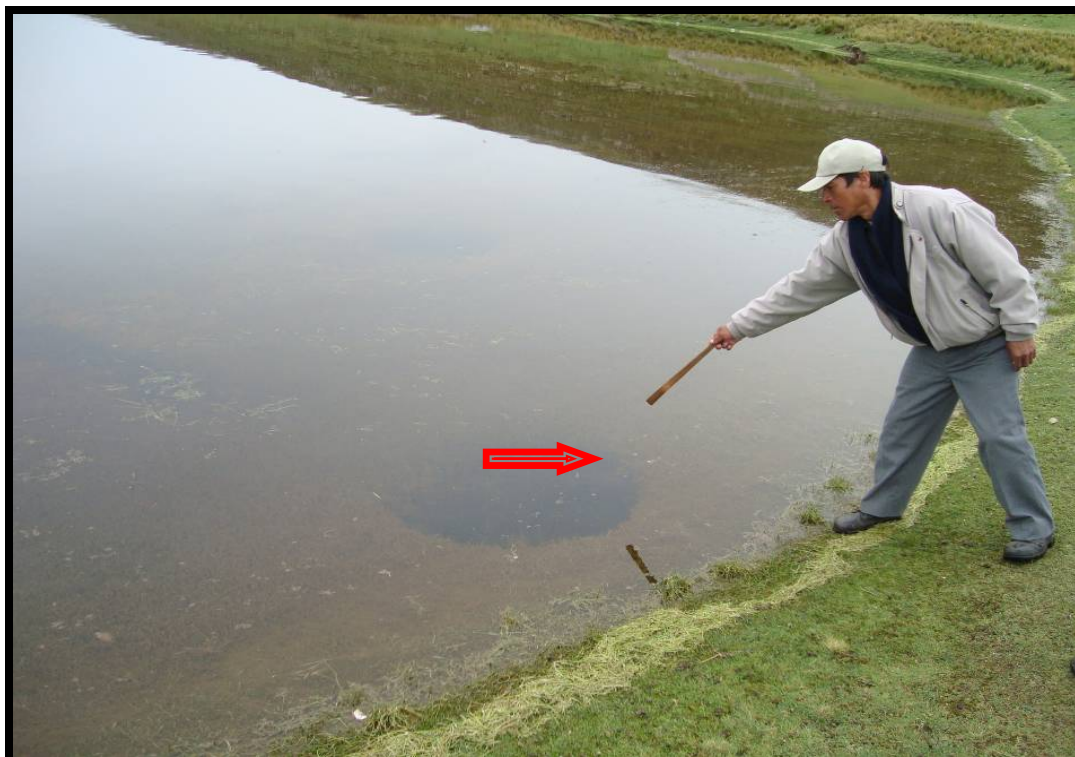
Fotografía N° 37: Sector Canchagolgan, el Fiscal de la Comunidad Campesina San Pedro de Pari, Señor Abel Delso Soto Salinas, señala pozo de agua para consumo de los pobladores asentados en la zona.

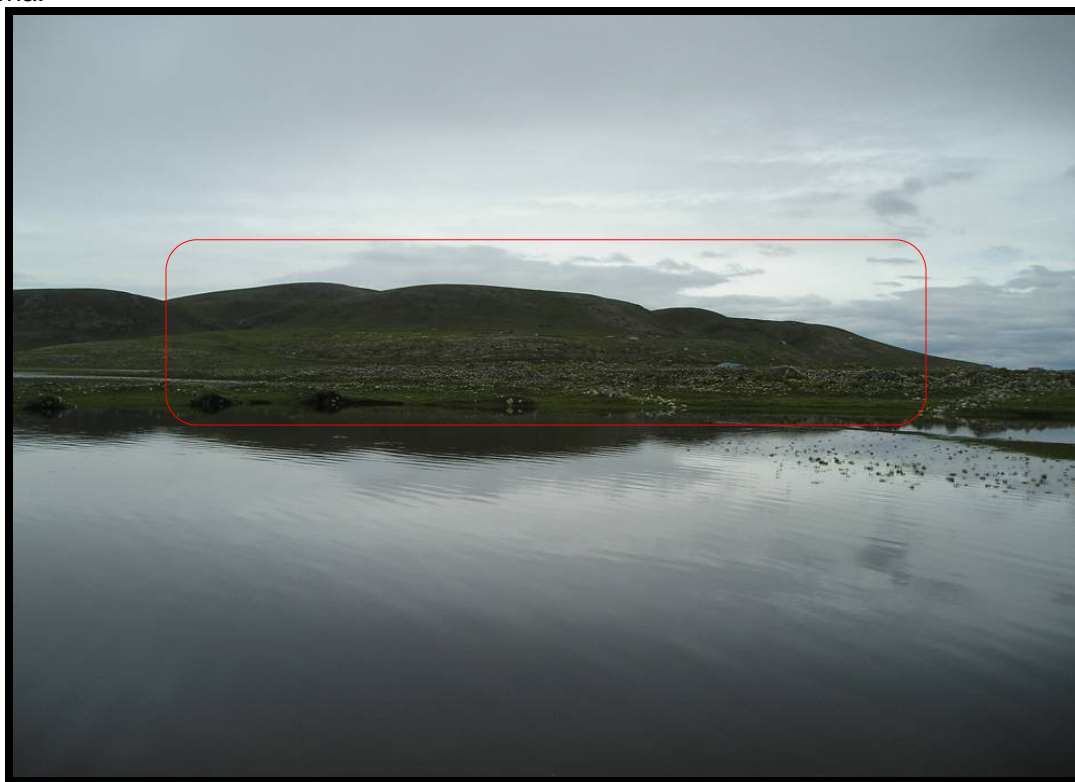
Fotografía N° 40: Se observa ruinas arqueológicas del Sector Bombón Tambo, ubicado a la margen derecha del río Tambo.
